Informe técnico

ULM A-014/2020

Accidente ocurrido el 20 de octubre de 2020 a la aeronave QUICKSILVER MXL SPORT II, de matrícula EC-BB3 al realizar un aterrizaje de emergencia en el término municipal de La Pobla Llarga (Valencia).

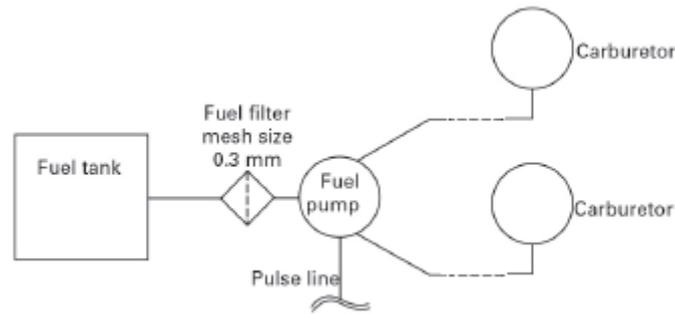
Figura 1: Esquemático sistema de combustible

Los carburadores se alimentan de combustible mediante la bomba de combustible, la cual se acciona neumáticamente a través de una línea de impulso que sale del cárter del motor a la bomba de combustible.
