# Informe técnico

## ULM A-017/2021

Accidente ocurrido el día 23 de octubre de 2021, a la aeronave Cedimex S-6ES-582, matrícula EC-CH8, en el aeródromo de Villaverde (Toledo, España)

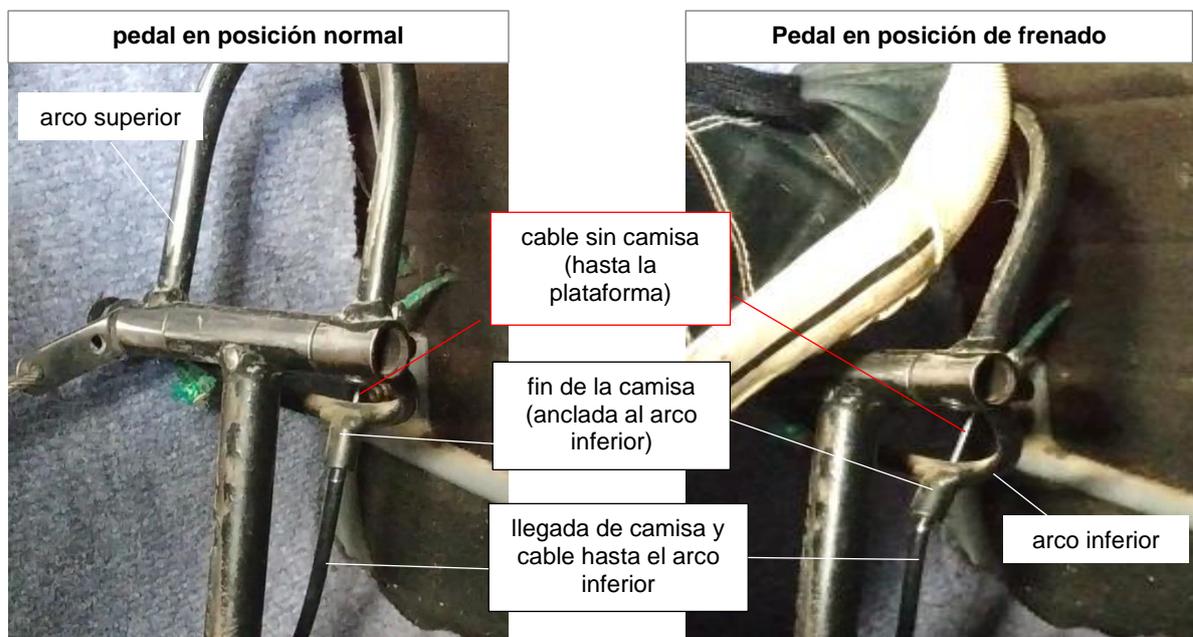
Figura 6. Secuencia de frenado en la zona del pedal

La rotura de los 8 hilos se produjo precisamente en uno de estos puntos de contacto del cable con las perforaciones que atravesaba: en la zona superior de la perforación de la plataforma. El examen del resto del cable evidenció marcas de rozamiento con pérdida de material en los puntos de contacto anteriores. Estas evidencias y conclusiones se hacían extensivas a los otros tres cables de freno de la aeronave.
