Informe técnico ULM A-018/2020

Accidente ocurrido el día 13 de diciembre de 2020, a la aeronave MINI-MAX EROS, matrícula EC-ZQJ en el término municipal de Oliva (Valencia, España)

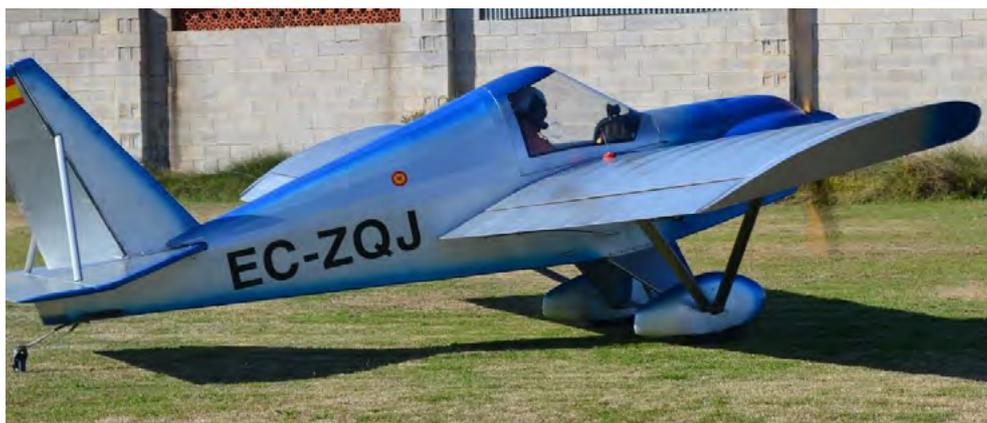
Fig. 1 Foto de la aeronave antes del suceso

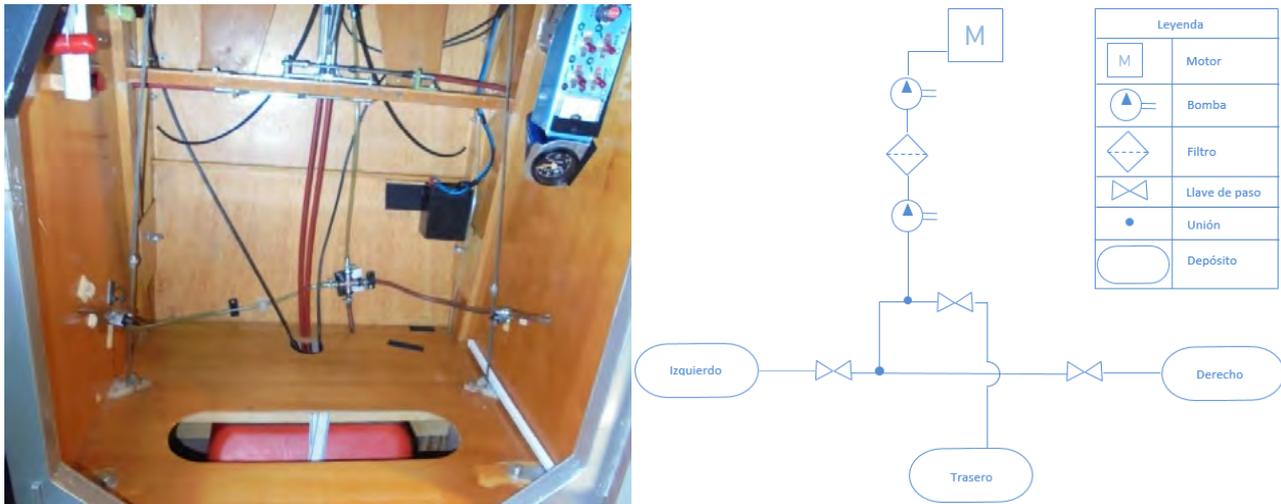
El sistema original consistía en una unión en cruz que unía las líneas provenientes de los depósitos de las alas y del depósito trasero. El depósito trasero no contaba con una llave de paso.

Fig. 3 Foto parcial del sistema de combustible y esquema completo del sistema de la aeronave previo a la modificación

Según indicó el piloto recordaba llevar las llaves de paso de los depósitos de las semialas abiertos y la del depósito detrás del asiento cerrada y consultado si pudo cerrar involuntariamente la llave de paso de combustible de alguna de las alas respondió negativamente.

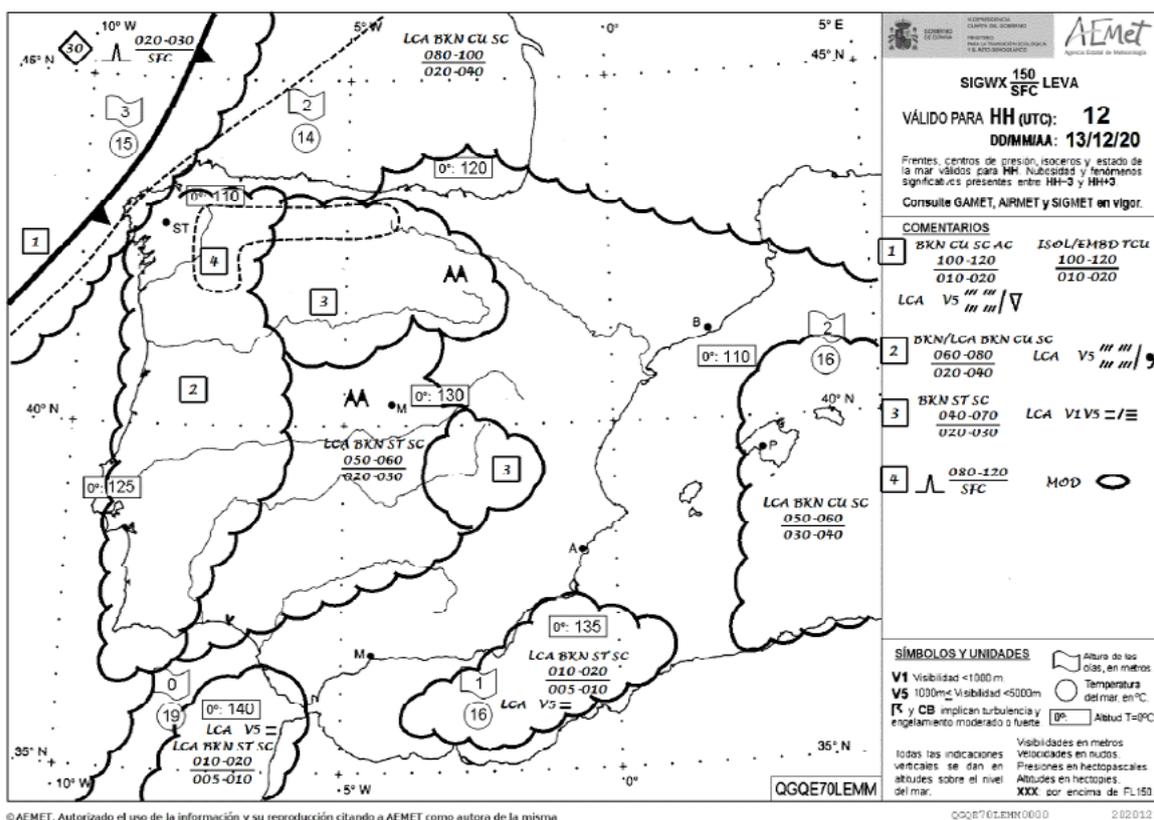
Por la información proporcionada por AEMET puede concluirse que no había nubosidad apreciable en el área del accidente. Por su parte, en el mapa de baja cota previsto para las 12:00 h UTC (figura 4) no había previsión de ningún fenómeno significativo relevante. Particularmente, en la zona donde tuvo lugar el accidente, se pronosticó un viento flojo.

Fig. 4 Mapa de baja cota previsto para el 13 de diciembre de 2020 a las 12:00 utc

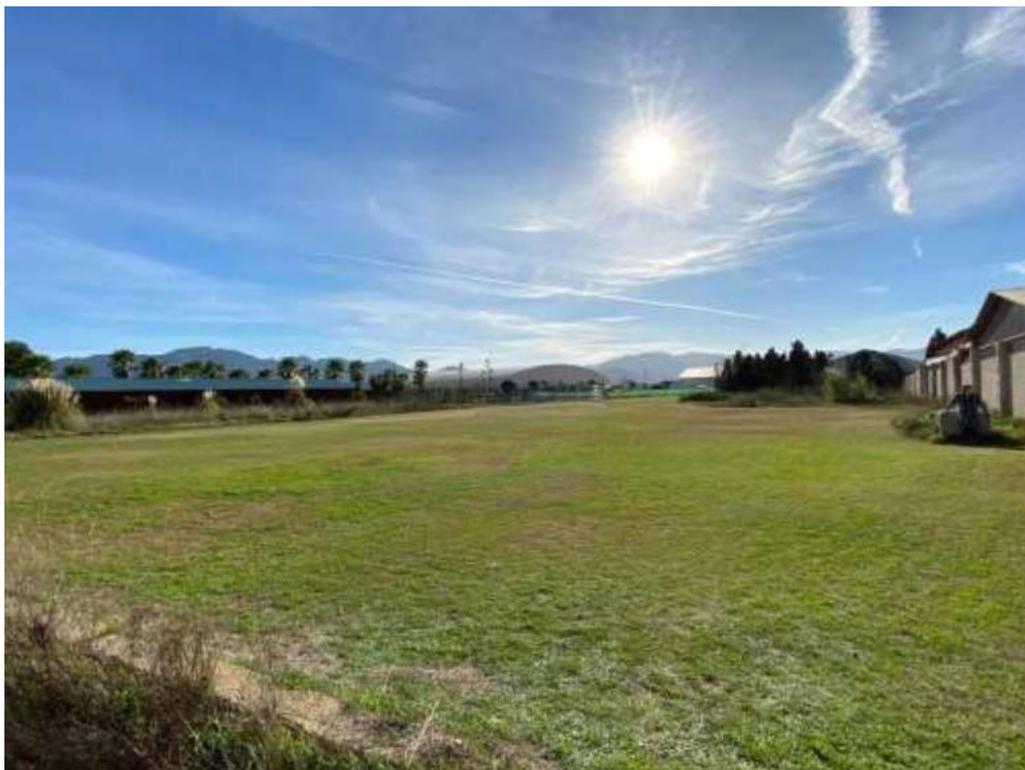
La aeronave despegó de un terreno no autorizado para operaciones aéreas (figura 5), se trata de un terreno privado en la Urbanización Bassetes (Oliva) propiedad de la familia del piloto.

El terreno cuenta con una explanada que es una superficie de hierba nivelada con una longitud de unos 112 m y una elevación de 2 m.

Fig. 5 Explanada utilizada para el despegue
