## Informe técnico ULM A-019/2020

Accidente ocurrido el día 30 de diciembre de 2020, a la aeronave ELA-10 ECLIPSE, matrícula EC-HB5, en el término municipal de Moclín (Granada, España)

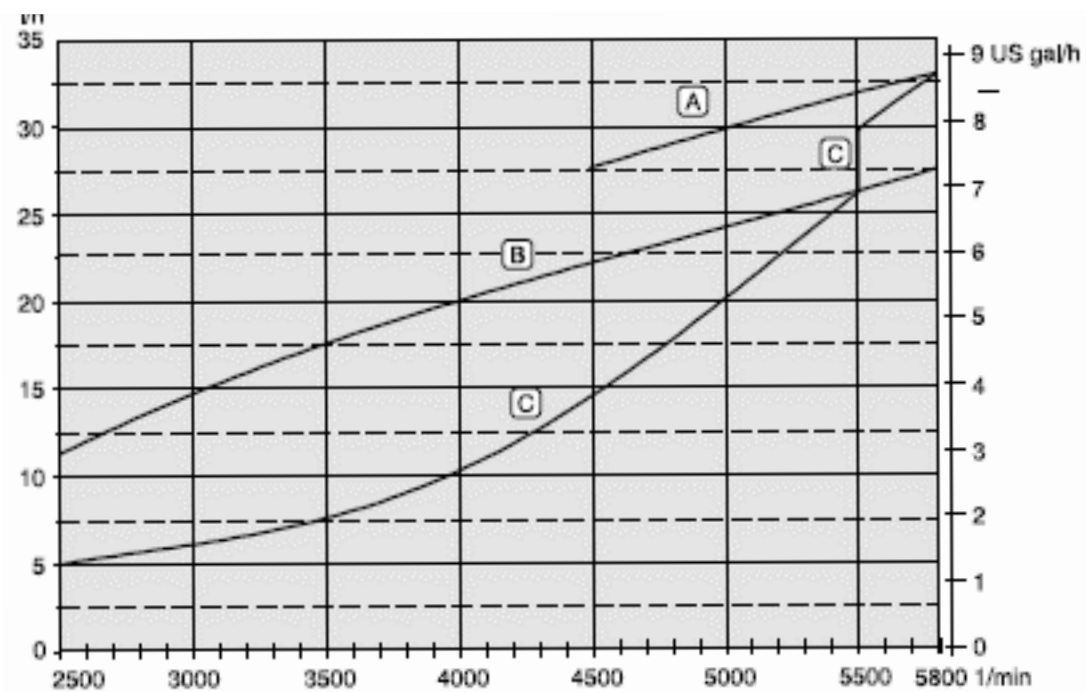
Ilustración 3: Consumo de combustible en función de las revoluciones por minuto del motor

Según la gráfica, el consumo de combustible es superior a los 30 l/h cuando las revoluciones por minuto del motor son superiores a 5500 rpm; es decir, cuando se utiliza el turbo del motor.

En crucero, manteniendo 5000 rpm, el consumo de combustible oscila entre los 20 l/h (curva C) y los 24 l/h (curva B).

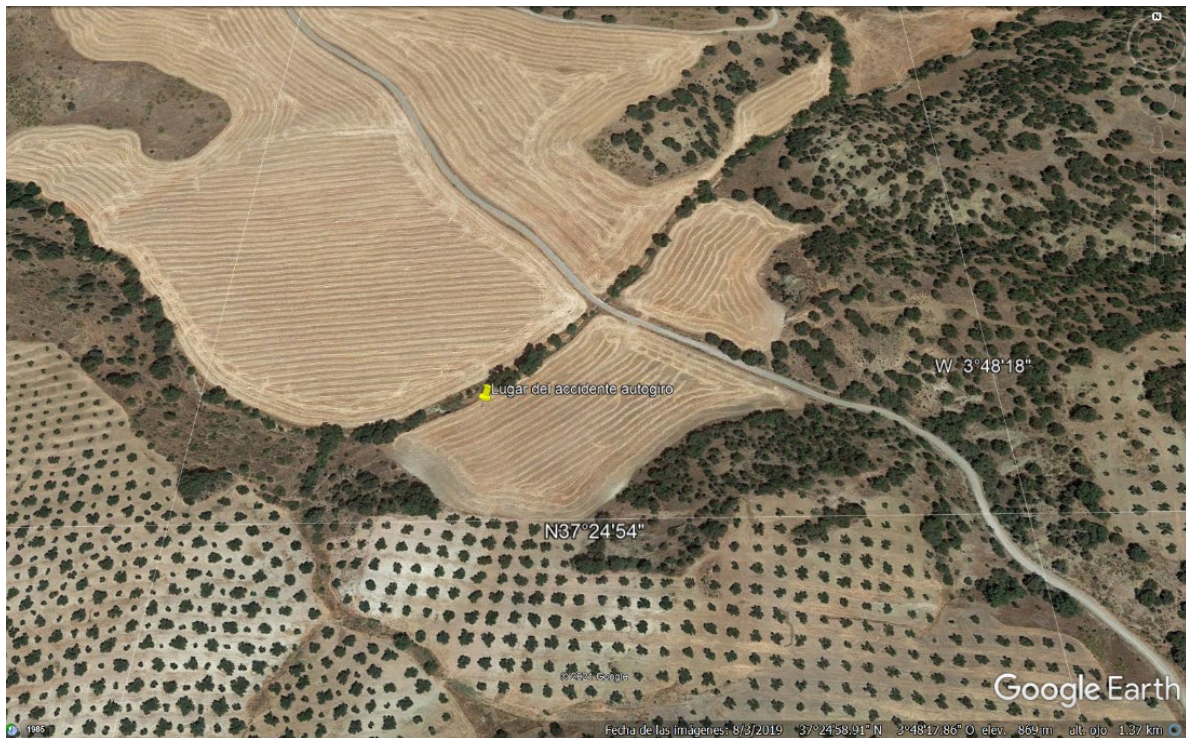
Ilustración 5: Vista aérea de la zona en la que se tomó de emergencia

Las coordenadas del lugar en el cual se realizó la toma de emergencia fuera de campo son: 37°24'57" N, 3°48'30" W. Se muestra una imagen de la zona.

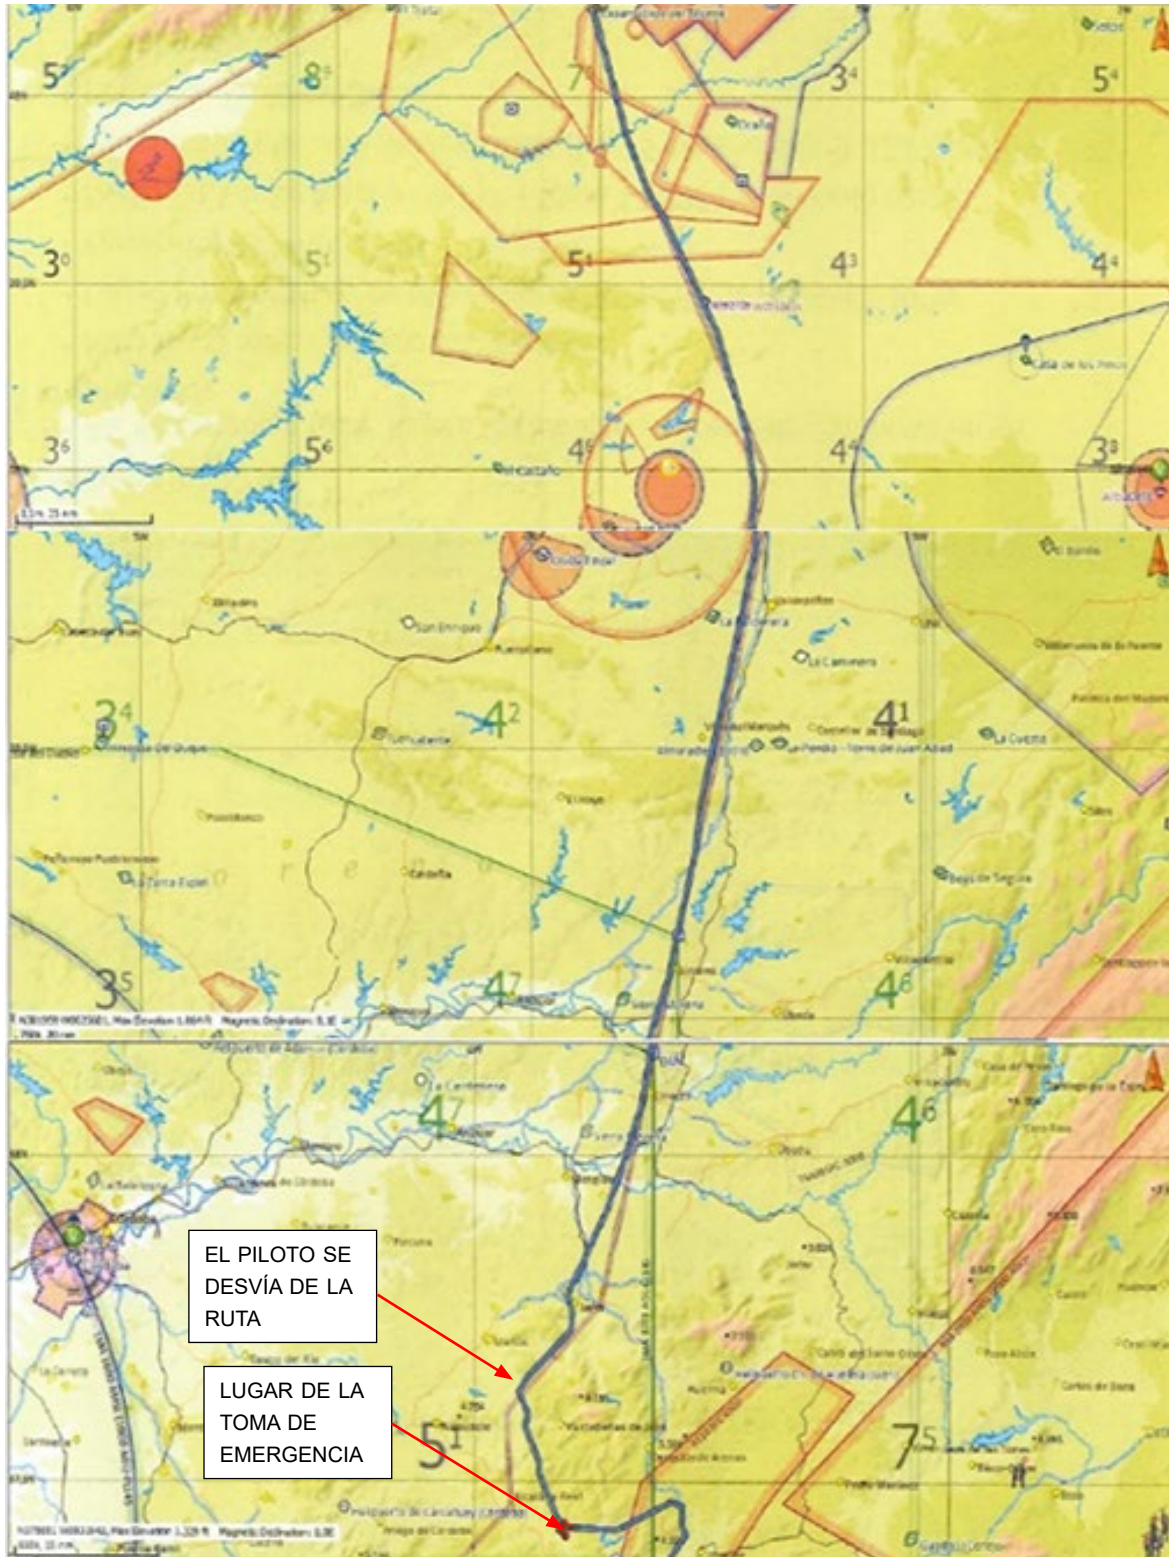
Dado que con la cantidad de combustible indicada no era posible continuar el vuelo hasta el aeródromo de La Axarquía, el piloto decidió desviarse de su ruta hacia el aeródromo alternativo de Atarfe Aeroveleta, en Granada. Pero no consiguió llegar al aeródromo alternativo y hubo de aterrizar de emergencia fuera de campo en el término municipal de Moclín.

Según los datos proporcionados por el piloto y grabados con su tableta:

- Despegó a las 10:26 h y realizó la toma de emergencia a las 12:48 h; es decir, el vuelo duró 2:22 h.
- Durante el vuelo, la velocidad media fue de 88 mph (o 142 km/h).
- Al llegar a la localidad de Los Villares, la aeronave había recorrido 187 millas (o 301 km). A partir de ese momento y hasta agotarse el combustible, el vuelo duró unos quince minutos más.
