Informe técnico

ULM A-023/2021

Accidente ocurrido el día 14 de agosto de 2021,
a la aeronave Cosmos Chronos 16, matrícula
EC-YSY, en el embalse de Alloz (Navarra)

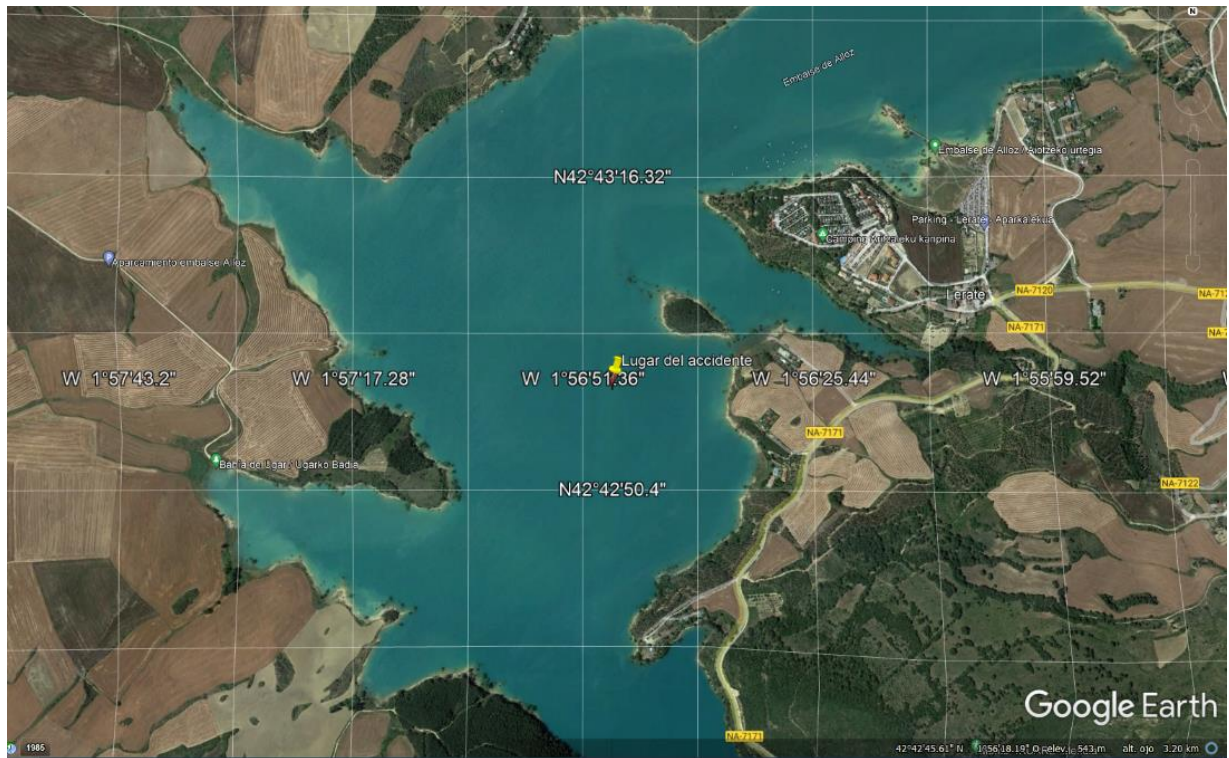
Ilustración 3: Vista aérea del embalse de Alloz

En la siguiente ilustración puede observarse una vista aérea del embalse de Alloz y la situación aproximada del amerizaje:
