Informe técnico

ULM A-029/2021

Accidente ocurrido el día 02 de octubre de 2021, a la aeronave AEROPRAKT A22L, matrícula EC-FM1, en el término municipal de Valverde de Leganés (Badajoz)

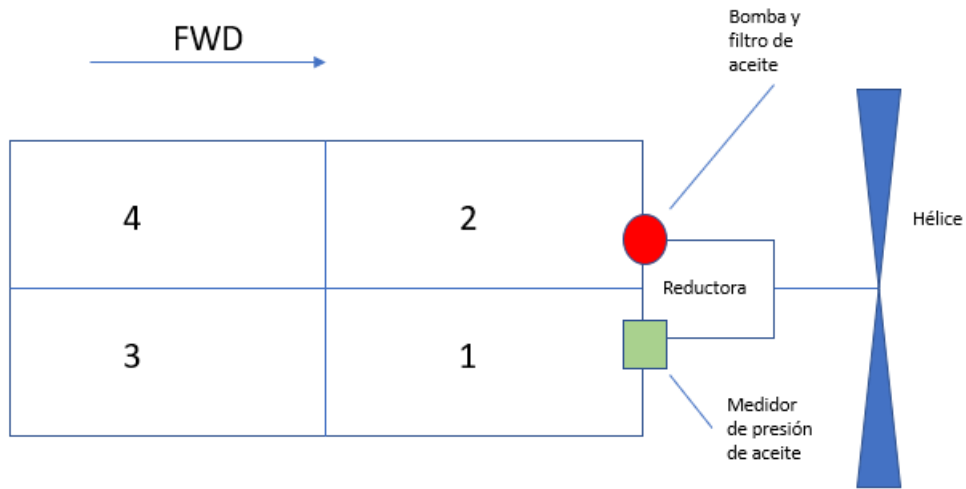
El tornillo detector de partículas magnéticas está situado cerca del cilindro 2. Tiene difícil acceso y por este motivo el piloto afirma que habitualmente no lo comprobaba (además para desmontarlo se necesita una llave especial, de la que no dispone).

Fig. 2: Representación esquemática del motor en planta.
Los números representan la ubicación de los correspondientes cilindros del motor

El circuito que sigue el aceite de lubricación del motor es el siguiente: tras ser filtrado, la bomba lo recircula en el siguiente orden de cilindros: 2-4-3-1, después pasa a la reductora y vuelta a empezar. El sensor medidor de la presión de aceite está ubicado tras la zona del cilindro 1, antes de entrar en la reductora.
