Comisión Permanente de Investigación  
de Siniestros Marítimos

## **INFORME DE ACCIDENTE MARÍTIMO**

**INFORME SOBRE EL ABORDAJE ENTRE EL BUQUE “*SUPER FAST GALICIA*” Y LA EMBARCACIÓN DE PRACTICOS “*AÑAZA P*”, EN EL  
PUERTO DE SANTA CRUZ DE TENERIFE**

**el día 22 de Enero de 2008**

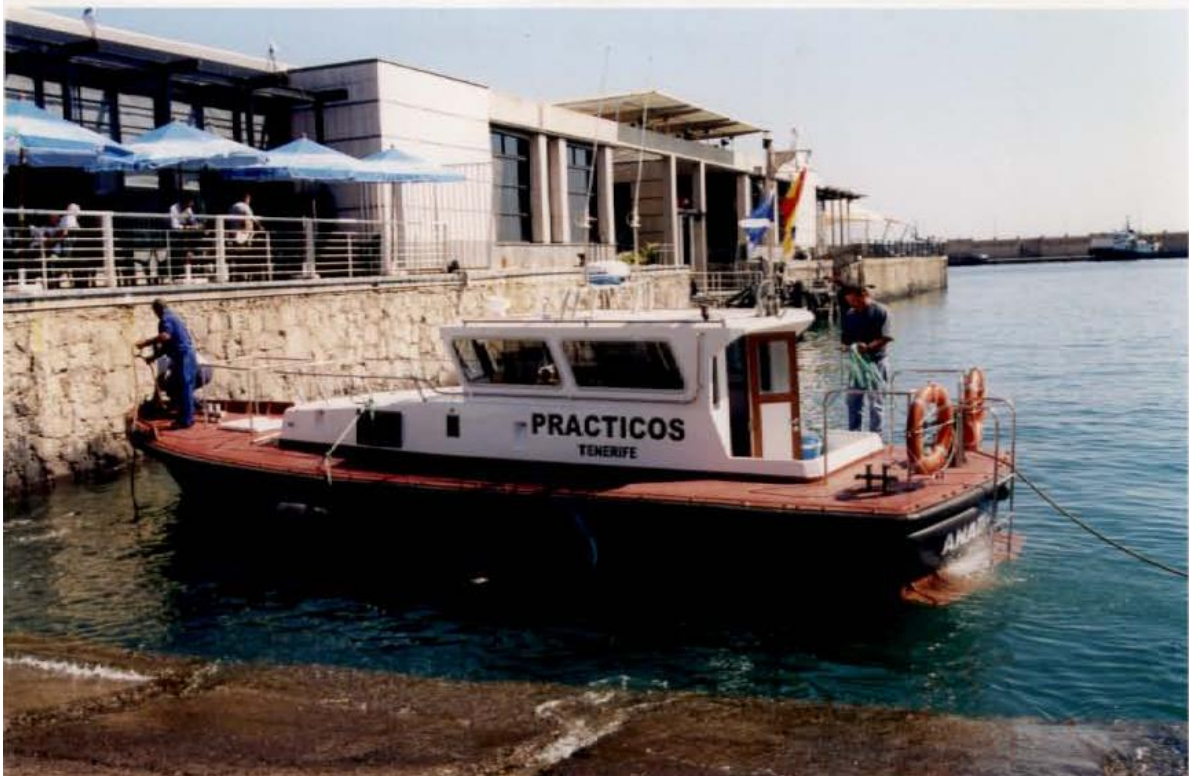
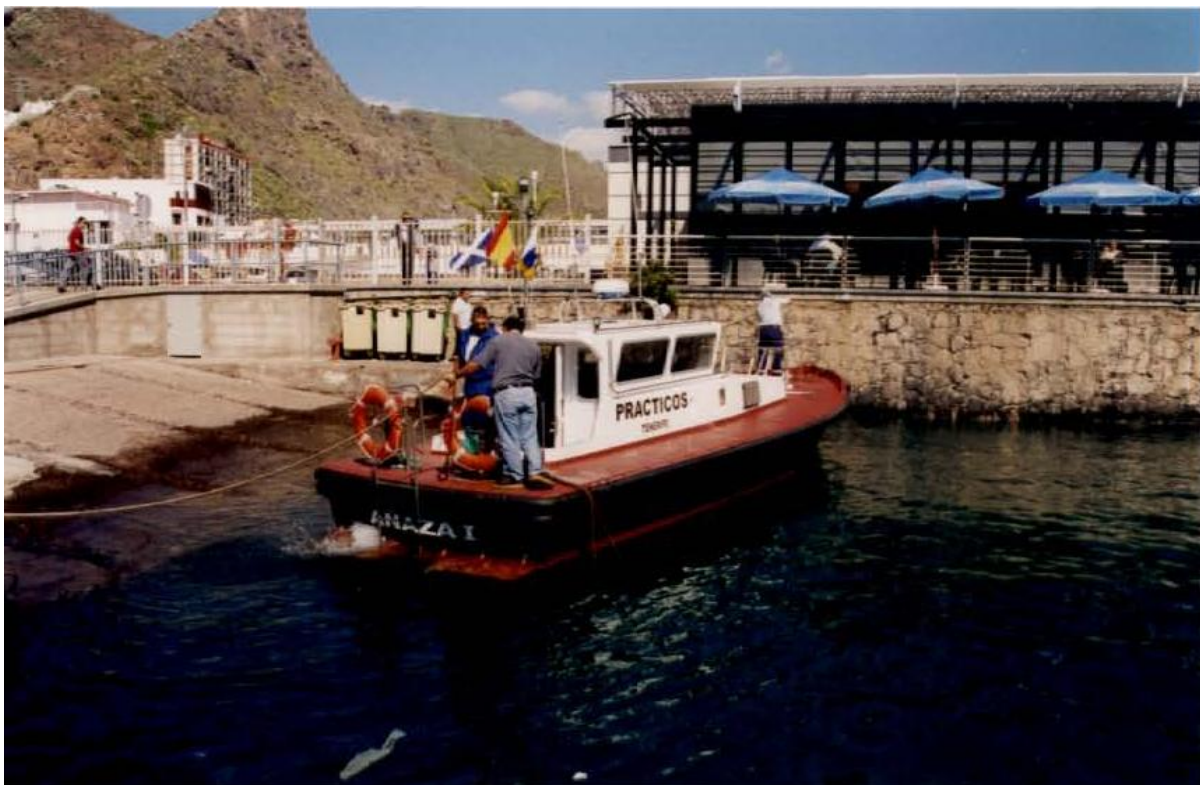
Fotos 1 y 2: Embarcación de Prácticos “Añaza P” antes de su hundimiento

El único daño apreciable se encuentra en la obra viva, en el costado de estribor, a proa de la sección media de la embarcación, en cuyo lugar y a unos 2 metros de la proa, se observa una deformación en la chapa del forro de unos 25 centímetros cuadrados y flecha aproximada de 10 milímetros. A unos dos metros a popa de dicha deformación, y a la altura de los pernos de fijación de la bancada del motor, se aprecian diversos roces en la pintura, paralelos a la línea de agua de hasta unos 80 cm de longitud, y una ligera deformación de la chapa del forro a la altura del pantoque.

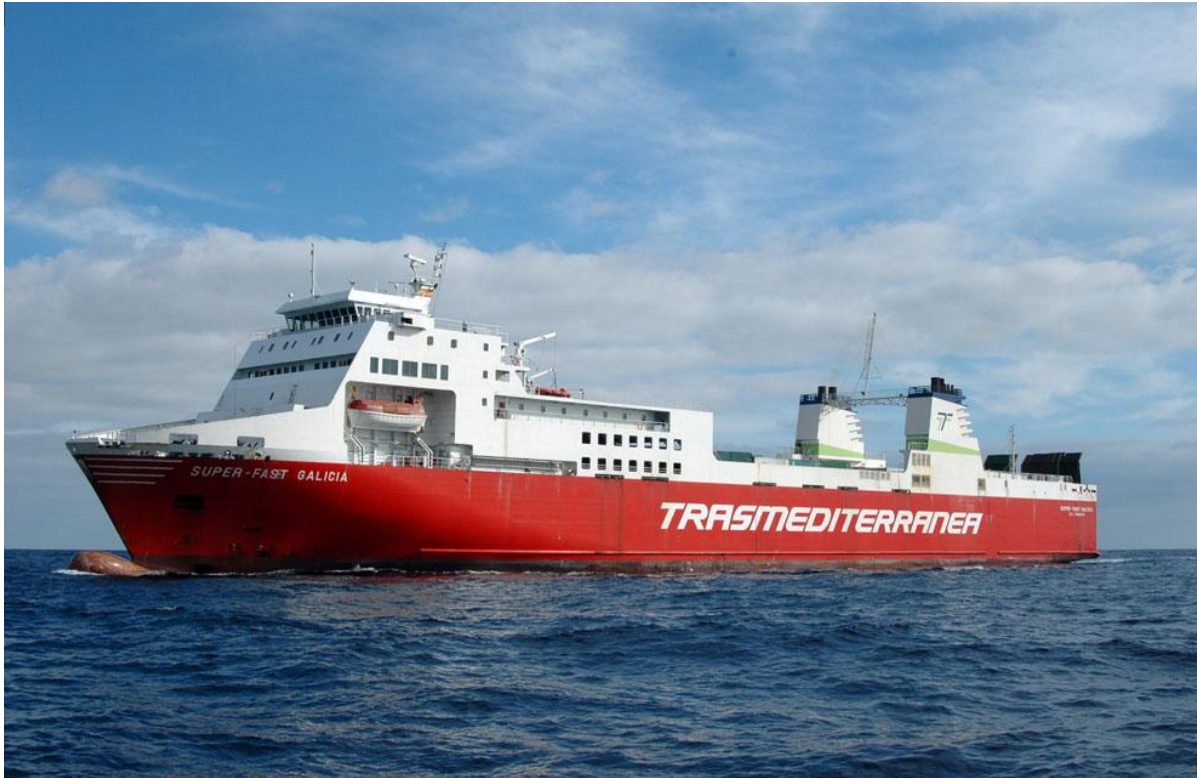
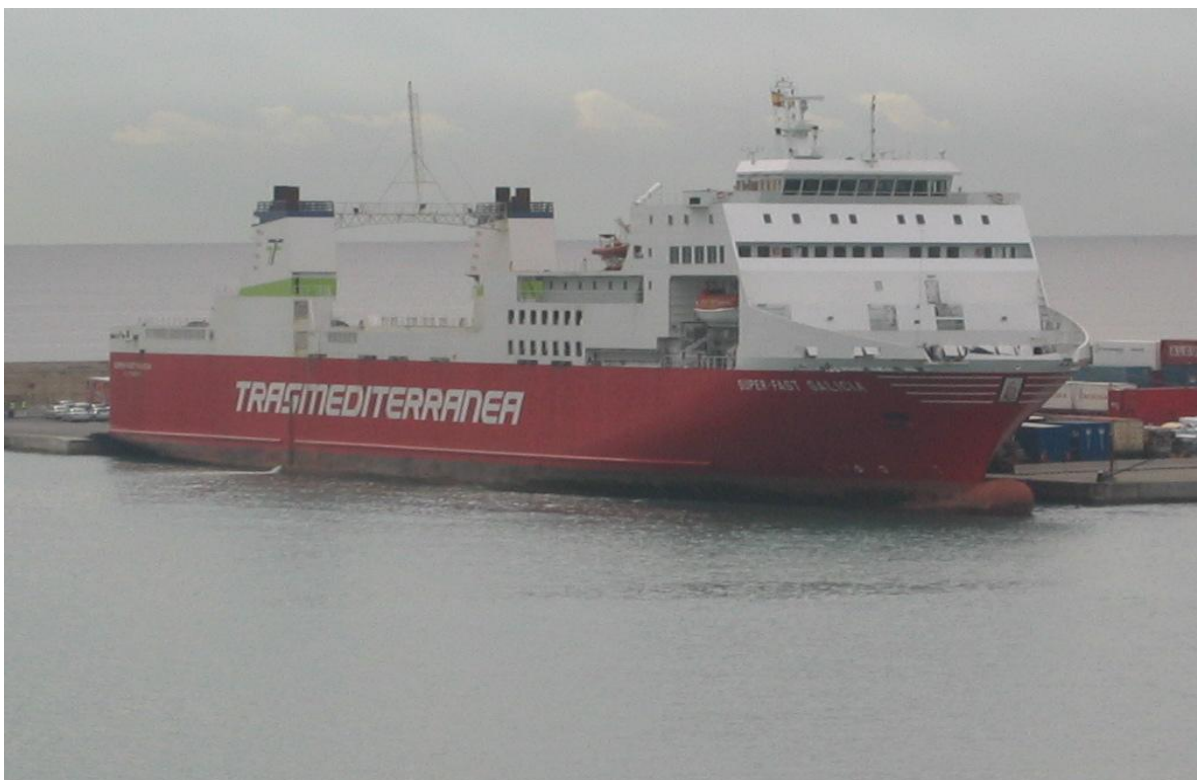
Fotos 3 y 4: Buque de Carga Rodada “Super Fast Galicia”

El buque “*Super Fast Galicia*” no sufrió daños de consideración.

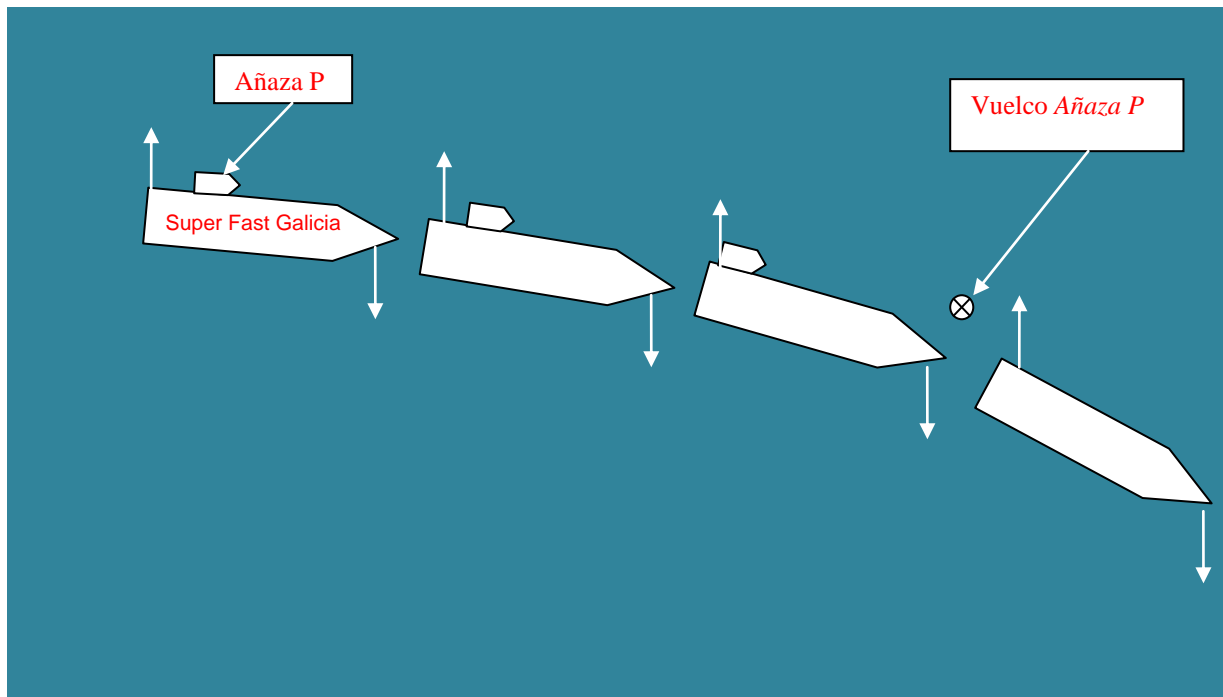
Gráfico 2: Detalle de la maniobra efectuada

- La hora de desembarque de Práctico coincide con la información obtenida del “*Super Fast Galicia*”.
  - El Práctico declaró que “*después de desembarcar, el buque aceleró considerablemente su caída a estribor, con el consiguiente excesivo rabeo de su popa a babor, lo que impidió el desatraque de la embarcación de práctico de su costado, arrollándola y produciéndole una escora considerable que originó que zozobrara y quedara con la quilla al sol y hundiéndose posteriormente frente al castillo de Paso Alto*”.
