**Comisión Permanente de Investigación
de Siniestros Marítimos**

INFORME DE ACCIDENTE MARÍTIMO

**INFORME SOBRE EL ABORDAJE DE LOS BUQUES
“IRAN NESA” Y “FYODOR VARAKSIN”
EN LAS PROXIMIDADES DEL DISPOSITIVO DE
SEPARACIÓN DE TRAFICO DE FINISTERRE**

el día 29 de octubre de 2001

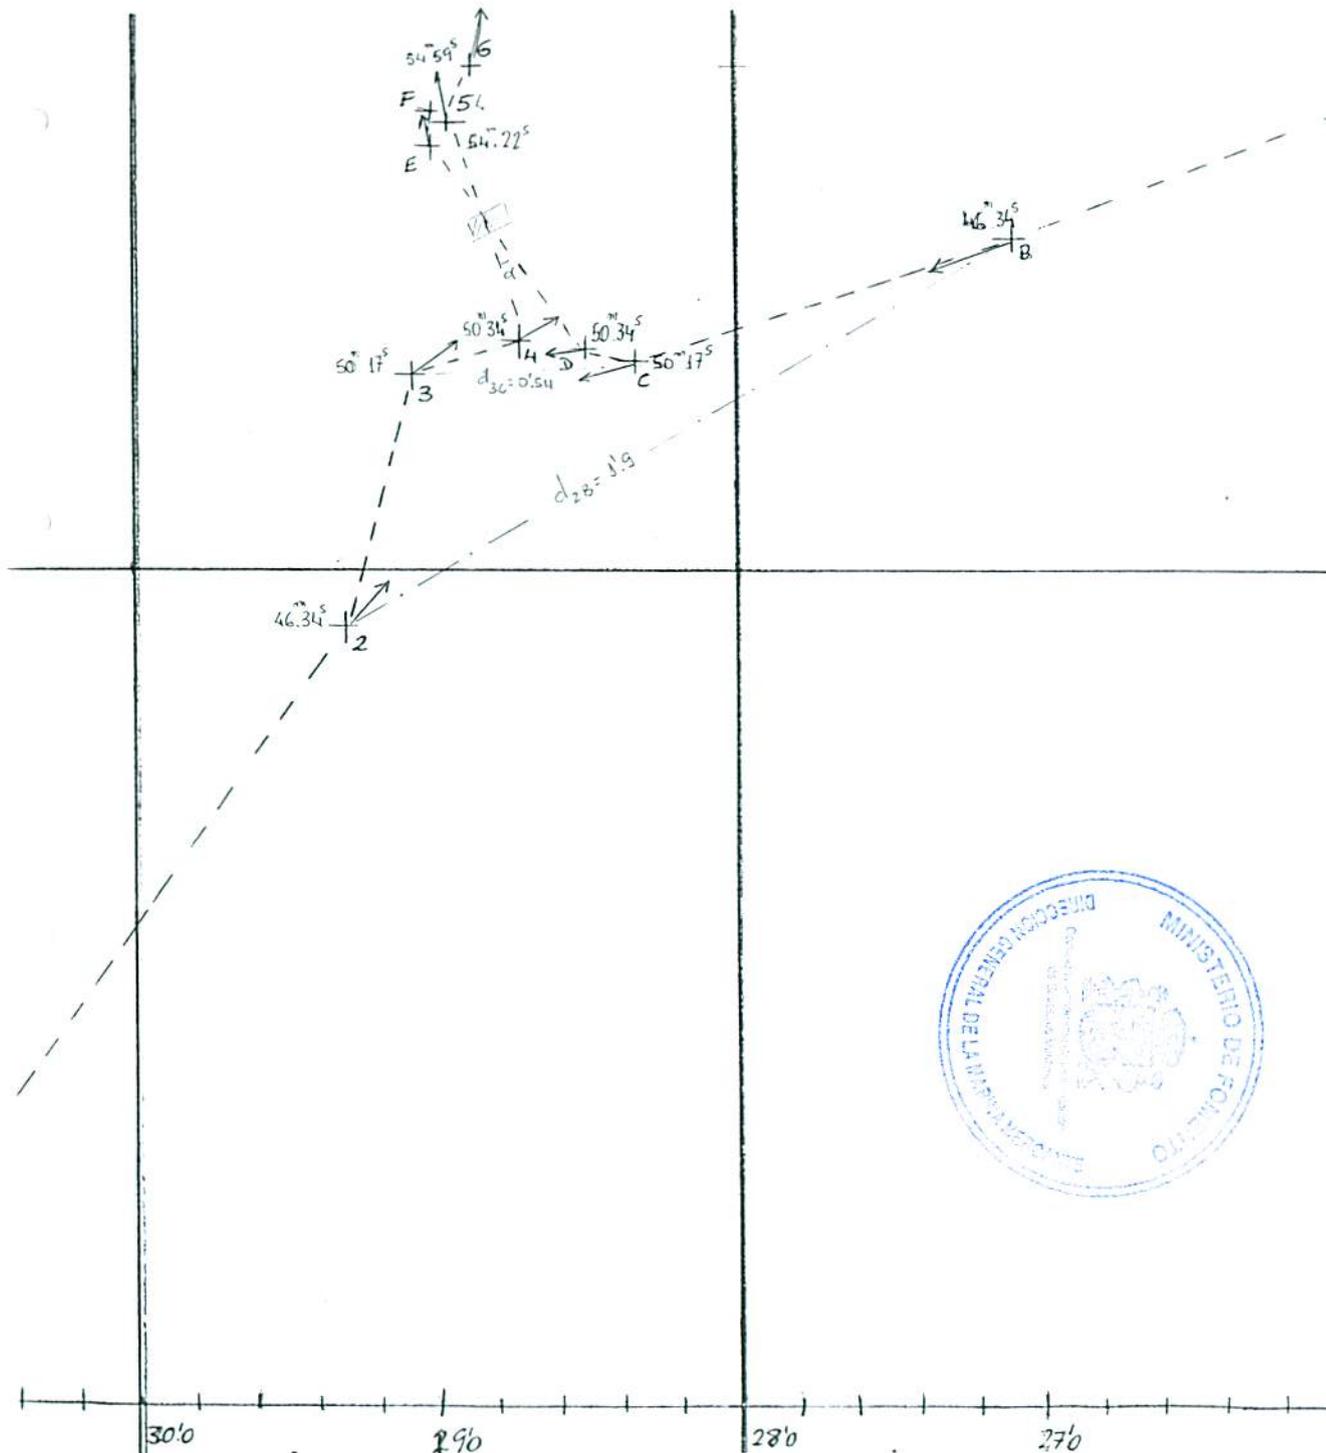
"FEDOR VARAKSIN"		"IRAN NESA"					
$05^{\circ} 46' 34''$	$R_2 = 043^{\circ}.0$ $U_2 = 12'.9$ $P_2 = 43^{\circ} 33'.9 N$ $L_2 = 009^{\circ} 29'.3 W$	$05^{\circ} 46' 34''$	$R_B = 251^{\circ}.1$ $U_B = 17'.1$ $P_B = 43^{\circ} 34'.8 N$ $L_B = 009^{\circ} 29'.1 W$	35'0			
$05^{\circ} 50' 17''$	$R_3 = 055^{\circ}.1$ $U_3 = 31'.2$ $P_3 = 43^{\circ} 34'.5 N$ $L_3 = 009^{\circ} 29'.0 W$	$05^{\circ} 50' 17''$	$R_C = 254^{\circ}.6$ $U_C = 15'.7$ $P_C = 43^{\circ} 34'.5 N$ $L_C = 009^{\circ} 28'.4 W$				
"FEDOR VARAKSIN"		"IRAN NESA"		43° 34'0			
$05^{\circ} 50' 34''$	$R_4 = 061^{\circ}.9$ $U_4 = 35'.8$ $P_4 = 43^{\circ} 34'.5 N$ $L_4 = 009^{\circ} 28'.7 W$	$05^{\circ} 50' 34''$	$R_D = 262^{\circ}.4$ $U_D = 14'.9$ $P_D = 43^{\circ} 34'.5 N$ $L_D = 009^{\circ} 28'.5 W$				
$05^{\circ} 54' 22''$	$R_5 = 348^{\circ}.7$ $U_5 = 15'.3$ $P_5 = 43^{\circ} 35'.1 N$ $L_5 = 009^{\circ} 28'.9 W$	$05^{\circ} 54' 22''$	$R_E = 350^{\circ}.6$ $U_E = 9'.1$ $P_E = 43^{\circ} 35'.0 N$ $L_E = 009^{\circ} 29'.0 W$

$05^{\circ} 54' 59''$	$R_6 = 012^{\circ}.6$ $U_6 = 19'.4$ $P_6 = 43^{\circ} 35'.2 N$ $L_6 = 009^{\circ} 28'.9 W$	$05^{\circ} 54' 59''$	$R_F = 353^{\circ}.3$ $U_F = 9'.5$ $P_F = 43^{\circ} 35'.1 N$ $L_F = 009^{\circ} 29'.0 W$	33'0			
ANGULO DE ABORDAJE $\approx 28^{\circ}$							
30'0	29'0	28'0	27'0	26'0	25'0	43° 32'0	009° 28'0
