**Comisión Permanente de Investigación
de Siniestros Marítimos**

INFORME DE ACCIDENTE MARÍTIMO

**INFORME SOBRE EL NAUFRAGIO DEL PESQUERO
“*JOSÉ EL FRANCÉS*”
CON PÉRDIDA DE VIDAS, EN EL LITORAL DE ALMERÍA
el día 10 de enero de 2006**

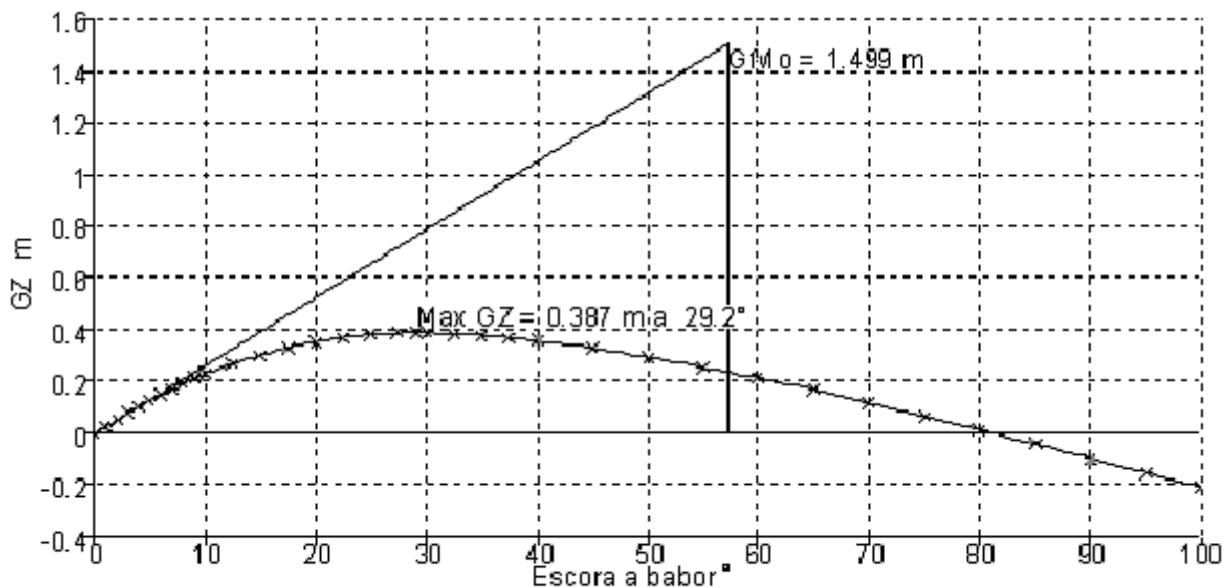
La curva de estabilidad estática y dinámica de la embarcación de acuerdo con su certificación era la que se indica abajo:

Los criterios de estabilidad que cumplía la embarcación se indican en la siguiente tabla (columna “Actual”), y superan ampliamente los criterios exigidos para embarcaciones mayores de 20 TRB (columna “Exigidos”):

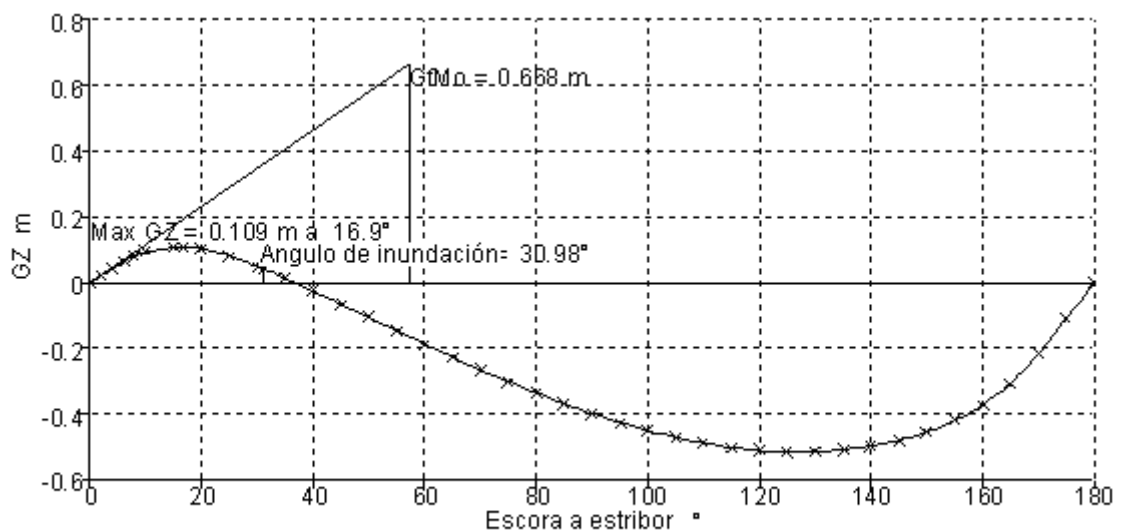
2.c).1. Pañol de popa:

En las condiciones de carga que estaba la embarcación cualquier entrada de agua por aberturas o escotillas de la cubierta hacia el interior hubieran disminuido en gran medida la estabilidad. La situación más desfavorable, la inundación del pañol de proa, hubiera supuesto el vuelco inmediato. Las otras situaciones de inundación hubieran afectado al ángulo de inundación progresiva, en torno a 31° , independientemente a la pérdida de magnitud de los parámetros de estabilidad estática y dinámica, que no hubieran satisfecho los exigidos en los criterios.

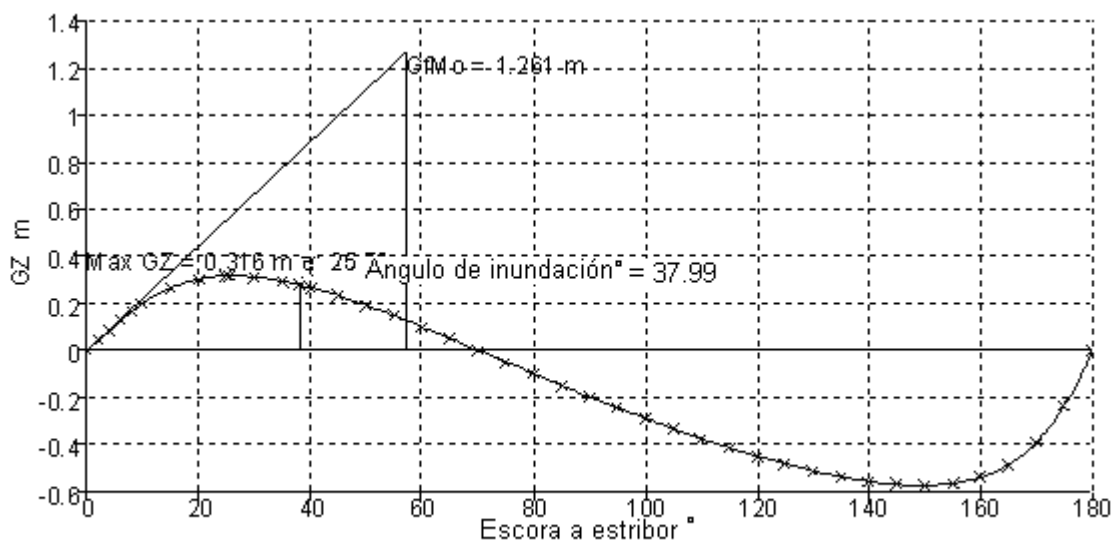
Cuando la embarcación volcó perdió todos los pesos que estaban en cubierta ocasionando la alteración de su peso y del empuje, y naturalmente la de centros de gravedad y de carena, y en consecuencia de los parámetros que determinaron su estabilidad. La embarcación no se hundió, alcanzó la posición de quilla al sol, con un desplazamiento de 2'15 toneladas, de las que 1'83 eran del peso en rosca, 0'09 del halador, 0'13 de combustible y 0'1 de pesos varios. La nueva situación se correspondía con el diagrama de estabilidad que se muestra a continuación:

Estando la embarcación quilla al sol, un balance de la embarcación provocado por el mar habría iniciado su adrizamiento, que si bien habría sido debilitado por efecto de superficies libres de la cuña de agua formada entre regala y cubierta, los momentos adrizantes fueron suficientes para compensar a los escorantes y adrizar la embarcación, que posteriormente la deriva varó en la playa.
