**INFORME DE ACCIDENTE MARÍTIMO**

**INFORME SOBRE EL HUNDIMIENTO DEL PESQUERO**

***“CORDERO”***

**el día 15 de enero de 2008**

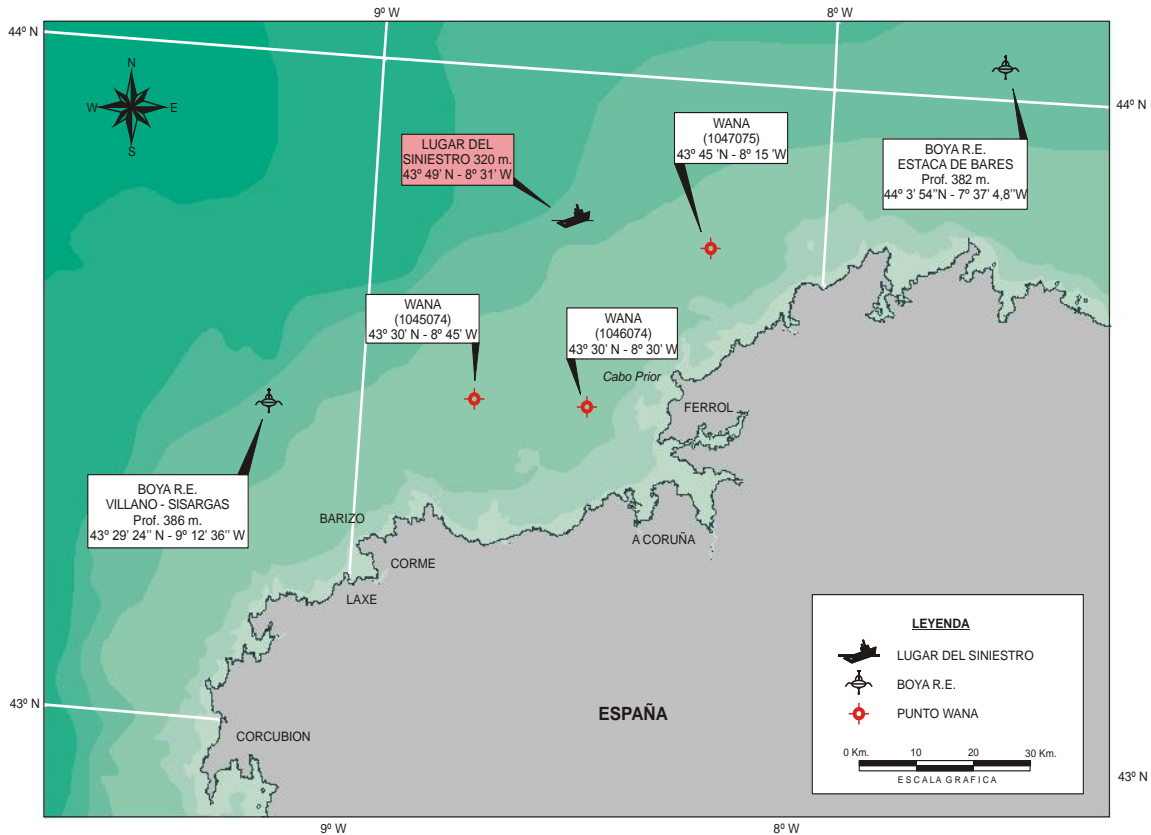
Figura 1: Localización de la información meteorológica analizada y posición del buque “Cordeiro” el 15 de enero de 2008

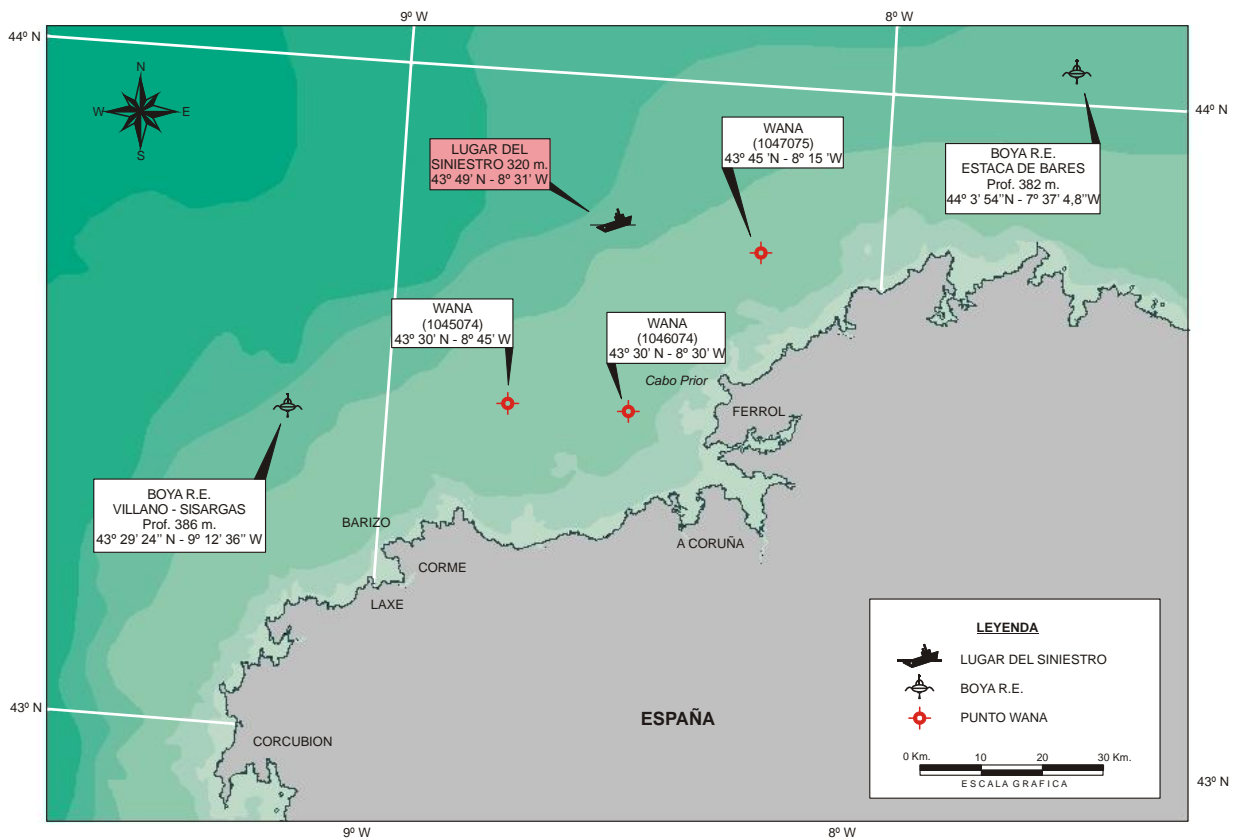
La información analizada y su localización se recogen en la figura 3.1 en la que se incluye la posición aproximada del buque en el momento del siniestro.

**Figura 3.1 Localización de la información analizada.  
Posición del Buque Cordero  
15 de enero de 2008**

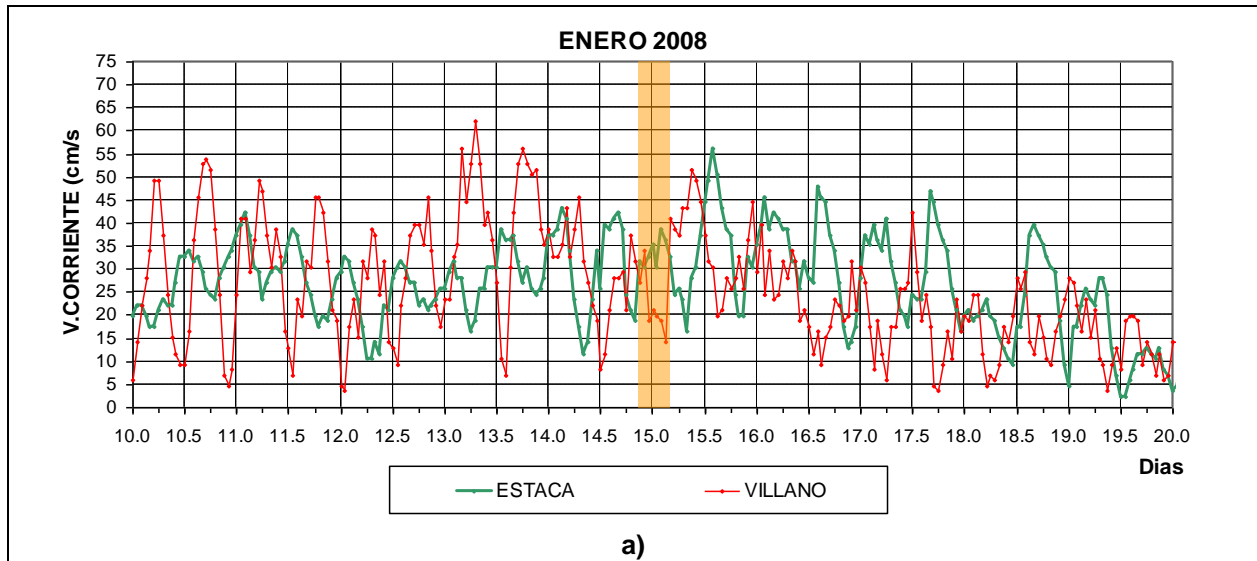
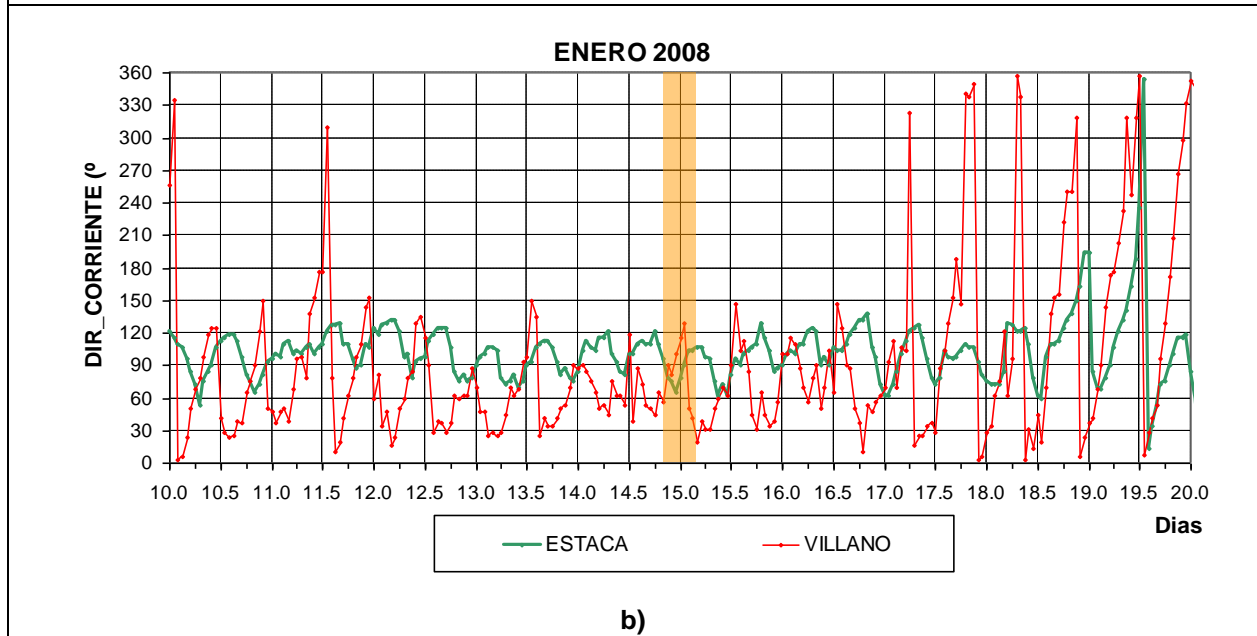
Referente a las corrientes, las máximas intensidades fueron de 20cm/s en Villano, y 39cm/s en el punto de La Estaca, lo que traducido a nudos arroja un valor de  $\approx 0.8$  nudos en el punto de Estaca. La dirección de avance de esta corriente en ambos puntos, estuvo en torno a los  $90^\circ$ .

**FIGURA 3.4 EVOLUCION DE LAS CORRIENTES REGISTRADAS POR LAS BOYAS DE ESTACA y VILLANO ENERO\_2008**  
a) V(cm/s) b) Direccion Media de AVANCE(°)

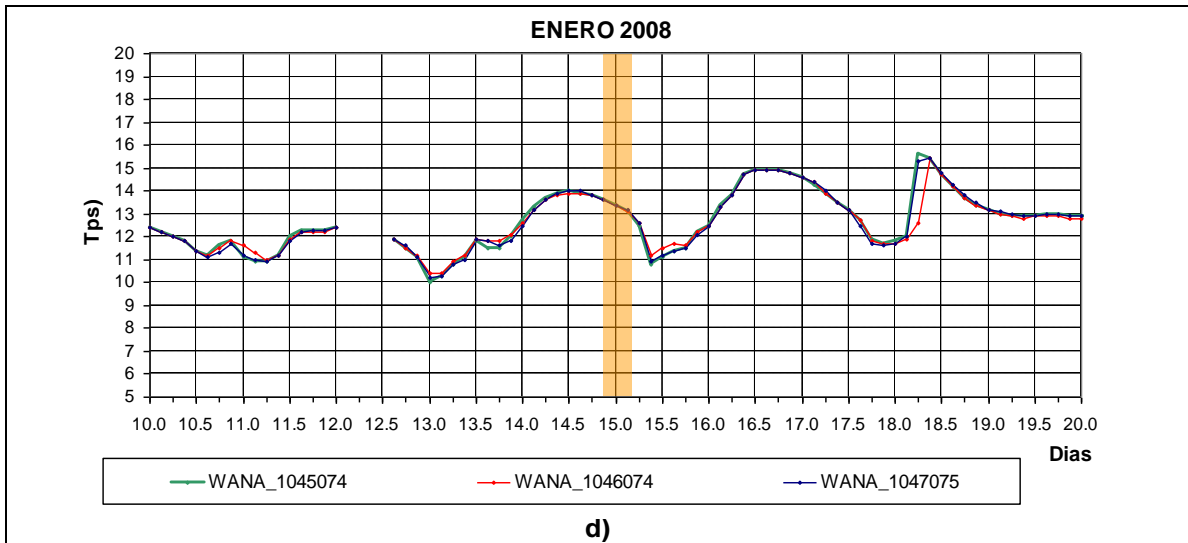
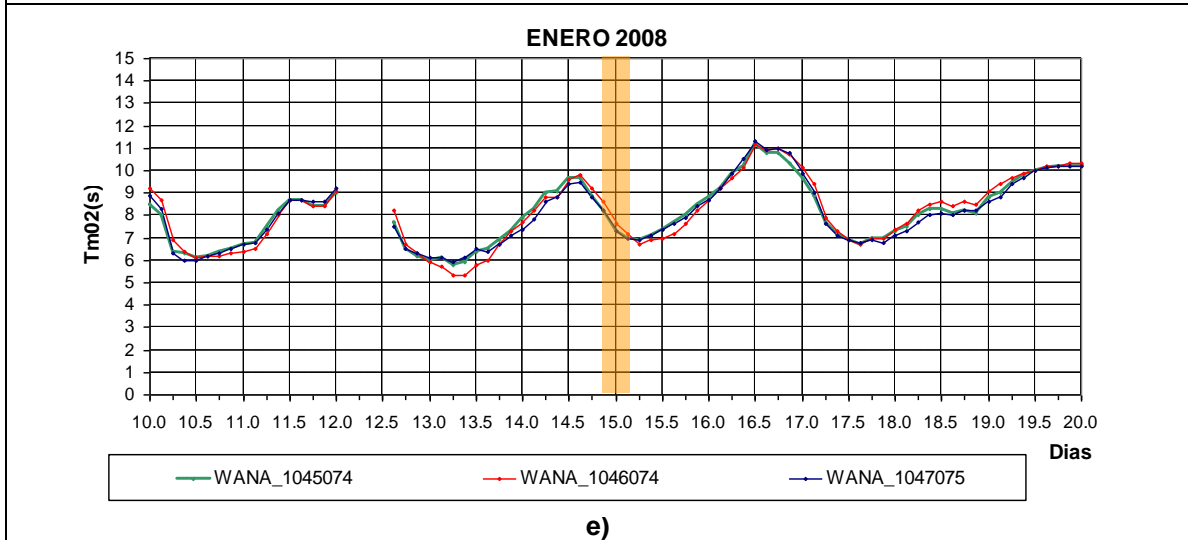
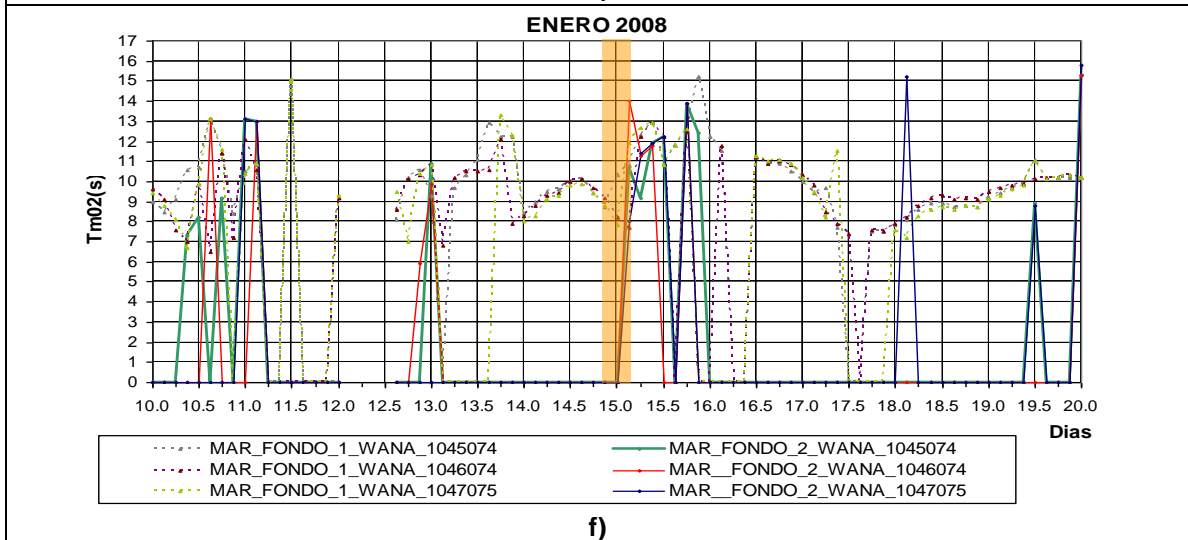
Los periodos medios asociados a ambas componentes oscilaron entre 12s y 14s (figura 3.5f).

**FIGURA 3.5 (Continuación) EVOLUCION DE LOS OLEAJES SINTETICOS EN LOS PUNTOS DE MALLA WANA. (ENERO\_2008)**  
 d)  $T_p$  OLEAJE\_COMPUESTO e)  $T_{m02}$  OLEAJE\_COMPUESTO f)  $T_{m02}$  MAR DE\_FONDO\_1 y 2

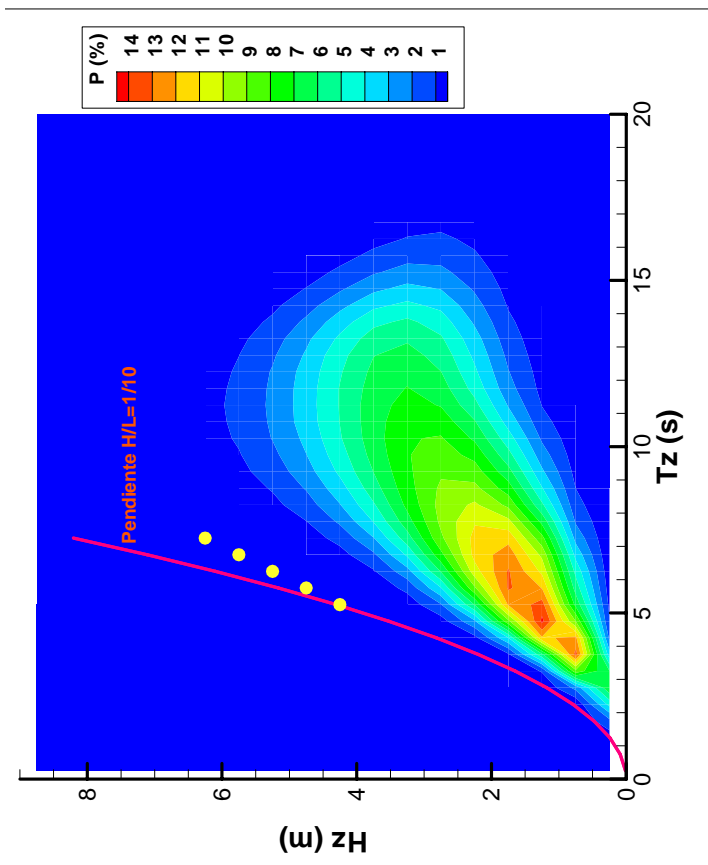
Figura 10: Datos de la Tabla-XIII en forma gráfica. Los puntos amarillos corresponden a las olas ensayadas.

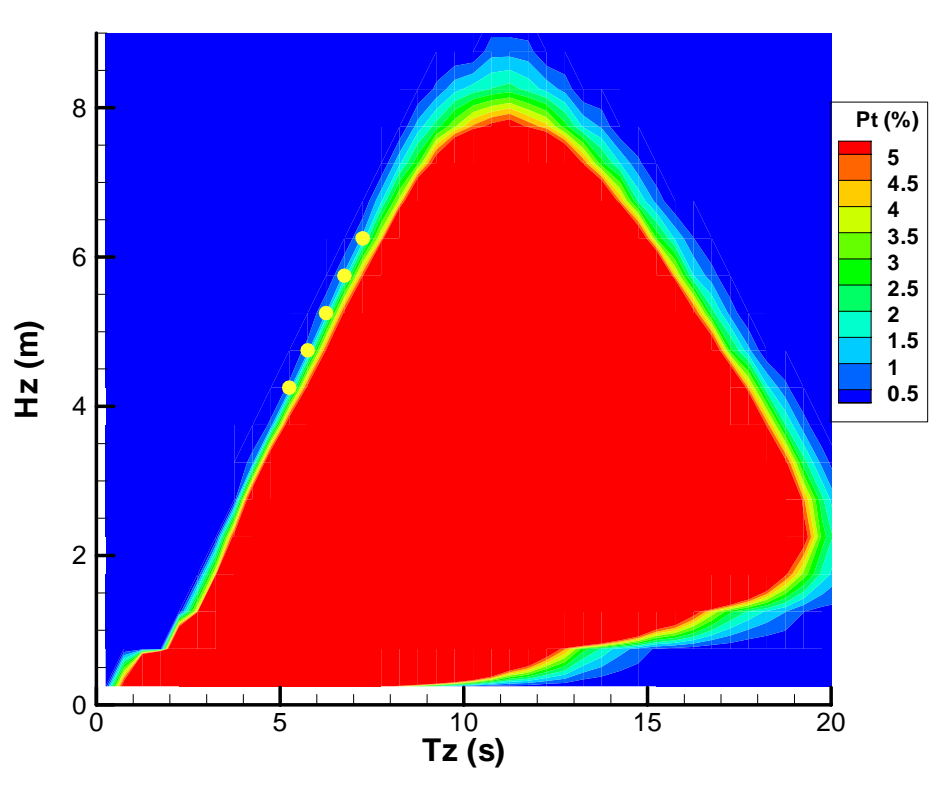
Los resultados anteriores se muestran en forma gráfica en la *Figura 11*, solamente para mar de popa ya que para el resto de rumbos son muy similares.

Figura 11: Datos de la Tabla - XIV en forma gráfica. Los puntos amarillos corresponden a las olas ensayadas.

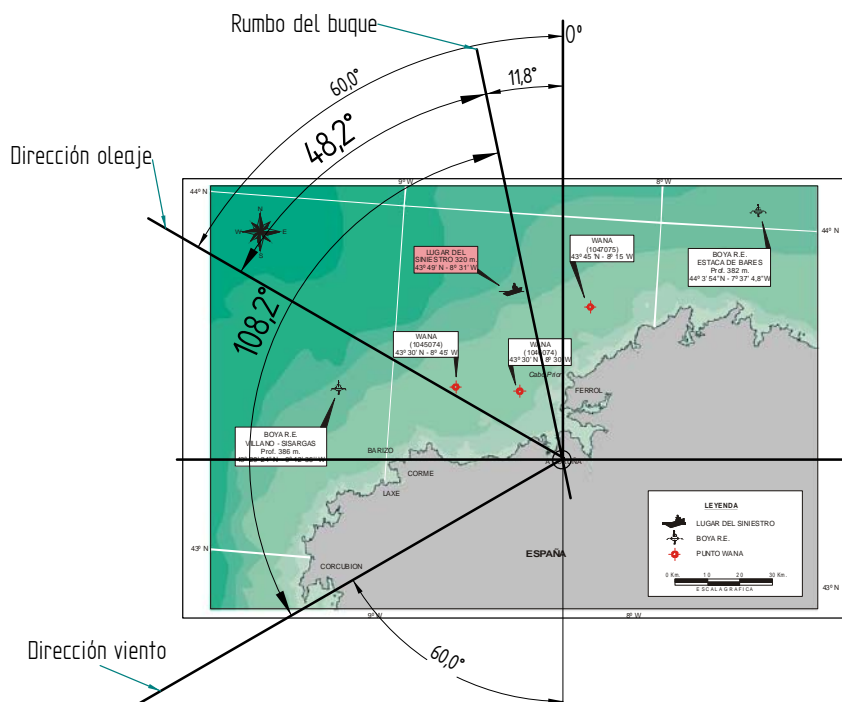
- Rumbos ensayados de popa, aleta y través entrando la mar por la banda de estribor<sup>21</sup>.
- Cálculo de escora debida al viento entrando por el través.

Figura 12: Esquema de rumbos de buque, oleaje y dirección de viento.

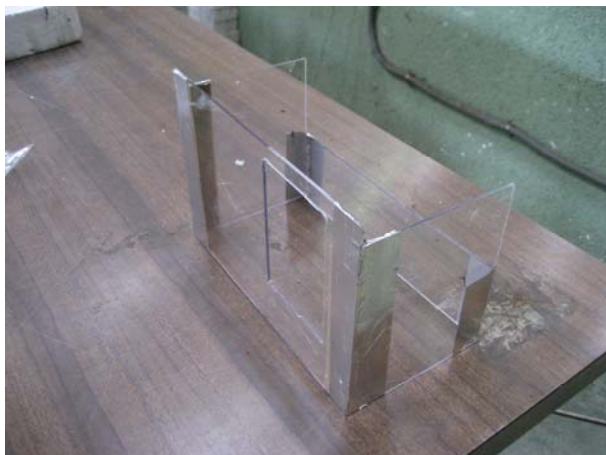
El modelo de la zona de salabardeo fue construido a escala y en base a los datos disponibles del barco<sup>23</sup> (*Figura – 15*) y situado en su posición correspondiente (*Figura – 16*) incluyendo un imbornal con claqueta que permitiera la evacuación del agua embarcada en el nicho existente entre el costado del buque y el mamparo de la puerta (*Figura – 17*). En la *Figura – 18* puede observarse la disposición anteriormente comentada durante la fase de ensayos.

*Figura 15: Detalle de la puerta de salabardeo y del nicho existente entre la misma y el costado.*

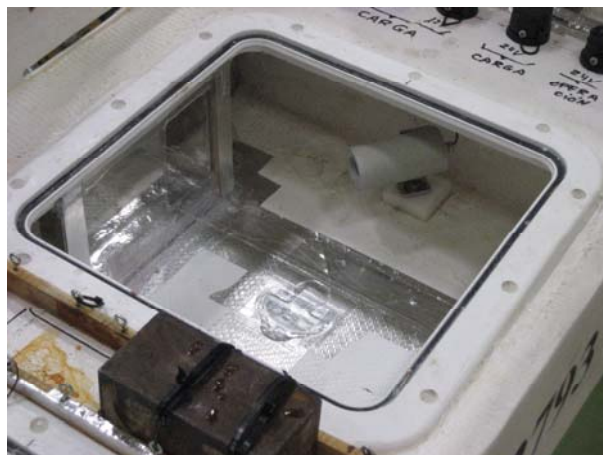
- **Fase 6:** manteniendo la situación de menor desplazamiento (más crítica como se ha comentado anteriormente) se procede a cerrar la apertura al costado del tronco de basuras y abrir la puerta de salabardeo, con vistas a estudiar si es posible que se produjera la inundación progresiva por este punto, en principio y en estática este punto tiene un menor ángulo de inundación como se expuso en el apartado 3.5 del presente informe (supuesto 1-a de las causas de hundimiento expuesto en el apartado 4 del presente informe).

*Figura 16: Modelo de la zona de salabardeo, pudiendo observar la puerta abierta. Vista desde el costado de estribor.*

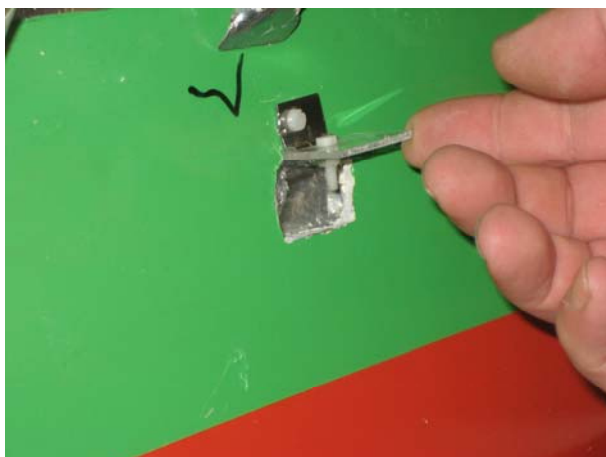
Figura 17: Detalle del imbornal con claqueta para el desague del agua embarcada en el nicho entre el costado y la puerta de salabardeo.

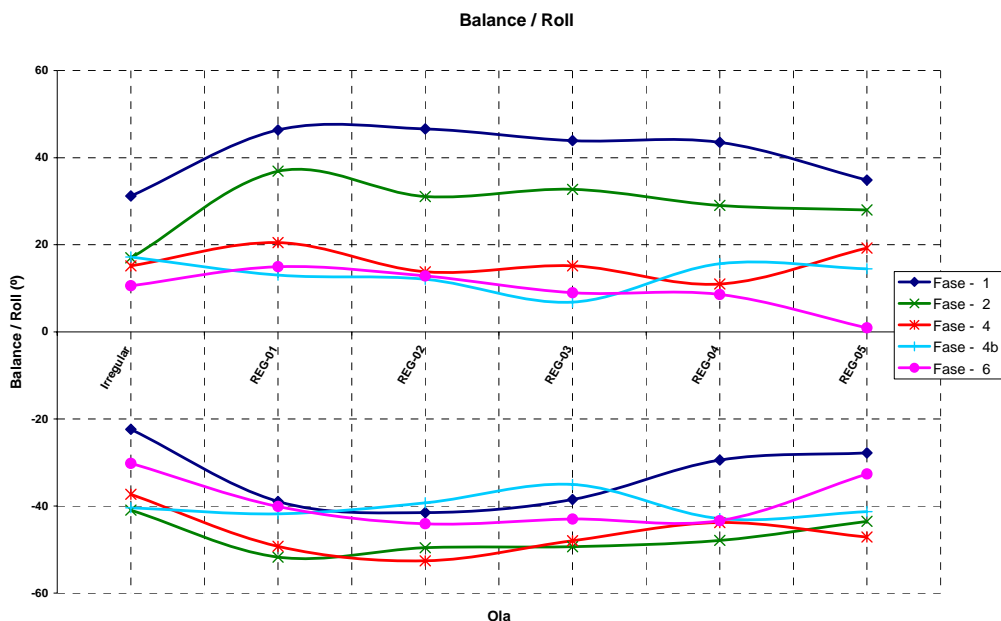
Si se comparan los resultados de las distintas fases (*Figura 21*), no incluyendo las correspondientes a averías y agua en cubierta al haberlas realizados sólo con ola irregular y/o con distintas cantidades de agua en cubierta, se observa que la que produce ángulos de balance más intensos es la denominada Fase -4, aunque los órdenes de magnitud de casi todas ellas (excluyendo la Fase -1 en la que no se consideró el efecto del viento) son similares.

Figura 21: Valores máximos de los movimientos de balance producidos en las diferentes fases y con los diferentes oleajes ensayados.
