## INFORME CIAIM-14/2016

Embarrancada del pesquero SANTO NIÑO en Punta Rasca (Santa Cruz de Tenerife), el 06 de marzo de 2016

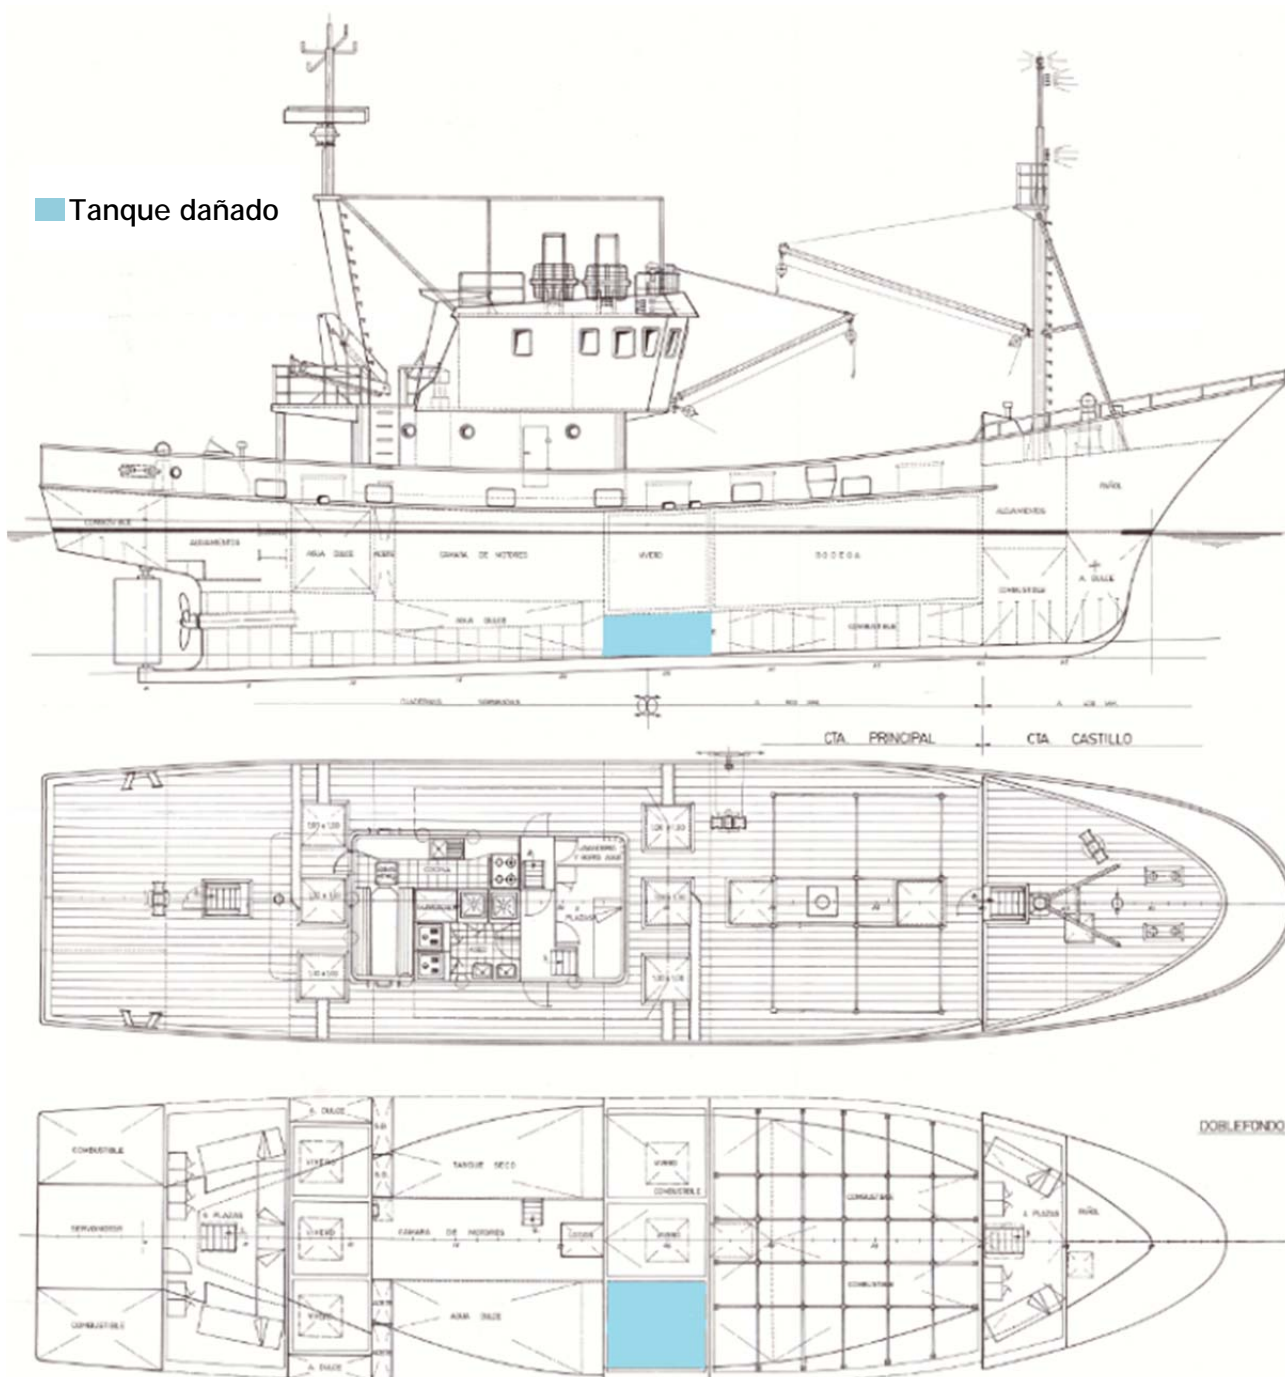
Figura 4. Disposición general buque pesquero SANTO NIÑO

El embarrancamiento originó daños en la quilla y una grieta en uno de los tanques de combustible de la banda de estribor (Ver figuras 4, 5,6).
