## Informe técnico S-15/2013

# Accidente ocupacional a bordo del pesquero J. KALAMENDI a 112 millas al norte de San Sebastián, el 26 de febrero de 2013, resultando un marinero fallecido

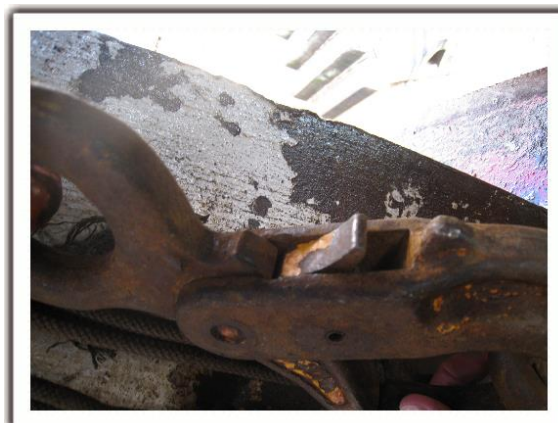
No se ha podido averiguar con certeza si el gancho estaba roto antes del accidente, en cuyo caso la rotura del gancho de seguridad no fue detectada por la tripulación, o si la rotura se produjo en la maniobra fallida que dio lugar al accidente. Es poco probable que el gancho estuviera roto antes del accidente, ya que durante la estiba de las puertas de arrastre es preciso sujetar la cadena de seguridad con el gancho, que debe ser manipulado por un marinero. Por tanto, con gran probabilidad la rotura habría sido detectada. Por ello es probable que la rotura del pestillo de seguridad del gancho se produjera en la maniobra de largado que dio lugar al accidente, por el impacto de la puerta al caer desde su posición de estiba hasta la posición en que queda sujeta por la cadena de seguridad.

Figura 6. En la imagen superior, gancho de seguridad de la puerta sin su pestillo. En la imagen inferior, un gancho similar con el pestillo de seguridad

El accidente ocurrido a bordo del pesquero “J. KALAMENDI”, en el que falleció el marinero que llevaba a cabo la maniobra de destrincado de la puerta de babor, fue probablemente consecuencia del estado defectuoso del gancho de la cadena de seguridad de dicha puerta, el cual, al carecer del pestillo de seguridad, favoreció la apertura de dicha cadena y la caída al mar de la puerta, arrastrando a su vez la malleta por la cubierta del pesquero y golpeando mortalmente al marinero con el grillete que llevaba ésta en su extremo.

La anterior maniobra constituye un acto inseguro para el marinero que la ejecuta y pone de manifiesto la necesidad de establecer un procedimiento para realizar con seguridad dicha maniobra, donde se requiera la colaboración y participación de marineros, armadores y expertos en prevención de riesgos.
