COMISIÓN DE INVESTIGACIÓN  
DE ACCIDENTES FERROVIARIOS

*Investigación del accidente  
nº 0027/2013 ocurrido el 07.04.2013*

*Informe final*

INFORME FINAL SOBRE  
EL ACCIDENTE FERROVIARIO Nº 0027/2013  
OCURRIDO EL DÍA 07.04.2013  
ENTRE LAS ESTACIONES DE VENTA LA INÉS Y CONQUISTA  
(CIUDAD REAL)

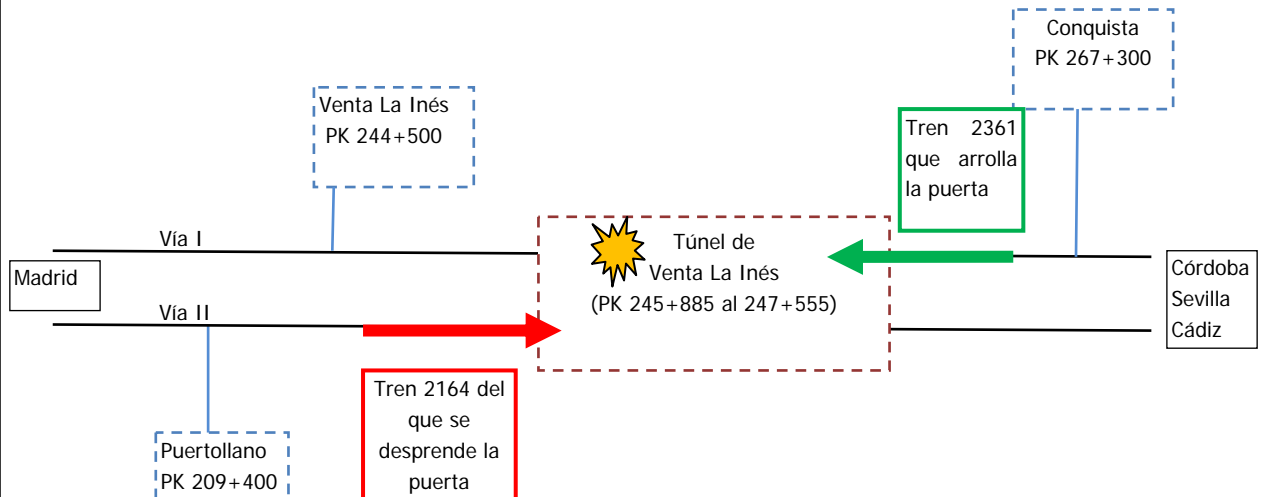
Croquis (fuente: Renfe Operadora):

Seguidamente el tren de alta velocidad 2361 de la empresa ferroviaria Renfe Operadora, procedente de Sevilla Santa Justa y destino Madrid Puerta de Atocha que circulaba por la vía I, arrolla en el interior del túnel de Venta La Inés la puerta desprendida. No se produjo el descarrilamiento del tren ni daños personales.

No se produjo ni el descarrilamiento del tren 2361 ni daños personales.

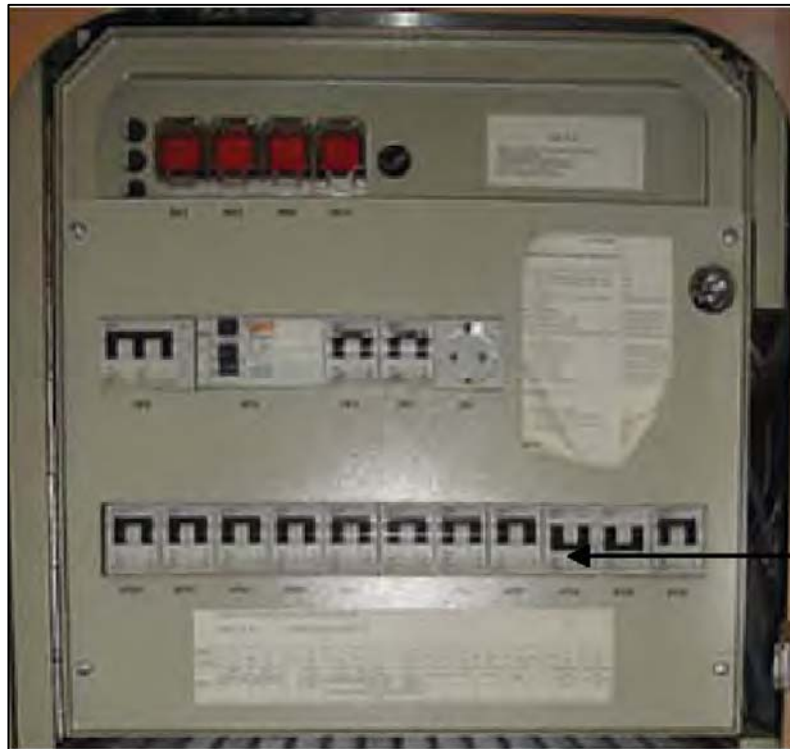
Interior de la carena de acceso ECV.
