INFORME TÉCNICO A-06/2010

Investigación de la colisión del B/P BLANCA B con el B/P GERMANS PERIS, a 9 millas de Peñíscola, el 16 de octubre de 2008

COMISIÓN PERMANENTE DE INVESTIGACIÓN DE ACCIDENTES E INCIDENTES MARÍTIMOS

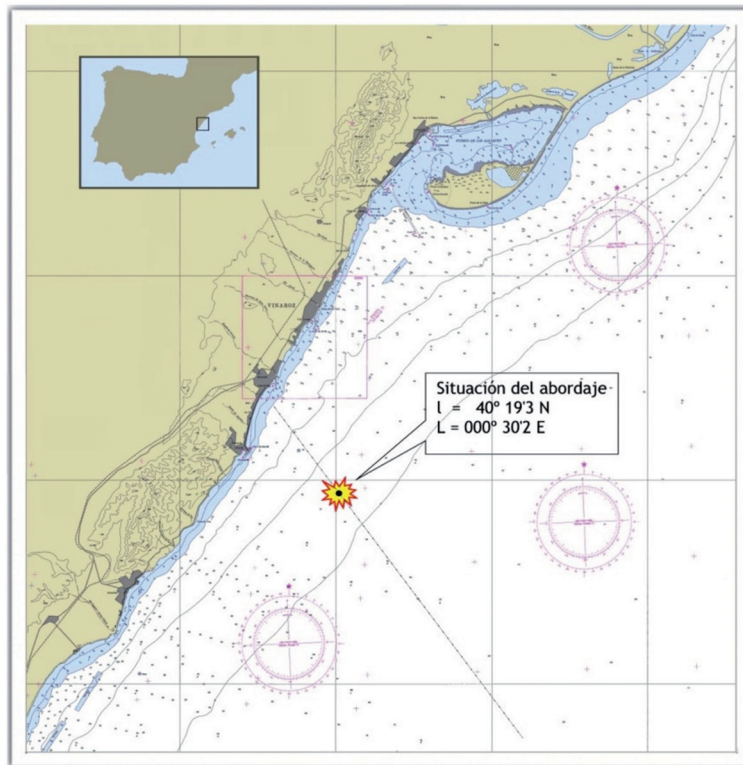
Figura 6. Posición del accidente

Este primer avistamiento se produjo por el través de estribor del GERMANS PERIS, a una distancia aproximada de una milla.

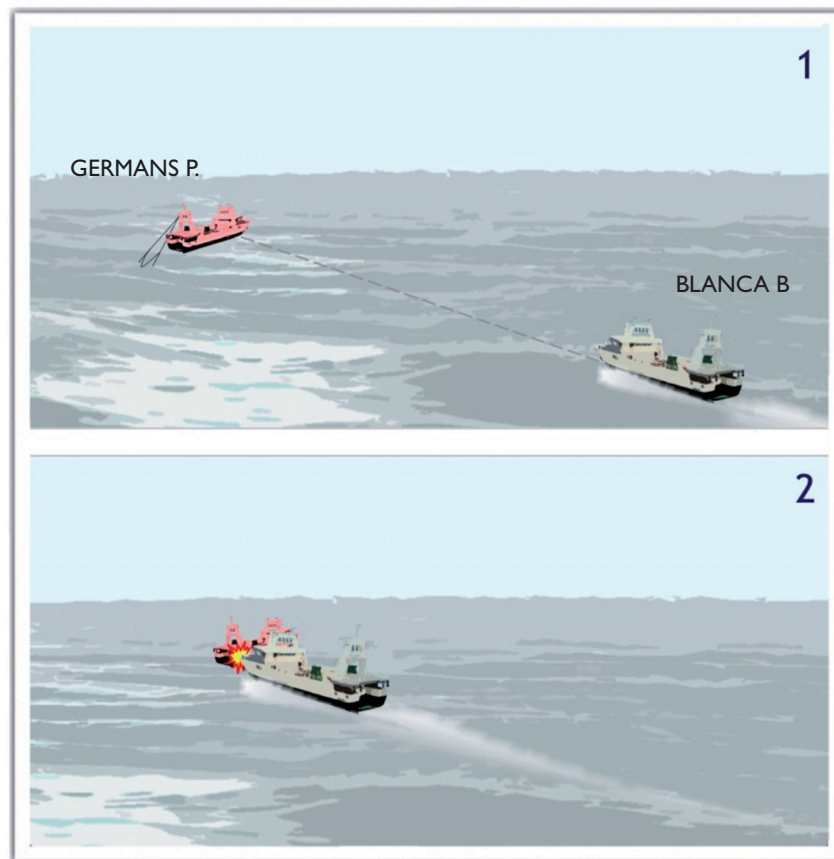
Figura 7. Reconstrucción del accidente

El patrón del GERMANS PERIS mantuvo la vigilancia sobre el BLANCA B esperando verle maniobrar. Cuando la distancia que les separaba era de unos 200 m y viendo que el BLANCA B no mostraba intención de maniobrar, el patrón del GERMANS PERIS ordenó largar el arte, al tiempo que embragaba el motor para dar adelante y así evitar la colisión. Sin embargo, por la escasa distancia que les separaba y la velocidad a la que se aproximaba el BLANCA B, el GERMANS PERIS no tuvo tiempo suficiente para salir completamente de la trayectoria del BLANCA B, siendo alcanzado finalmente por éste en la zona de la aleta de estribor. La colisión se produjo alrededor de las 16:00 horas.

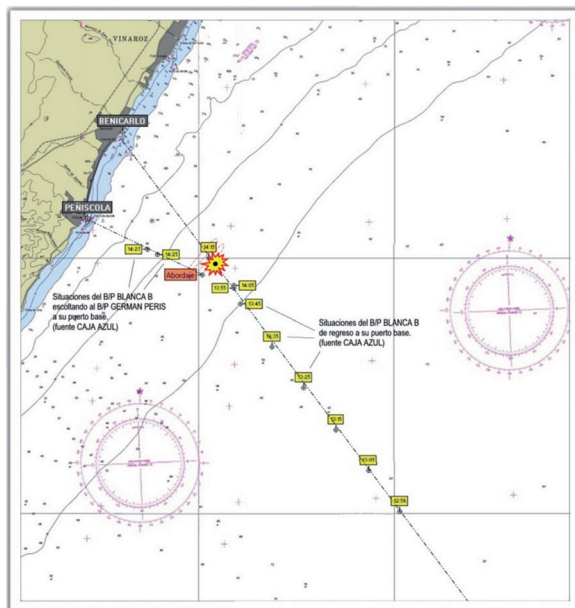
Figura 13. Derrota seguida por el B/P BLANCA B

La visibilidad la zona, según datos de AEMET, estaría entre 2.000 y 4.000 m. No obstante ninguno de los patrones aduce la mala visibilidad como causa o desencadenante de la colisión. Si bien se encontraban con calima, los patrones estiman una visibilidad en torno a 3 millas.
