**COMISIÓN PERMANENTE DE INVESTIGACIÓN
DE SINIESTROS MARÍTIMOS**

INFORME DE ACCIDENTE MARÍTIMO

**INFORME SOBRE EL ACCIDENTE DEL
BUQUE “PRESTIGE”**

**en el Dispositivo de Separación de
Tráfico de Finisterre.**

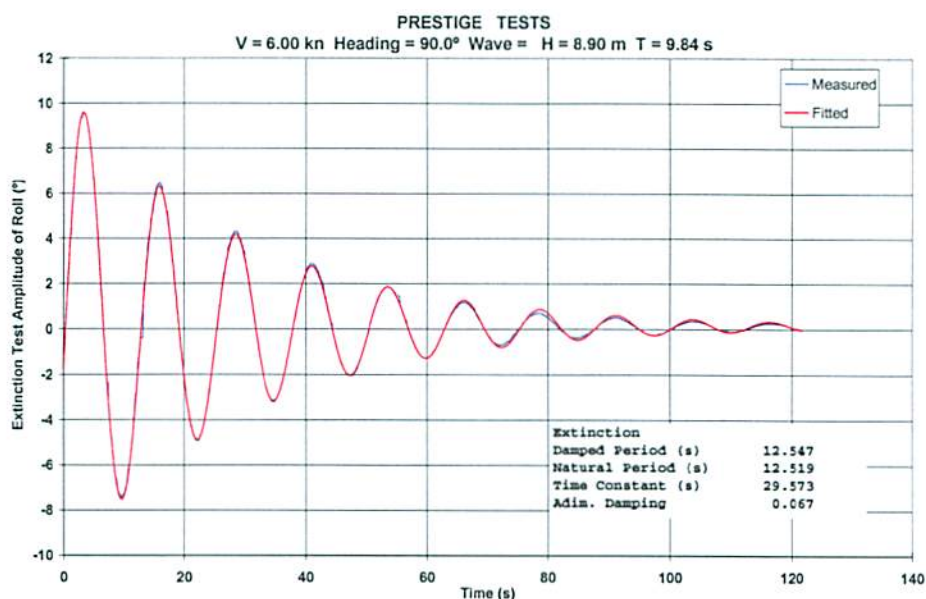
Figura 1. Ensayo de extinción de balance a 6 nudos

Al modelo final se le sometió a un ensayo de extinción de balance a 6 nudos con el resultado de la Figura 1. Como se ve, el periodo propio resultó ser de 12.5 segundos.

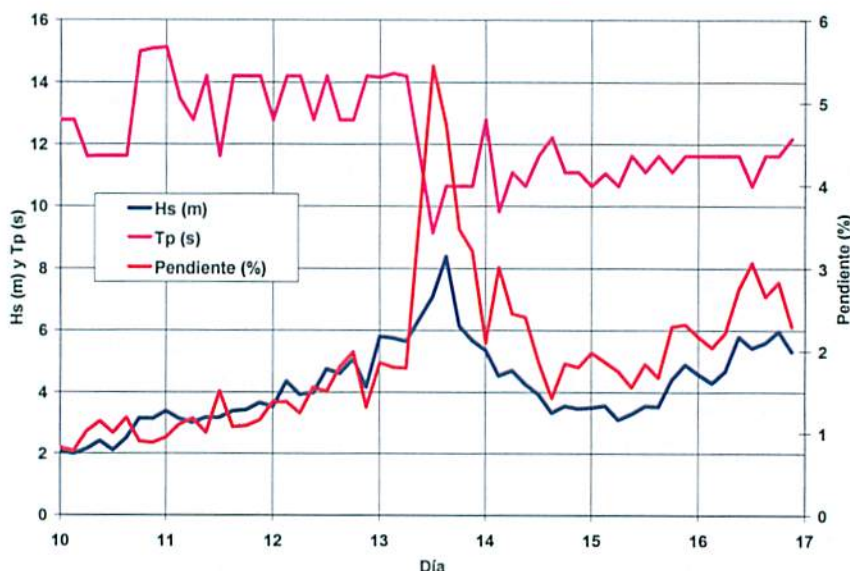
Figura 2. Series temporales de altura, periodo y pendiente en la boya Rayo-Remro

Es interesante observar cómo a la hora del accidente se produce simultáneamente la mayor altura de ola y el menor período lo que indica que la pendiente de las olas se hizo especialmente fuerte en ese momento. Esto se aprecia claramente en las series temporales de la Figura 2.

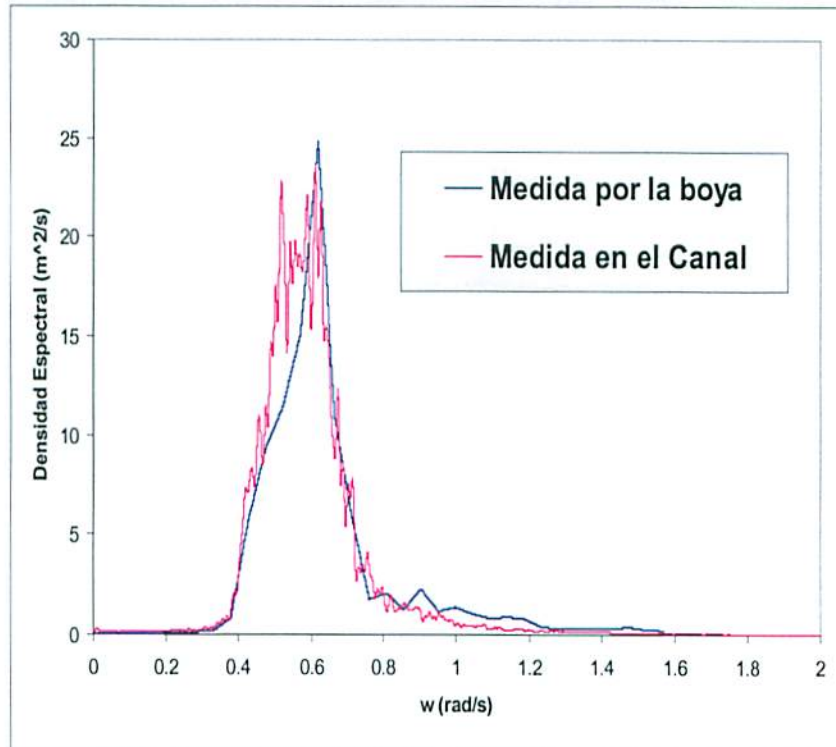
Figura 3. Comparación de espectro deseado y reproducido en el canal

Como espectro se utilizó el medido por la propia boya. En la Figura 3 se compara el espectro medido por la boya y el reproducido en el canal. Existen más diferencias de lo habitual debido a que el mar es muy encrespado y se producen muchas roturas de olas.

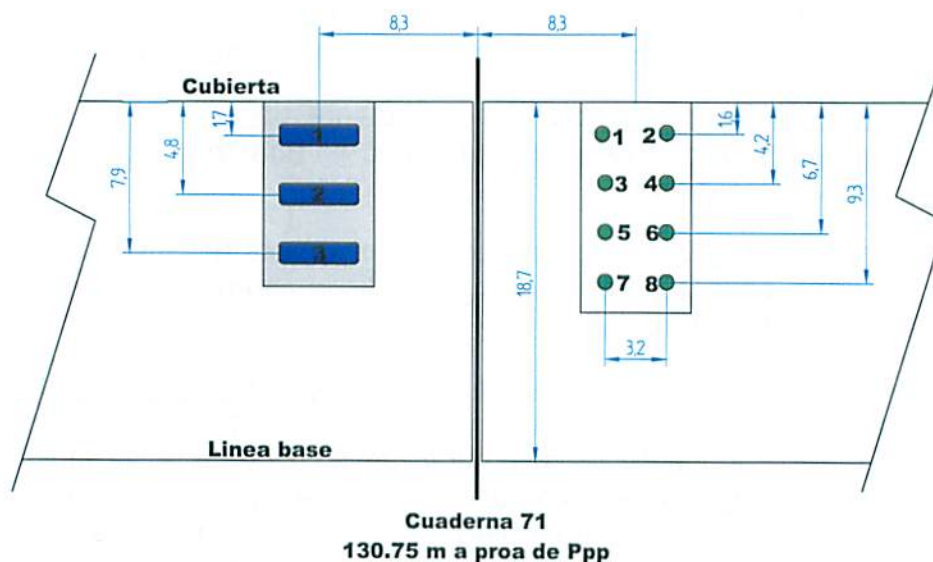
Figura 4. Posición de las placas de impacto y captadores de presión

- **Presión de impacto en paneles estructurales del buque en la zona de avería:** Mediante el uso de ocho captadores de presión. Las posiciones de los captadores de presión relativas a la cubierta se indican en la **Figura 4**. Longitudinalmente estaban ligeramente a proa de la sección de corte del modelo segmentado. La respuesta en frecuencia de estos sensores está muy por encima de los 2 kHz. Su área de medida corresponde aproximadamente a 0.5 m² a escala real.

- **Fuerzas de impacto en paneles estructurales del buque en la zona de avería:** Mediante el uso de placas de impacto con dimensiones similares a dichos paneles (4 m x 0.92 m). Las posiciones relativas a la cubierta se indican en la **Figura 4**. Longitudinalmente estaban situadas ligeramente a popa de la sección del corte del modelo segmentado. La frecuencia de respuesta determinada mediante un ensayo de impacto era de alrededor de 500 Hz a escala modelo (62 Hz a escala real). Esta frecuencia es un poco baja por lo que los valores medidos tenderán a ser inferiores a los reales. Sin embargo, dado el pequeño tamaño de las placas no fue posible aumentarla más. La fuerza sobre cada placa se midió mediante dos células de carga.

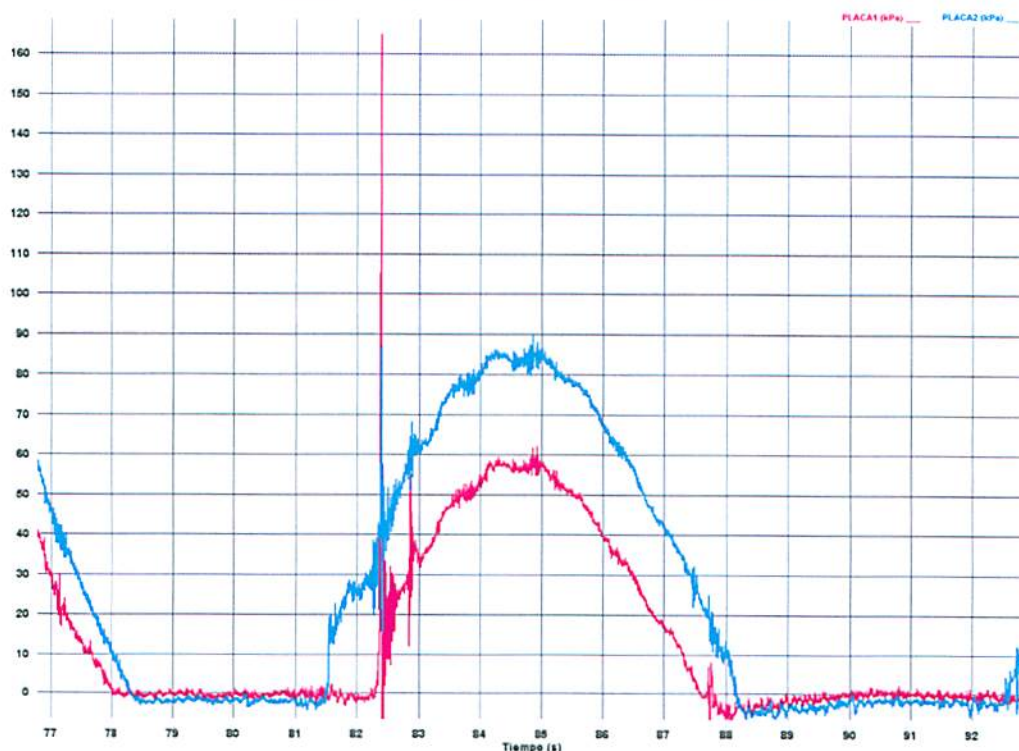
Figura 7. Impactos sobre las placas

Los captadores de presión miden la presión promedio sobre un área de unos 0.5 m² mientras que las placas lo hacen sobre un área mayor (3.7 m²) por lo que las presiones tienden a ser menores en este caso. Ello es debido a que

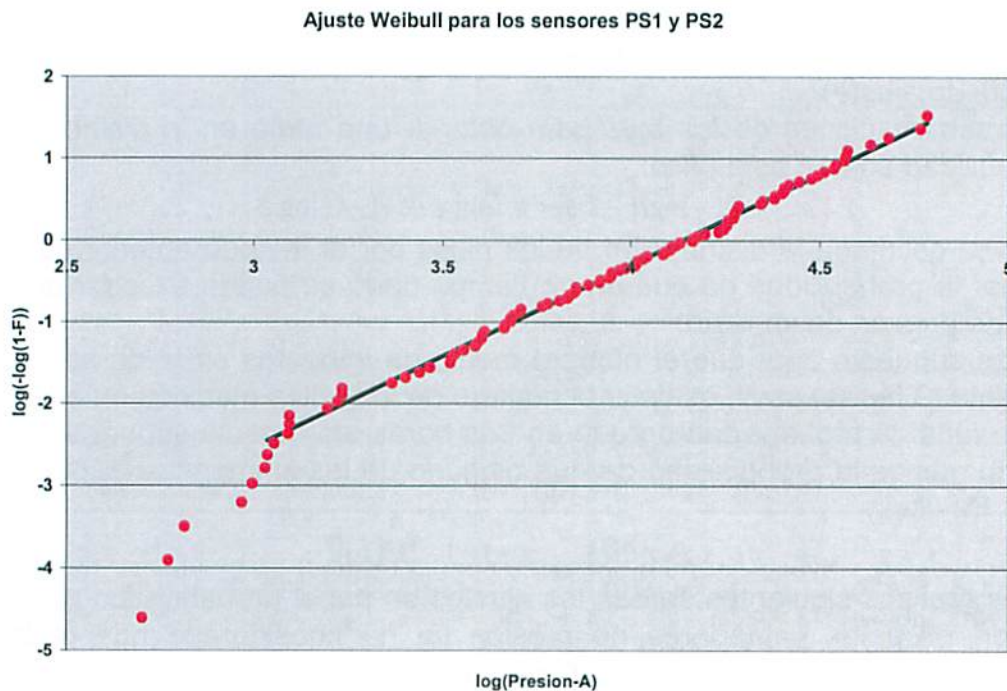
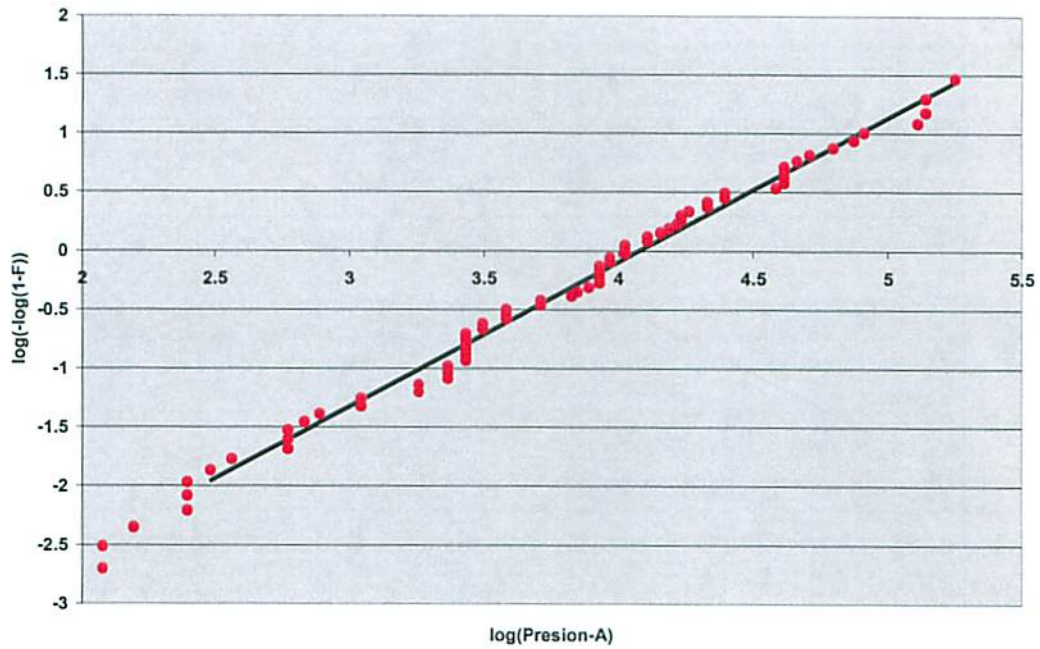
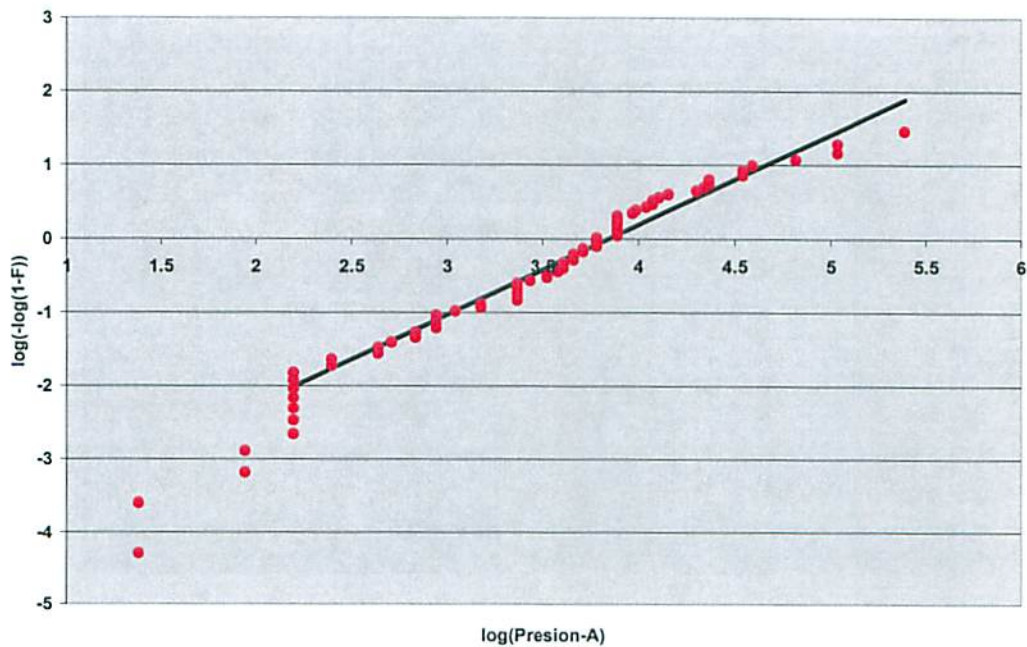
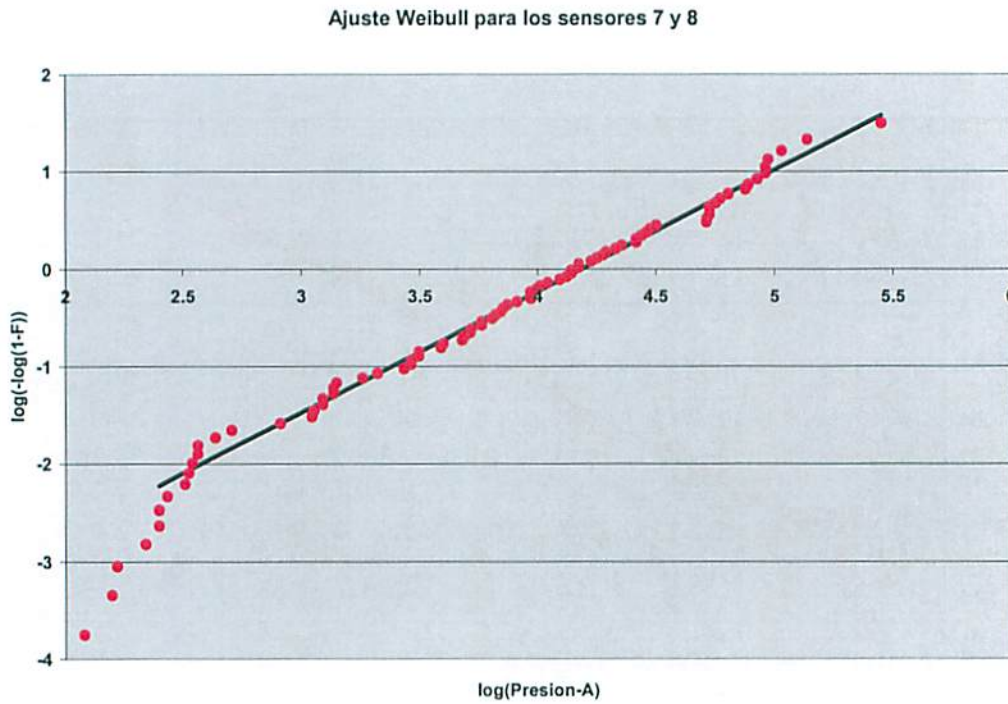
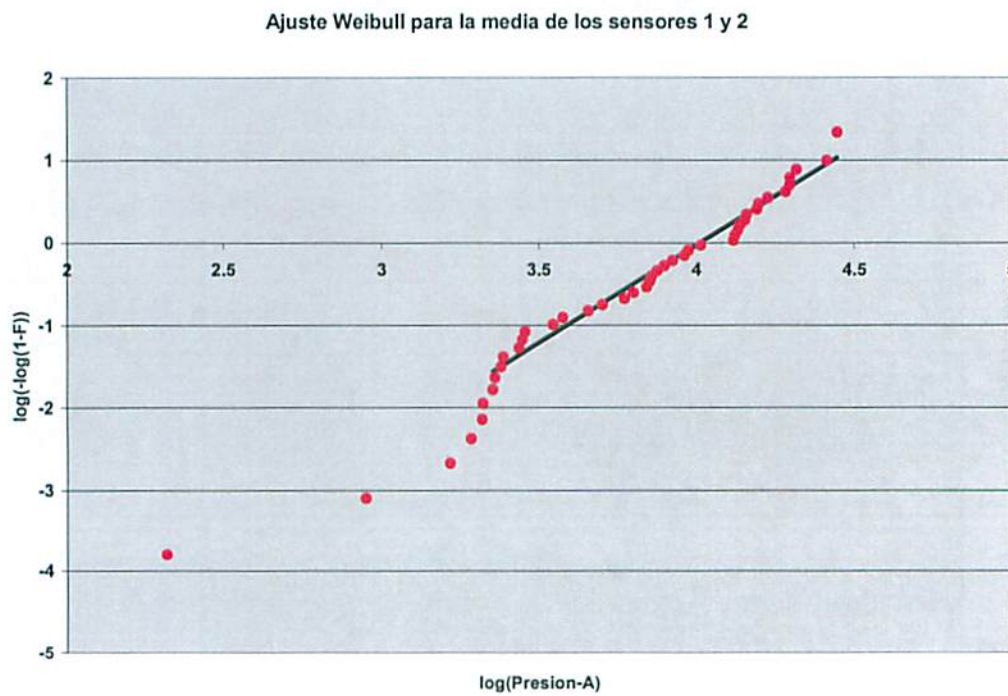
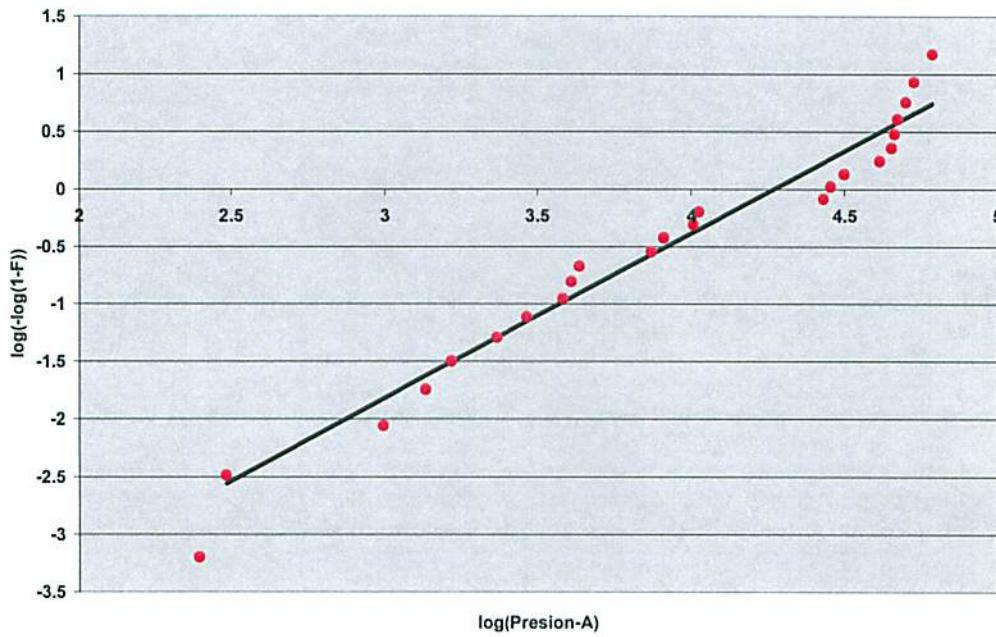
presiones. Las series temporales así obtenidas se analizaron de la misma forma que el resto de señales de presión. Los resultados de los ajustes de Weibull se presentan en Figura 9 a Figura 18.

En cada figura se indica con una línea vertical la presión de colapso correspondiente a la posición de cada placa o cada pareja de captadores de presión.

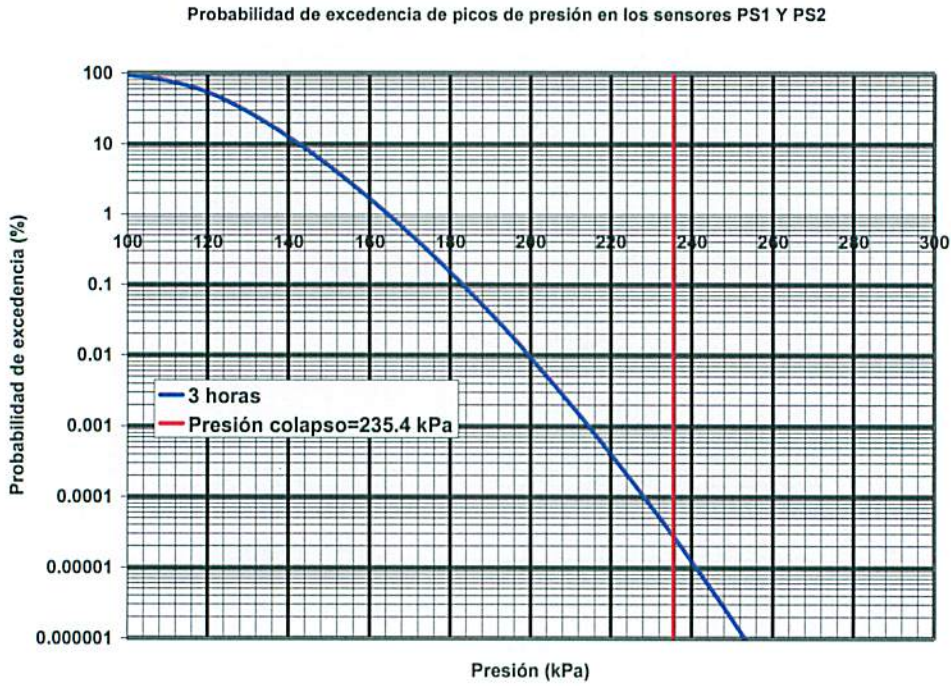
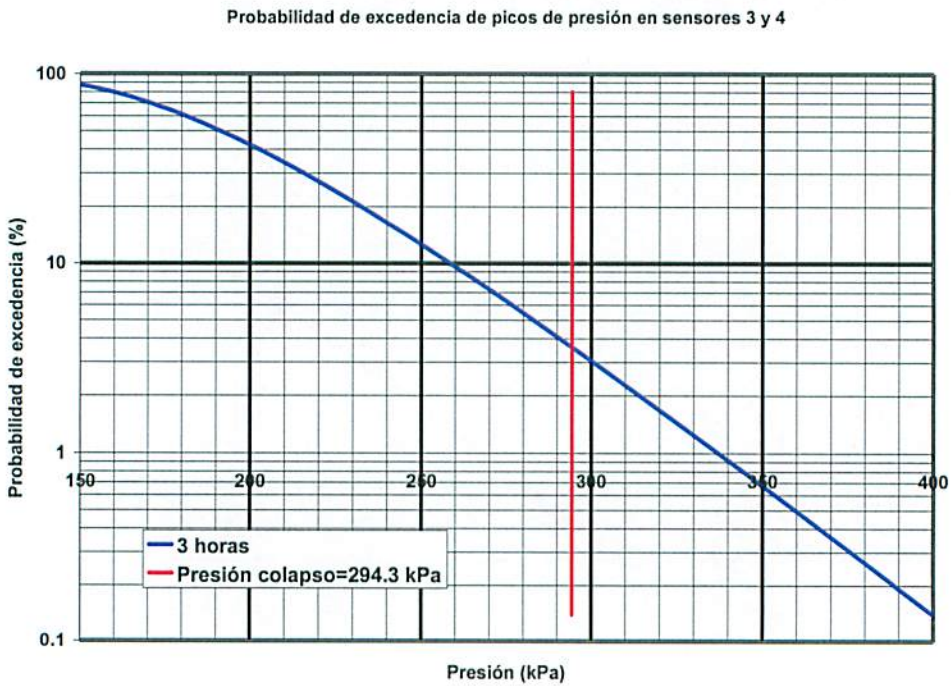
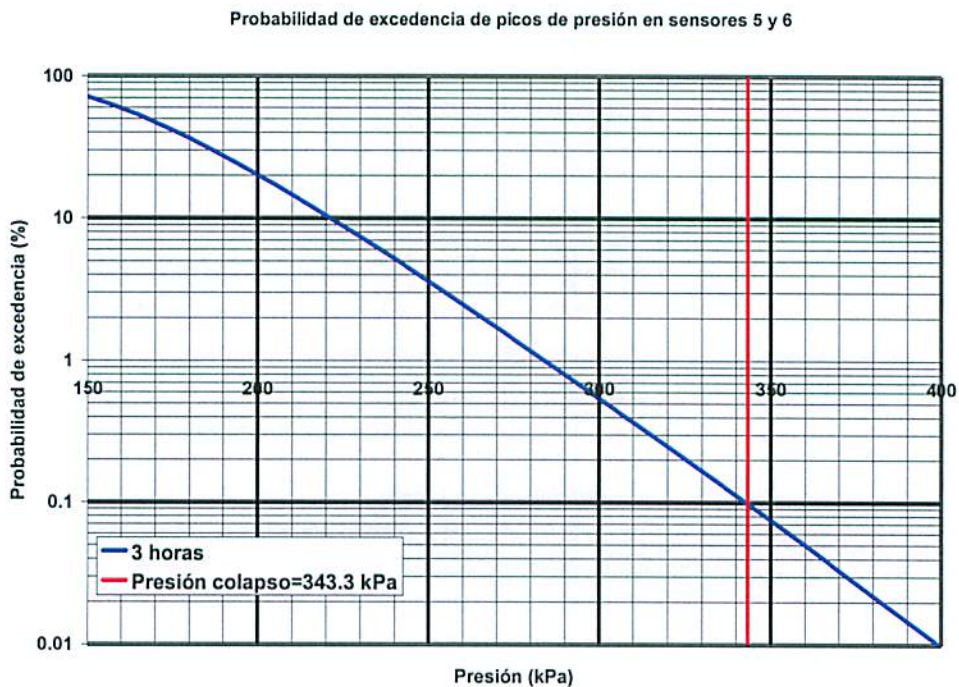
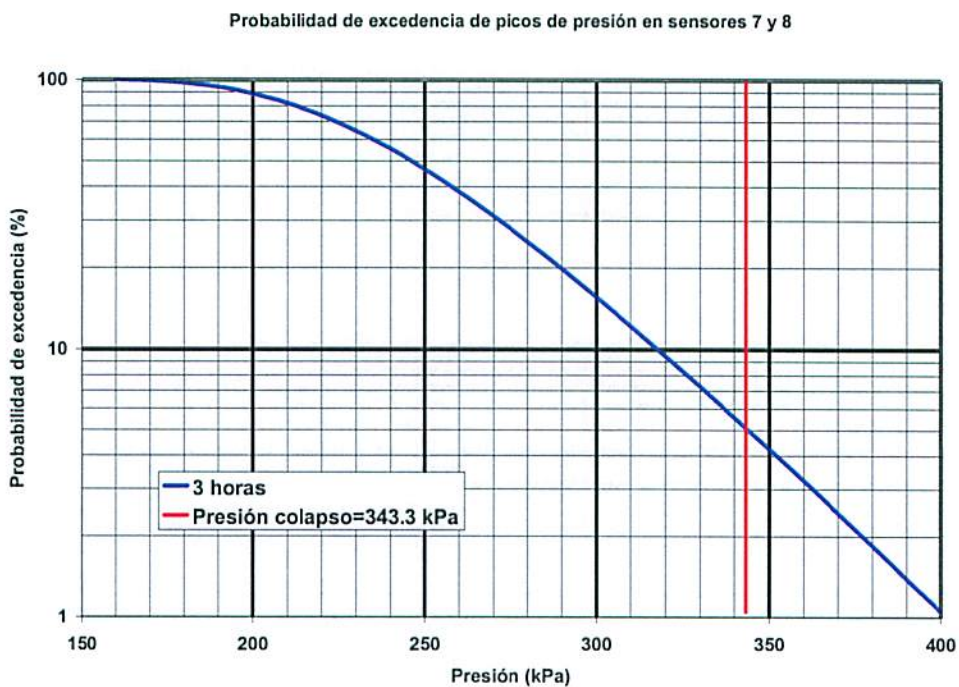
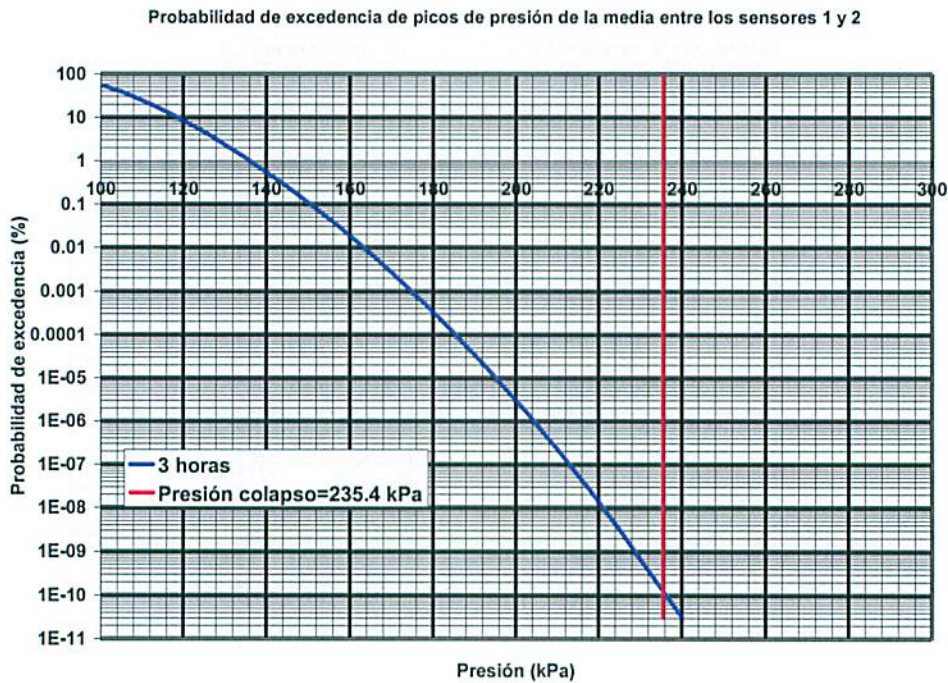
A partir de los ajustes se obtienen las probabilidades de excedencia de un determinado valor de acuerdo con las formulaciones anteriores. Estos valores se indican en la Figura 20 a Figura 29.

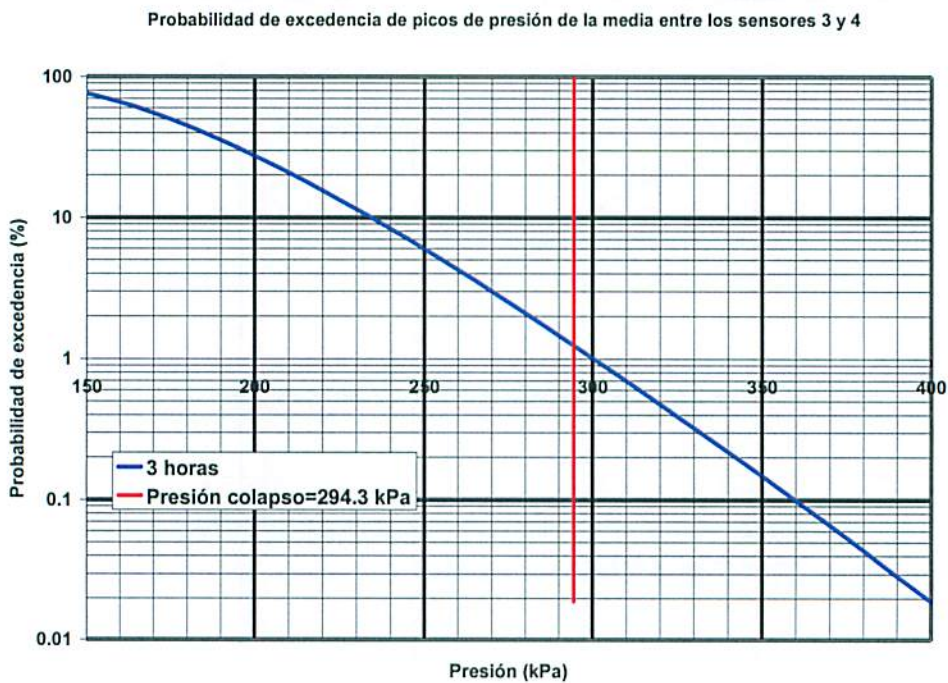
Figura 25. Probabilidades de excedencia para media de captadores 3 y 4.

- Como era previsible, las presiones para la media de dos captadores son menores que para los captadores por separado.
- Para la placa 2 las probabilidades son muy similares a la media de los captadores 3 y 4 que están aproximadamente a la misma altura.
- Sin embargo, las placas 1 dan probabilidades muy superiores a la media de los captadores correspondientes lo cual es contrario a lo esperado.
- Es curioso que los valores de A (desplazamiento del origen de la distribución Weibull) son prácticamente los correspondientes a la presión hidrostática en aguas tranquilas.
