**Comisión Permanente de Investigación
de Siniestros Marítimos**

INFORME DE ACCIDENTE MARÍTIMO

**INFORME SOBRE EL ABORDAJE ENTRE LA EMBARCACIÓN
"CARLITOS DOS" Y UNA MOTO NÁUTICA**

el día 6 de septiembre de 2002

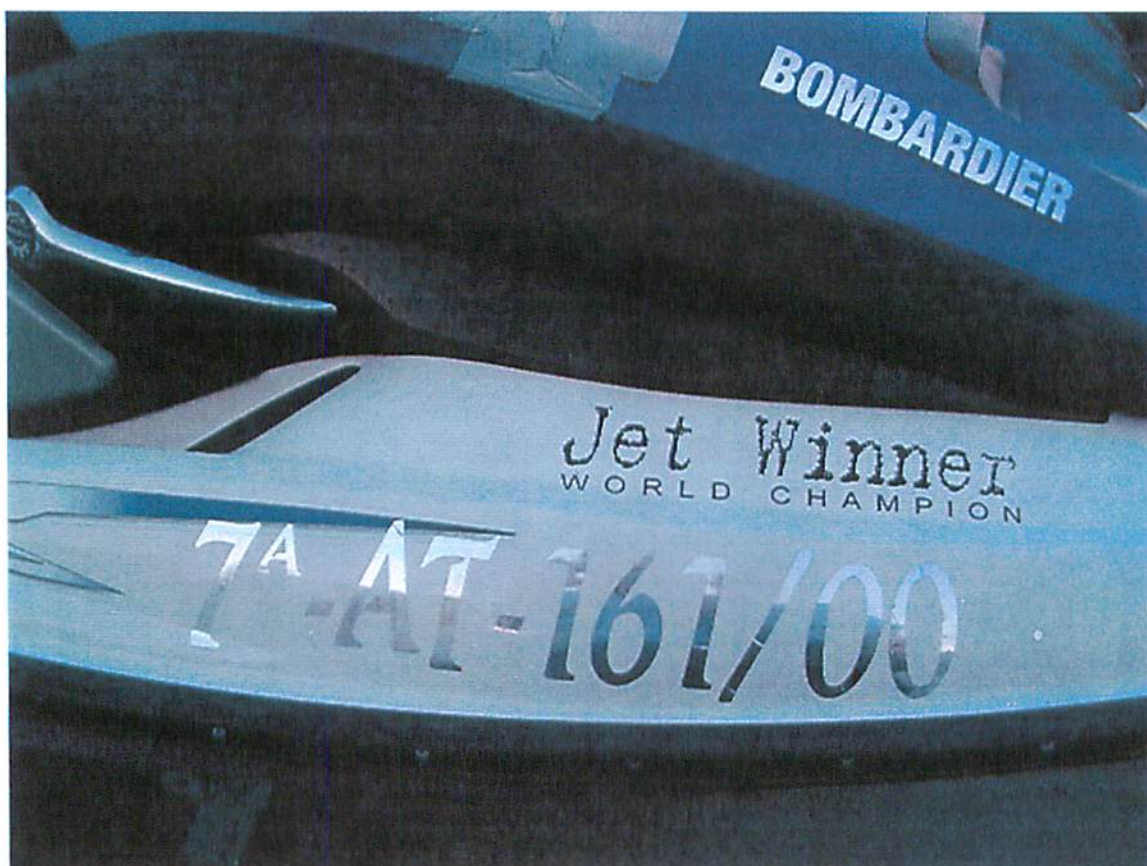
Fotografía nº 1

DETALLE DE LA MATRICULA Y LOS COLORES DE LA MOTO ACUATICA
ACCIDENTADA 7ª-AT-161/00

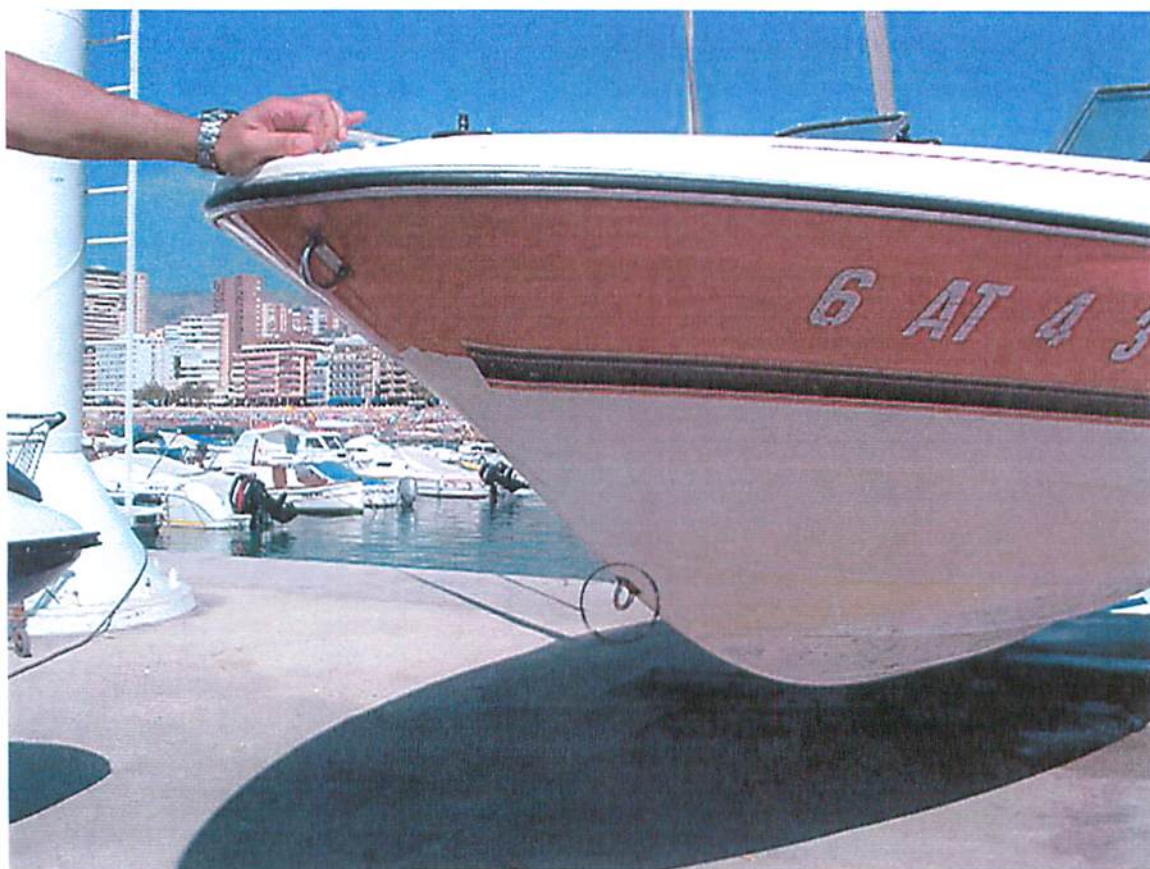
Fotografía nº 2

DETALLE DE LA PROA, CANCAMOS Y LOS COLORES DE LA EMBARCACIÓN "CARLITOS DOS" 7ª-AT-4-03/98
