**MINISTERIO
DE FOMENTO**

COMISIÓN DE INVESTIGACIÓN
DE ACCIDENTES FERROVIARIOS

Informe final

INFORME FINAL SOBRE
EL ACCIDENTE FERROVIARIO Nº 0044/2013
OCURRIDO EL DÍA 06.06.2013
EN EL CAMBIADOR DE ANCHO DE ZARAGOZA DELICIAS (ZARAGOZA)

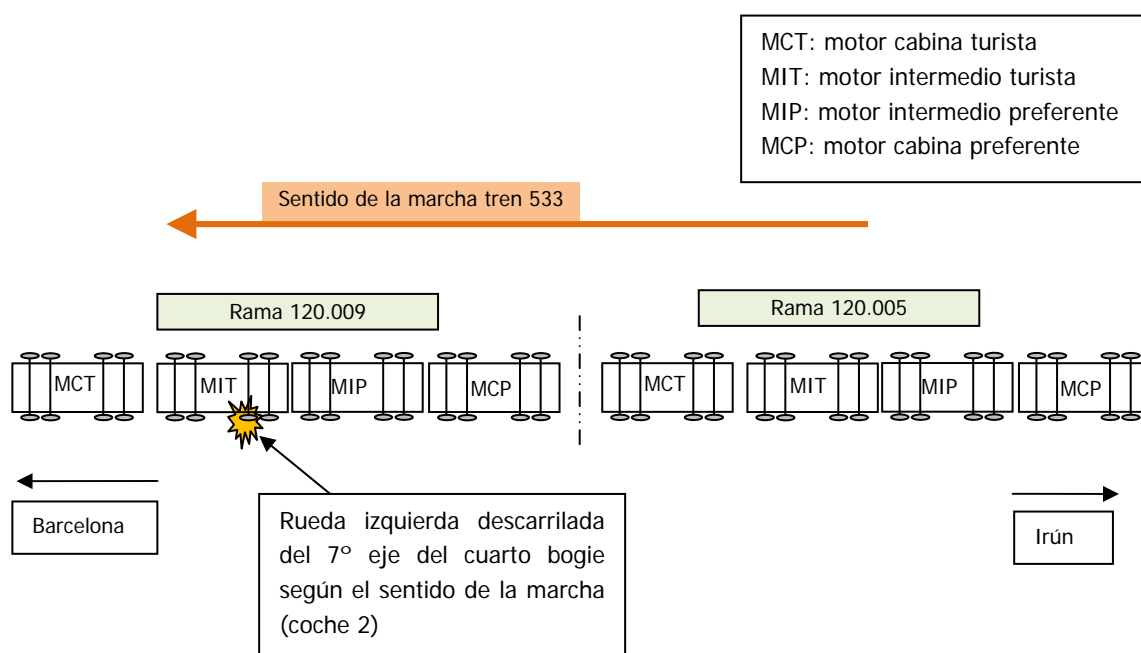
Croquis:

No se produjeron heridos ni víctimas mortales, pero sí daños en la rueda descarrilada y en las instalaciones del cambiador del ancho.

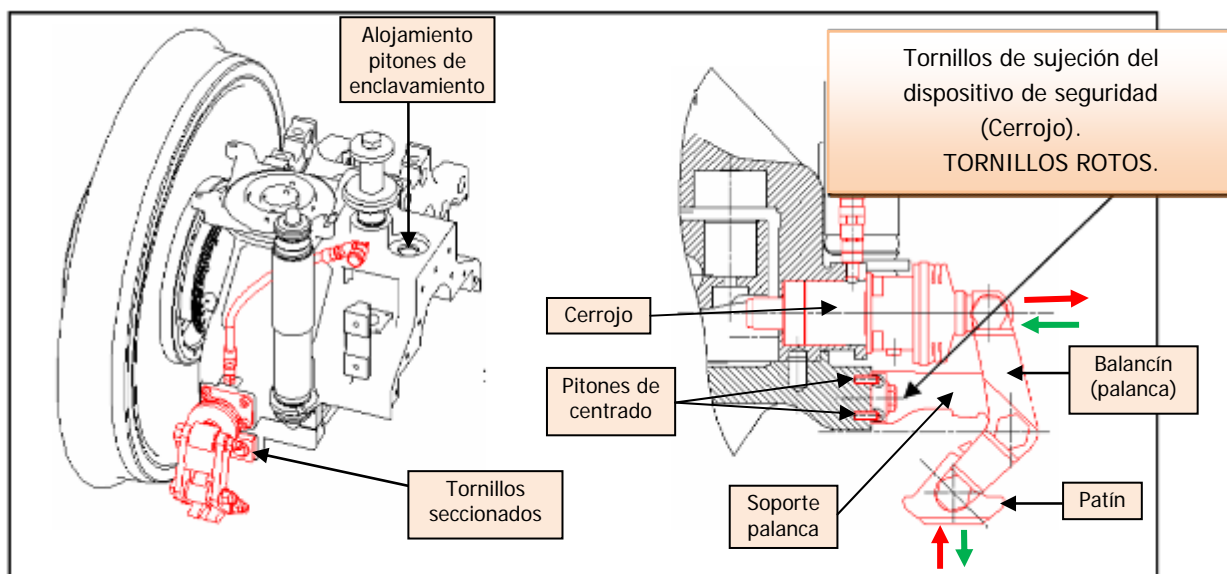
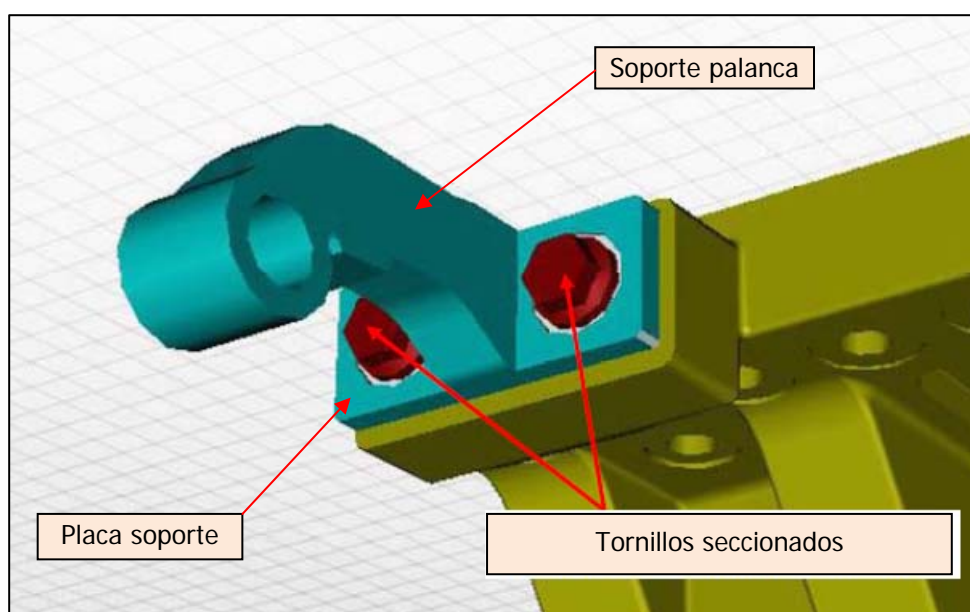
Se comprueba la rotura por cizalladura de la sección de los tornillos que sujetan el soporte palanca. La rotura se aprecia en ambos tornillos en un 98% de antiguo, ocasionada por mecanismos de fatiga. Dicha rotura impidió que el cerrojo liberara el conjunto del eje para realizar el cambio de ancho, quedando la rueda izquierda en ancho ibérico sin realizar el cambio de ancho.

Estudiado el conjunto de los tornillos con la caja, se determina que la causa de la rotura de los mismos fue por mecanismos de fatiga.

Actualmente todos los ejes que no han sido modificados con la medida propuesta "cordón de soldadura" se les ha aplicado un punto de soldadura con objeto de fijar el par de apriete. Se han realizado dos campañas de inspección por ultrasonidos de los tornillos a los que se les ha aplicado el punto de soldadura. En la segunda de las campañas no apareció ningún tornillo defectuoso.
