INFORME CIAIM-25/2014

Inundación y pérdida de la embarcación de pesca GHANDHI a 150 millas al oeste de Portugal, el 22 de noviembre de 2013

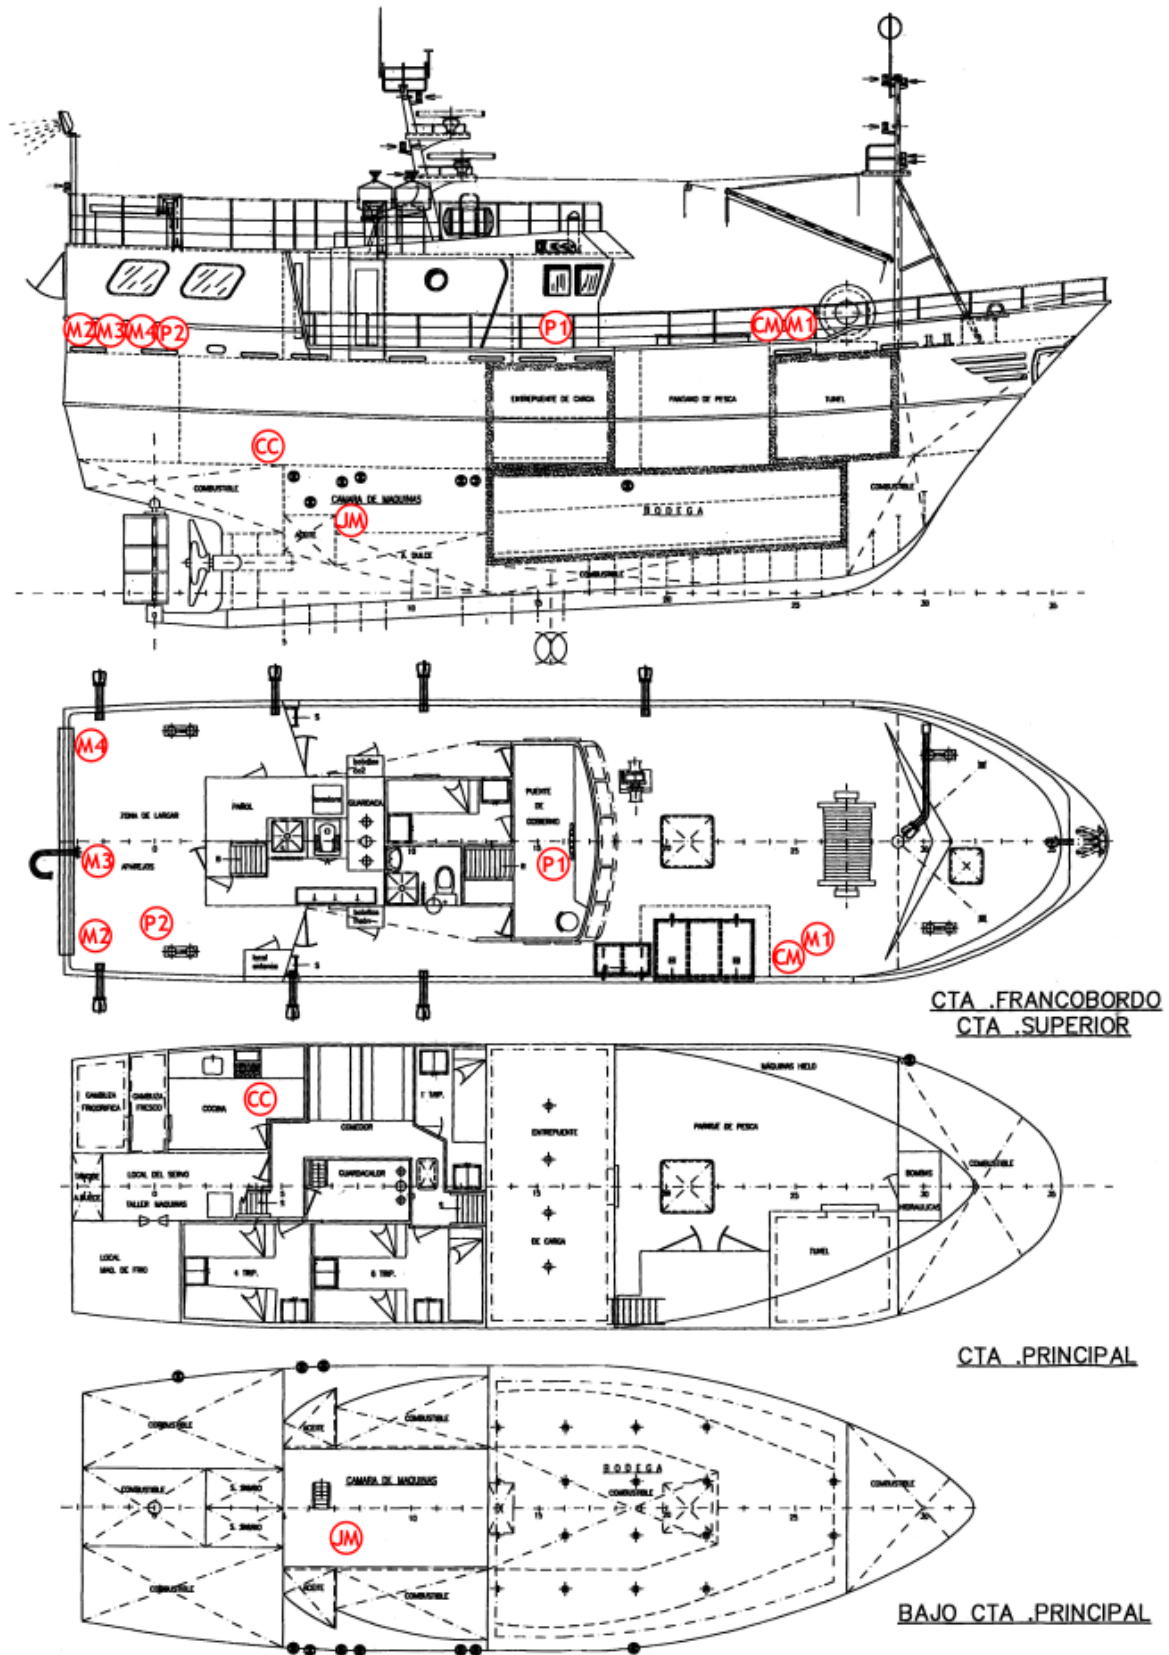
Figura 4. Plano del buque, y situación de los tripulantes a las 11:00 horas

La situación de los tripulantes en este momento era la que se indica en la Tabla 6 y en la Figura 4.
