**INFORME DE ACCIDENTE MARÍTIMO**

**INFORME SOBRE EL ABORDAJE DE LOS BUQUES**

***“ESTE” Y “RUTH BORCHARD”***

**EN EL DISPOSITIVO DE SEPARACION DE TRAFICO DE  
FINISTERRE.**

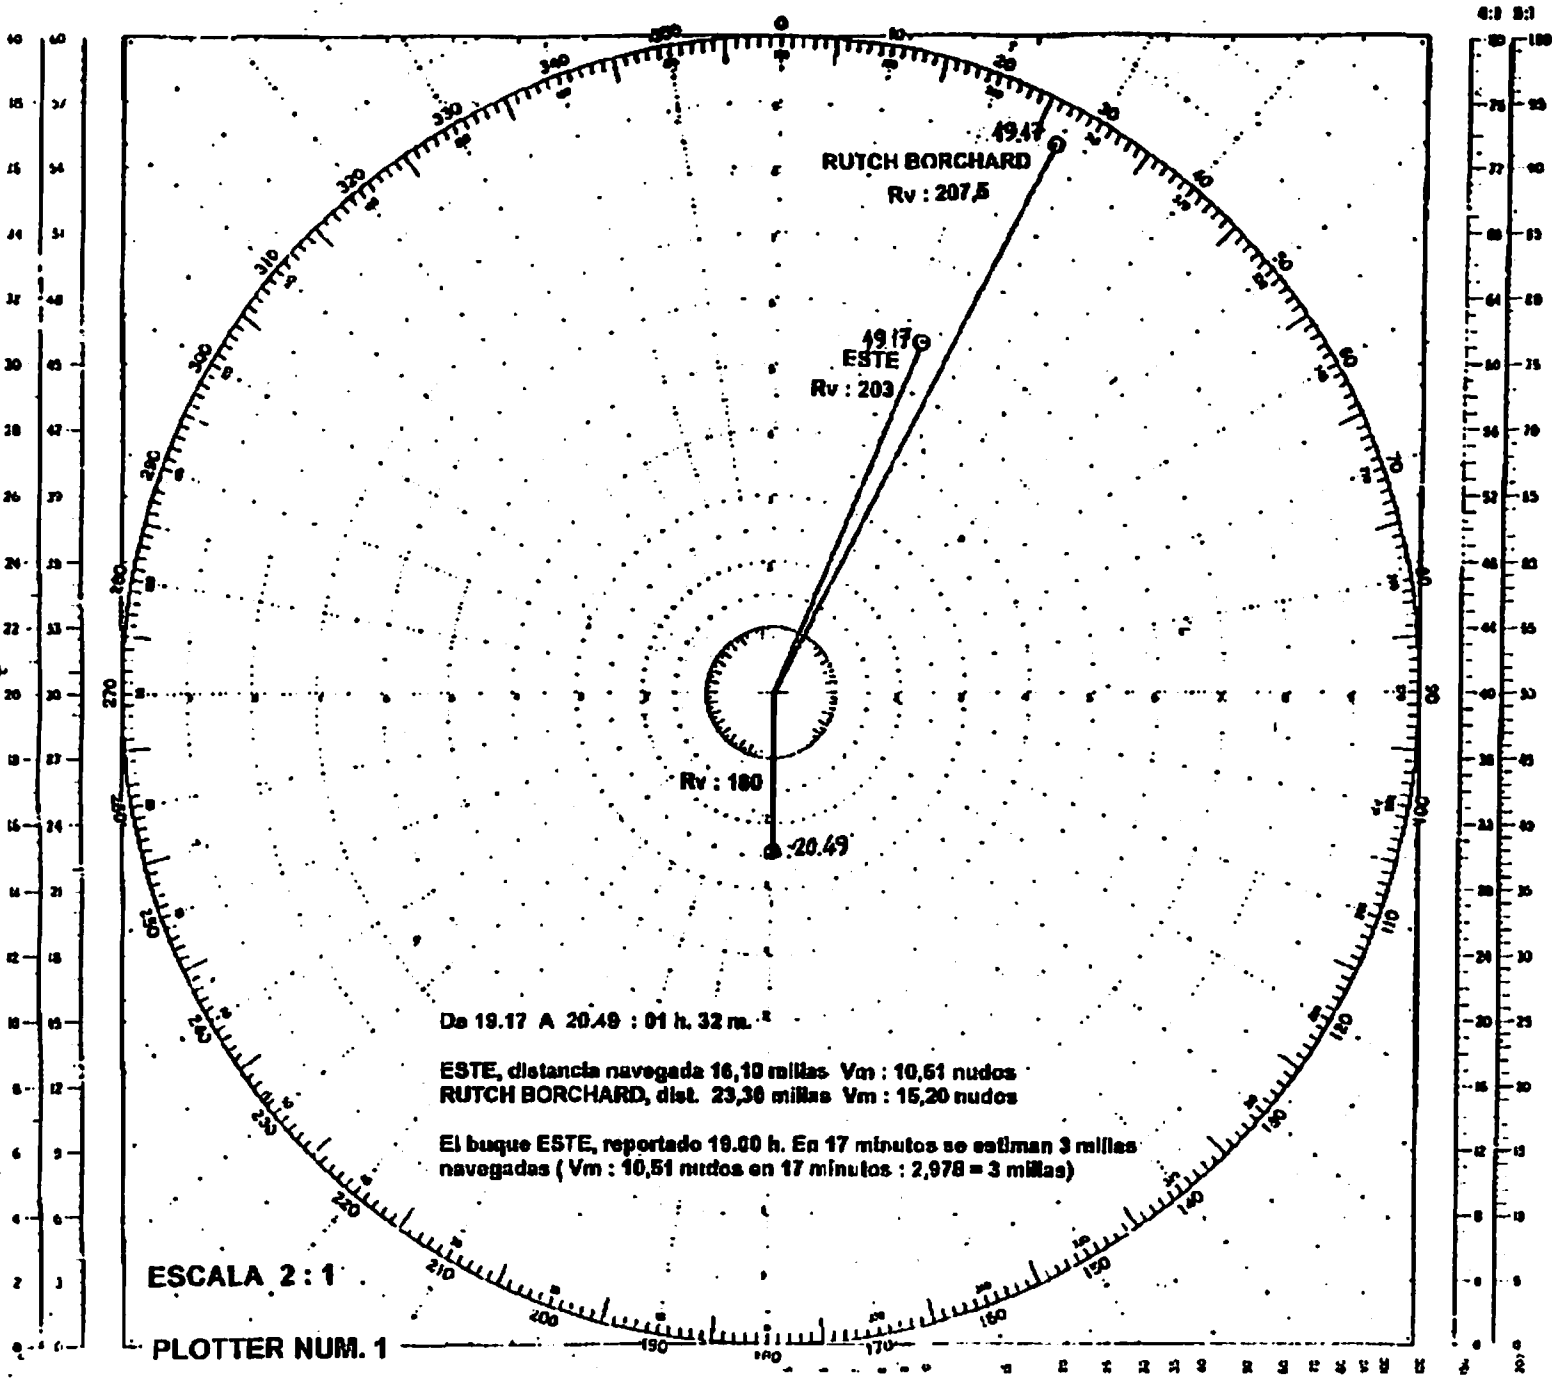
De 19.17 A 20.49 : 01 h. 32 m.

ESTE, distancia navegada 16,10 millas Vm : 10,51 nudos  
RUTCH BORCHARD, dist. 23,36 millas Vm : 15,20 nudos

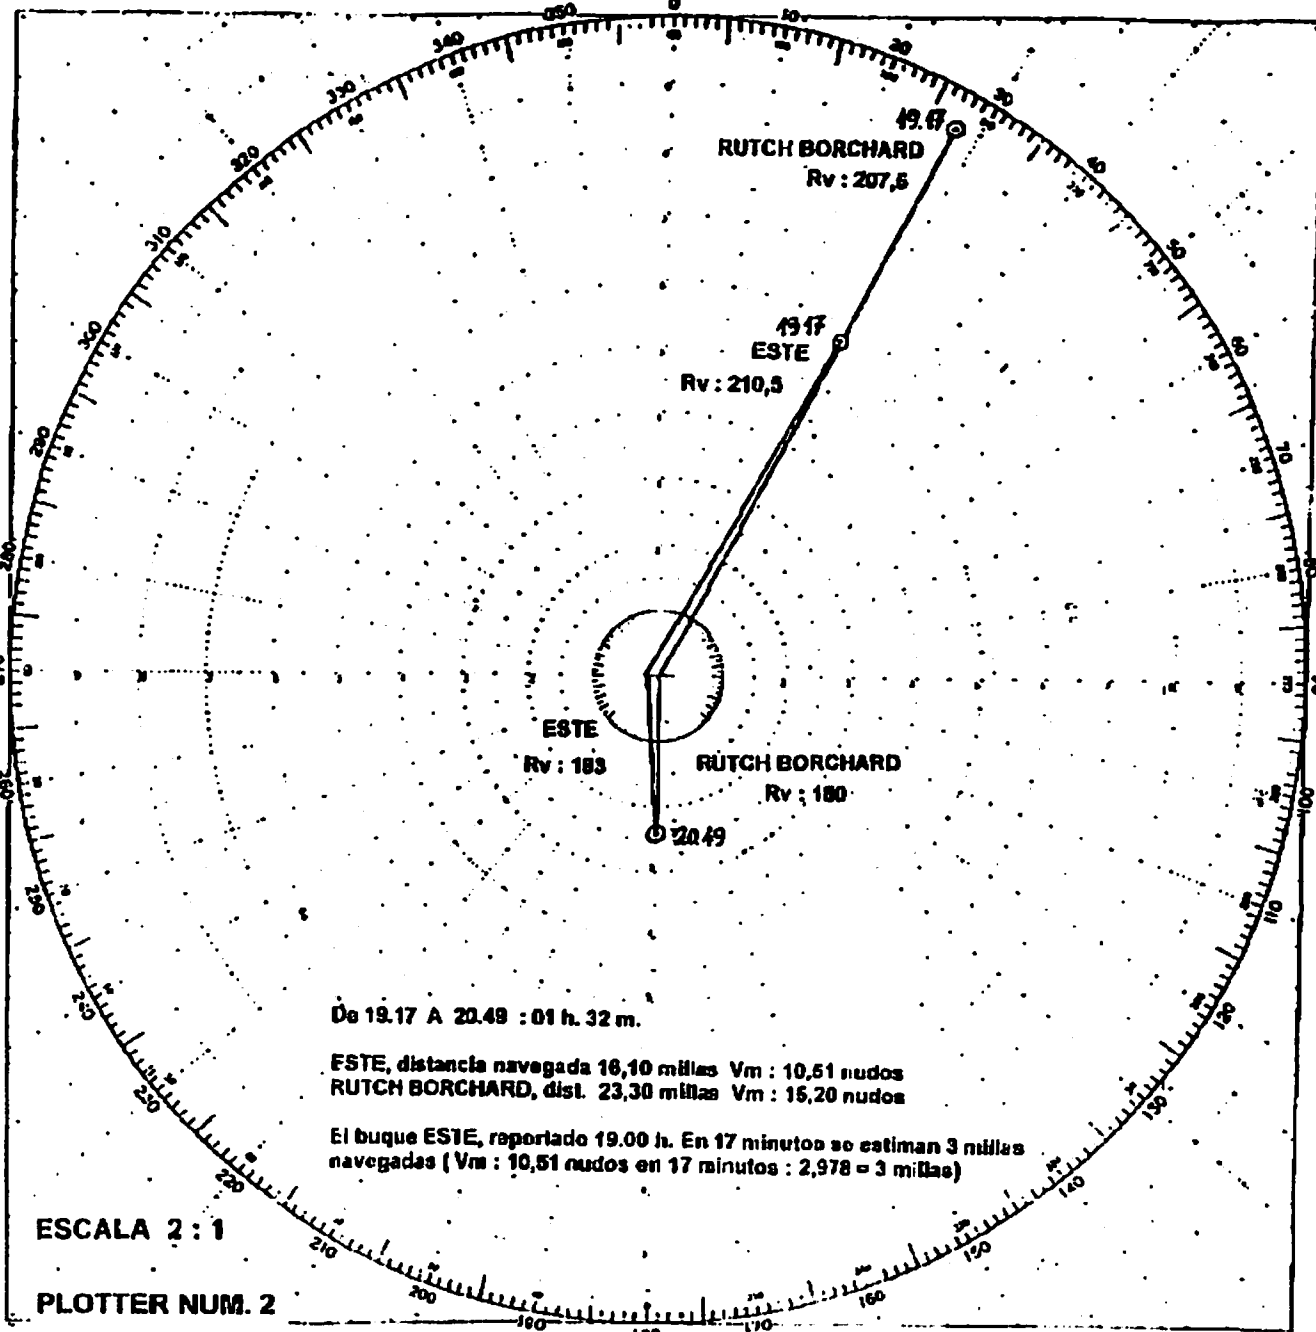
De 19.17 A 20.49 : 01 h. 32 m.

ESTE, distancia navegada 16,10 millas Vm : 10,51 nudos  
 RUTCH BORCHARD, dist. 23,30 millas Vm : 15,20 nudos
