INFORME TÉCNICO A-15/2010

Investigación del hundimiento del B/P ROSAMAR,
a 24 millas de Burela, el 5 de diciembre de 2008

COMISIÓN PERMANENTE DE
INVESTIGACIÓN DE ACCIDENTES
E INCIDENTES MARÍTIMOS

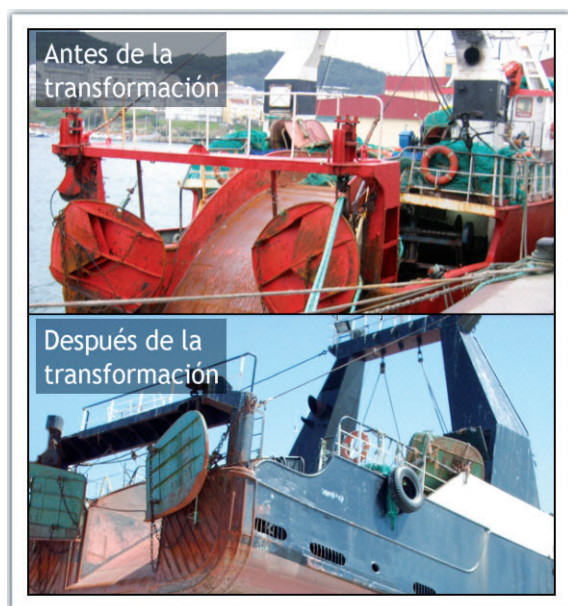
Figura 3. Modificación del pórtico

- Se renovó el puente existente, cambiando la distribución interior e instalando consolas para los equipos electrónicos y los mandos de las máquinas.
- Se retiró la escalera de acceso al puente existente y se tapó la abertura correspondiente.
- Se creó un nuevo acceso al puente, incluyendo la escalera y la puerta.
- Se instalaron nuevos aislamientos, luces de navegación, limpia cristales y soportes para las antenas, radares y luces.
- Se instaló un nuevo soporte para la balsa neumática.
- Se renovó el pórtico, asentándose en babor sobre la caseta de la ventilación y en estribor sobre la caseta de los escapes.

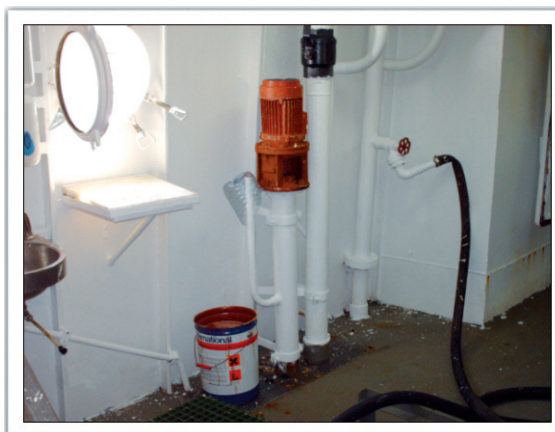
Figura 5. Bomba de achique

- Un pantano para la recepción del pescado, de 15 m³.
- Se modificaron las casetas y los pavimentos y se instaló una nueva escalera de servicio entre la cubierta principal y la superior.
- Se instalaron dos pocetes de desagüe de acero inoxidable en la cubierta principal, en la zona del parque de pesca, cada uno a una banda. En cada pozo se instaló una bomba de achique AZCUE VRX 80/17, de 3 kW a 1450 rpm.

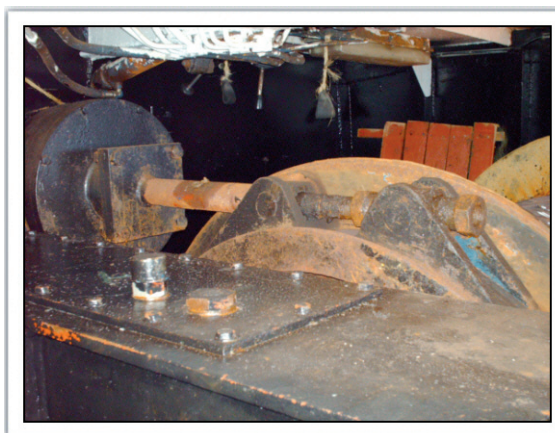
Figura 10. Freno de la maquinilla de arrastre

Las maquinillas de arrastre el B/P ROSAMAR disponían de frenos, como el que se puede ver en la figura 10.

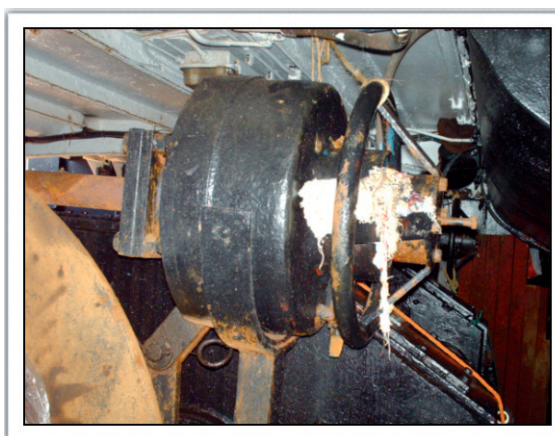
Figura 11. Volante del freno de la maquinilla de arrastre con su actuador

Los frenos podían activarse manualmente, mediante un volante, o bien a distancia, mediante un actuador neumático. El sistema de actuación que tenía el B/P ROSAMAR puede verse en la figura 11.

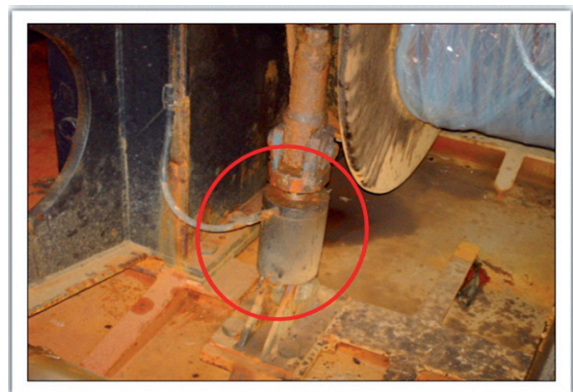
Figura 13. Sensor de fuerza para la medida de la tensión en la maquinilla de arrastre

que ejercía cada maquinilla en uno de sus puntos de anclaje a la cubierta. Para ello utilizaba un sensor que consistía en una célula de carga de tracción/compresión, como la que se puede ver en la figura 13.

A partir de la señal del sensor de fuerza, el sistema determinaba la tensión que se ejercía sobre el cable de arrastre de cada maquinilla, y mantenía en él una tensión constante largando o virando automáticamente, según fuera necesario. Este sistema se podía desconectar, tanto desde el puente como desde la cubierta. La tensión de referencia era regulable.

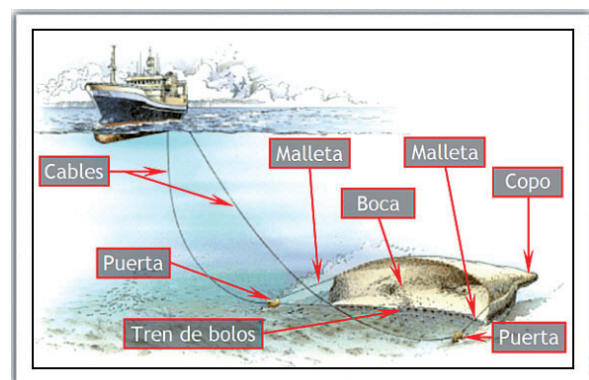
Figura 18. Aparejo de arrastre de fondo

Se denomina embarre del aparejo al hecho de que un aparejo de fondo se enganche o se entierre en el lecho marino o en algún obstáculo que se encuentre en su camino, quedando atrapado en él.
