INFORME DE ACCIDENTE MARÍTIMO

INFORME SOBRE EL HUNDIMIENTO DEL PESQUERO

“SOMBRIZA”

el día 7 de enero de 2008

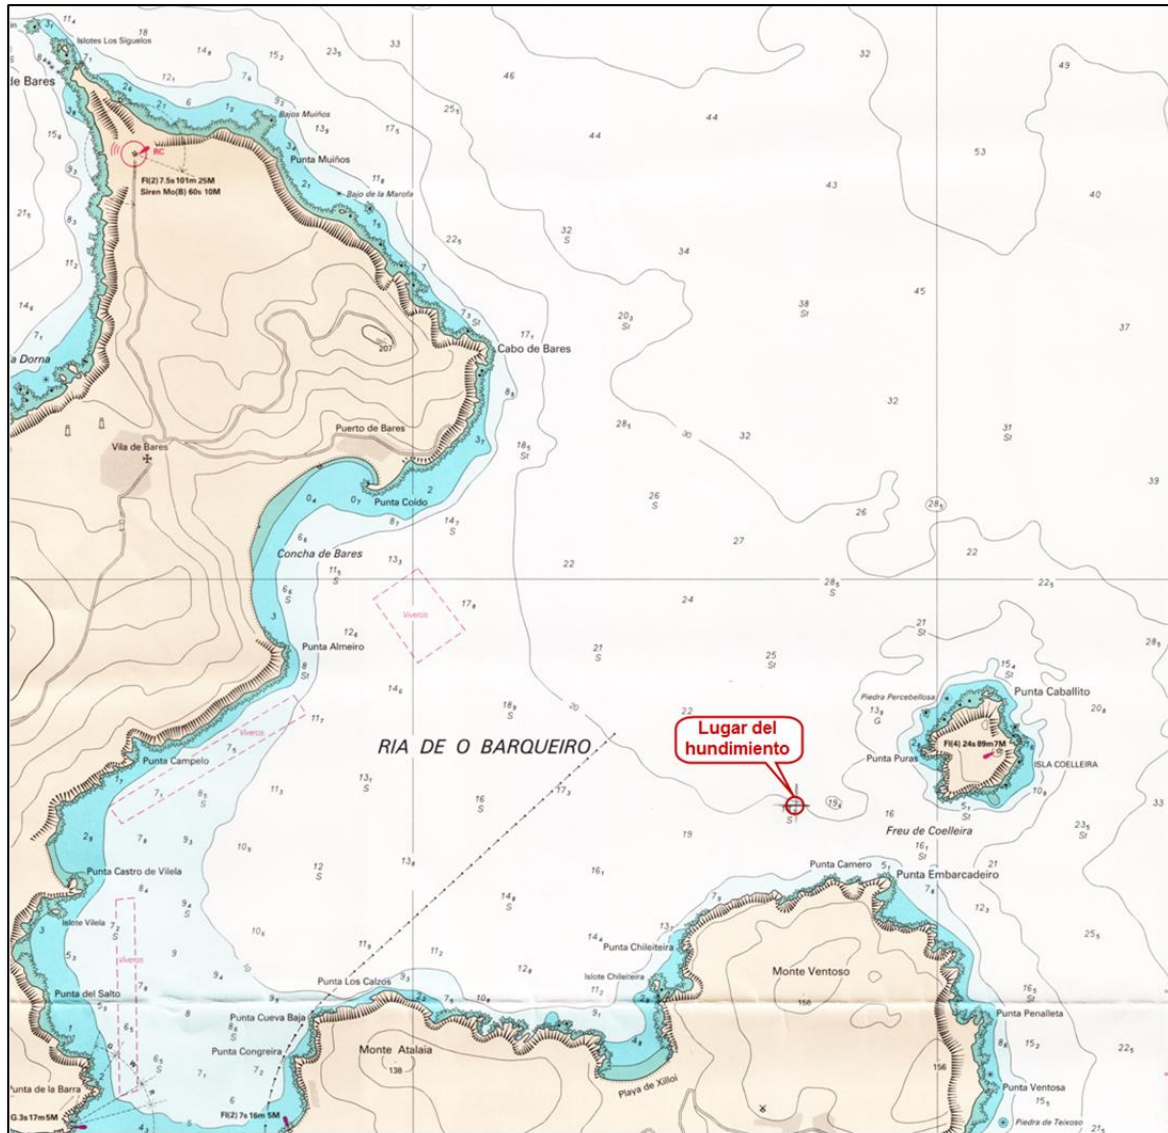
Gráfico 2: Ría de O Barqueiro

El día 7 de enero de 2008, aproximadamente a las 11^h50^m, el pesquero “Sombriza”, con dos tripulantes a bordo, se hundió cuando se dirigía a calar las nasas en la zona en la que pescaba habitualmente (entre Punta Chirlateira y Punta Camero, en una zona que se llama "As Laxas"), a unos 200 metros de la costa en posición $l = 43^{\circ} 45'38''$ N y $L = 007^{\circ} 38'55''$ W.
