INFORME DE ACCIDENTE MARÍTIMO

INFORME SOBRE EL HUNDIMIENTO DEL BUQUE

“DON PEDRO”

EN LAS PROXIMIDADES DEL PUERTO DE IBIZA

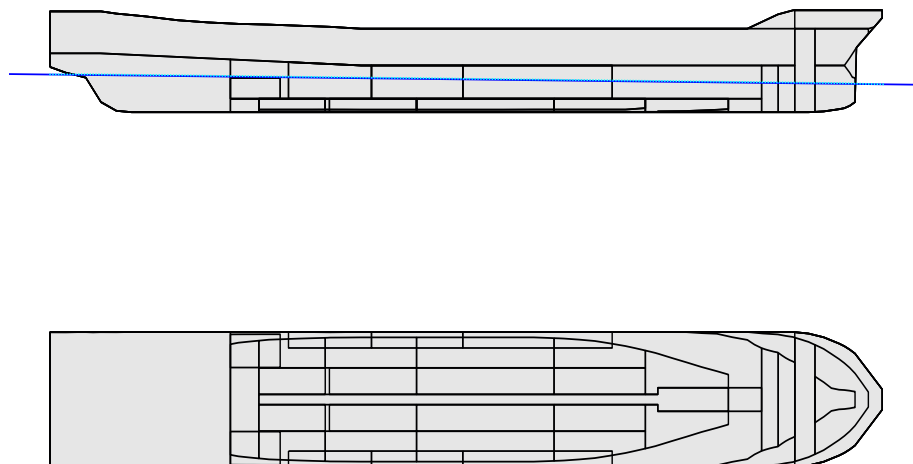
Figura 1

Con objeto de simular la avería se han modelizado los tanques de lastre de fondo, los de lastre alto de los costados, los anti-balance, el pique de proa, el local de la hélice, el castillo de proa, la bodega y el bodeguín.

Se ha supuesto que los tanques altos, el pique de proa y los tanques anti-balance estaban completamente vacíos.

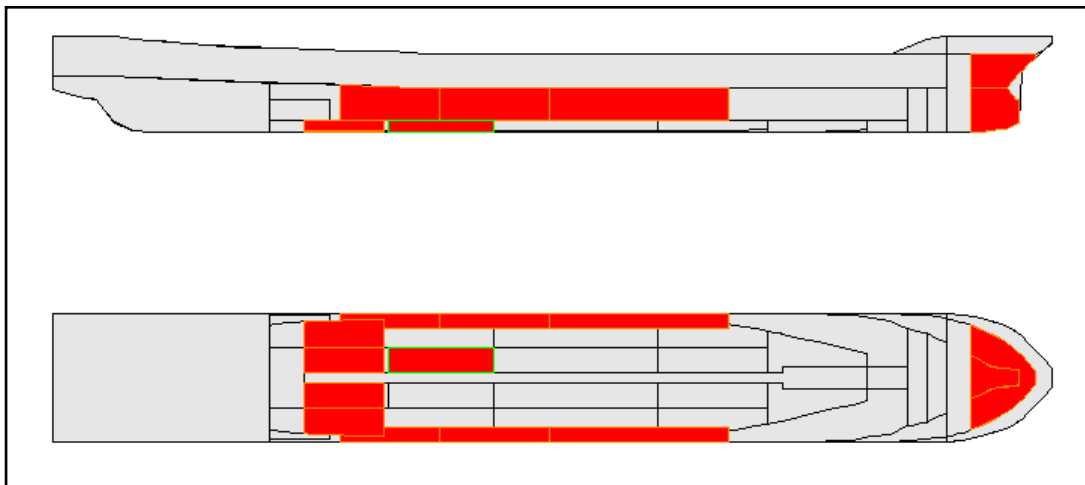
Figura 2

La consideración de “vacíos” de los tanques L12 p, L12 s, L13 p, L13 s y L 10 A ha sido considerada con el fin de aproximar el trimado y la escora inicial del buque a cero grados.

Los tanques de lastre considerados vacíos se muestran a continuación:

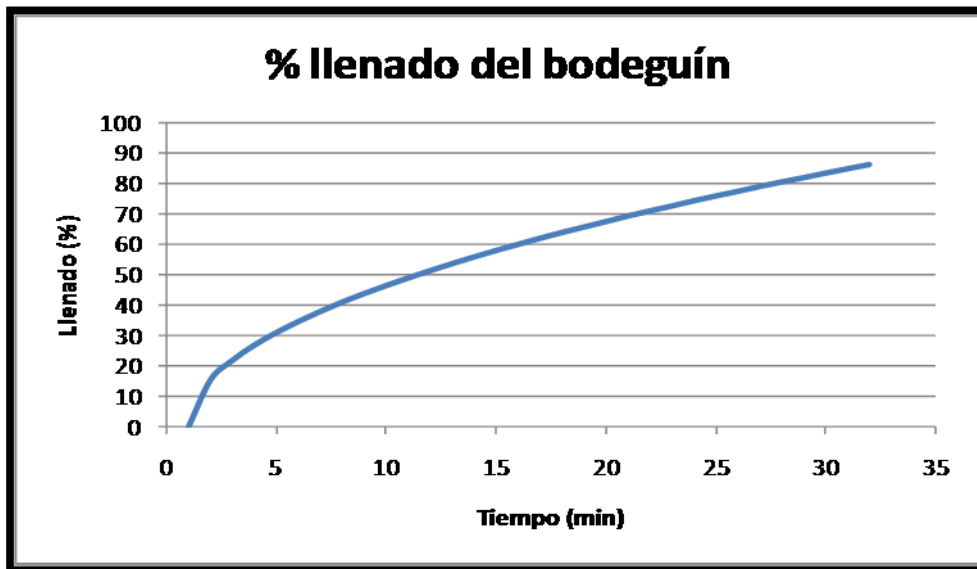
Tabla 4

De acuerdo con la trayectoria que siguió el buque hasta su hundimiento, el llenado del bodeguín se hará en la simulación de forma que el porcentaje de llenado siga una distribución parabólica en función del tiempo, como se muestra en la Tabla 4.

El punto de comunicación se sumerge con un llenado del bodeguín de 65%. A partir de este momento se trasvasará agua hacia la bodega.

La última condición de inundación que se expone en el Cálculo II (bodeguín 84'6%; bodega 1'0%; tiempo aproximado 30^m) es la que se supone corresponde al momento en que se inicia la operación de remolque, por ser la que más se asemeja a los datos recibidos.¹³

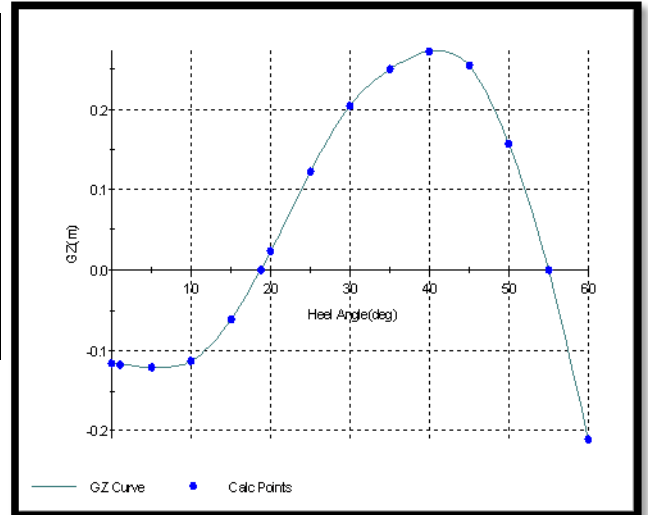
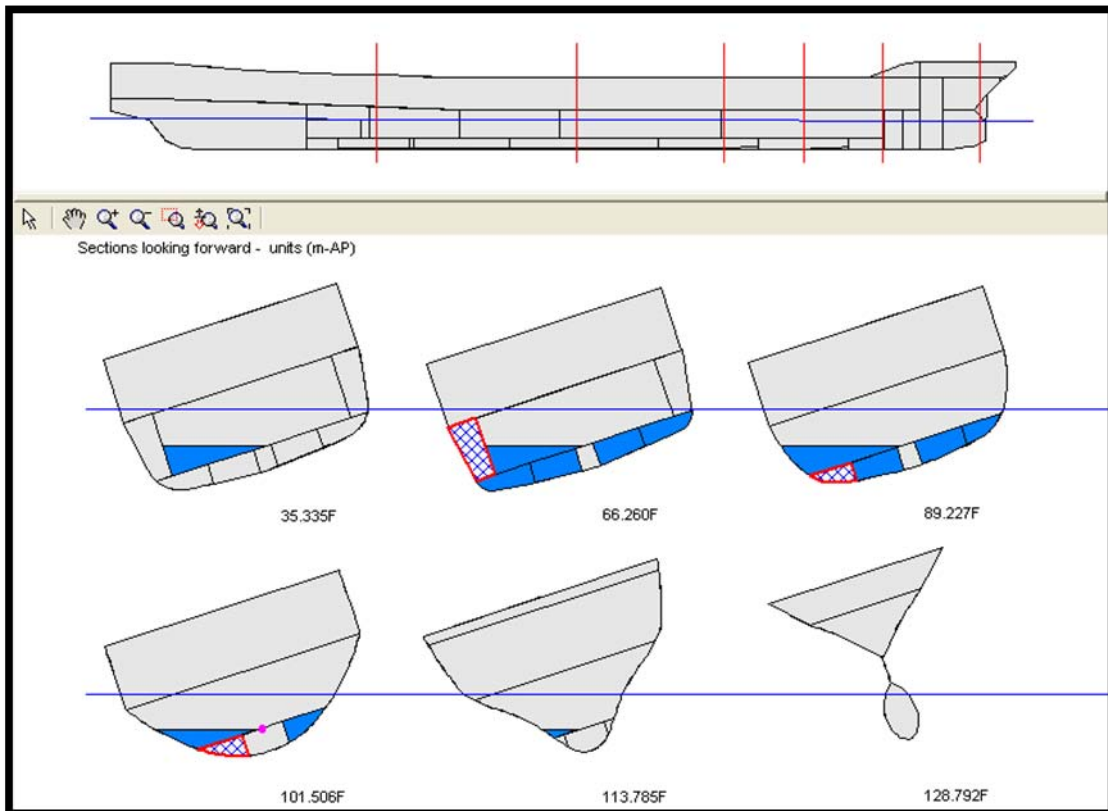
- *Bodeguín 11% (peor condición)*

Parámetro	Unidades	Valor	Exigido
Escora de equilibrio estático	grados	19	30
Escora en que GZ es máximo dentro del intervalo de 20° desde la escora de equilibrio	grados	38	...
GZ máximo en el intervalo de 20° desde la escora de equilibrio	m	0.266	0.1
Intervalo de GZ positivos	grados	36	20
Área bajo curva de GZ	m x rad	0.06	0.02

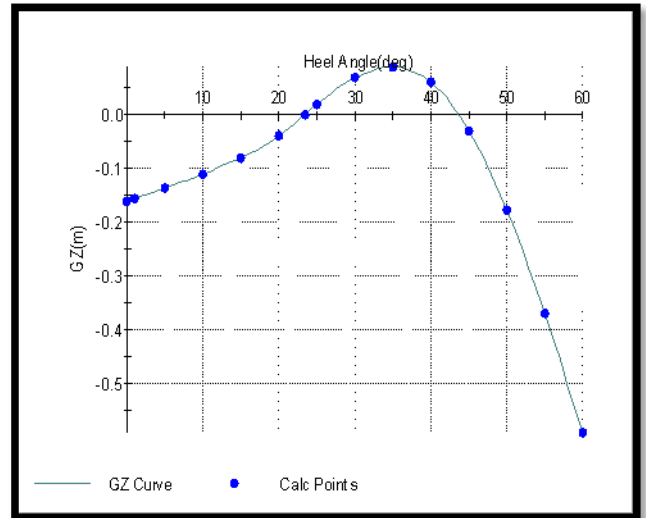
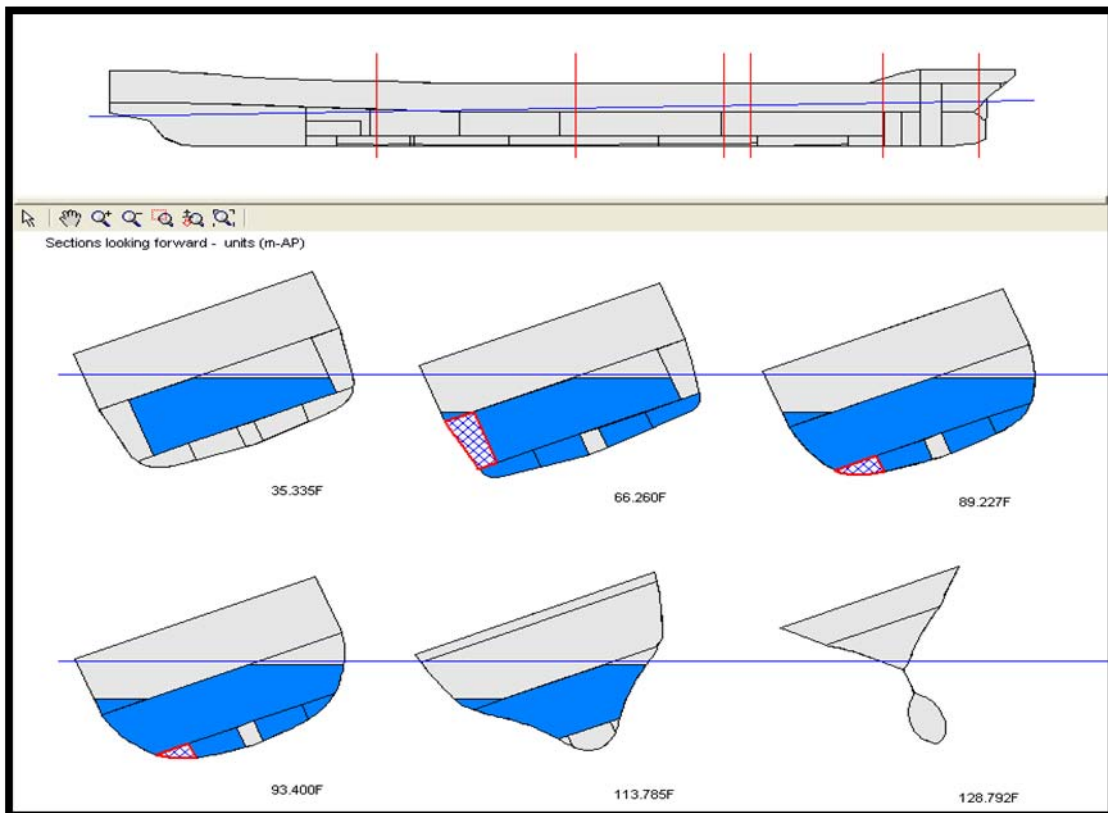
- Bodeguín 84,6%. Bodega 1,0%. Tiempo aproximado 30 min.

Parámetro	Unidades	Valor	Exigido
Escora de equilibrio estático	grados	23	30
Escora en que GZ es máximo dentro del intervalo de 20° desde la escora de equilibrio	grados	35	...
GZ máximo en el intervalo de 20° desde la escora de equilibrio	m	0.088	0.1
Intervalo de GZ positivos	grados	20	20
Área bajo curva de GZ	m x rad	0.02	0.02

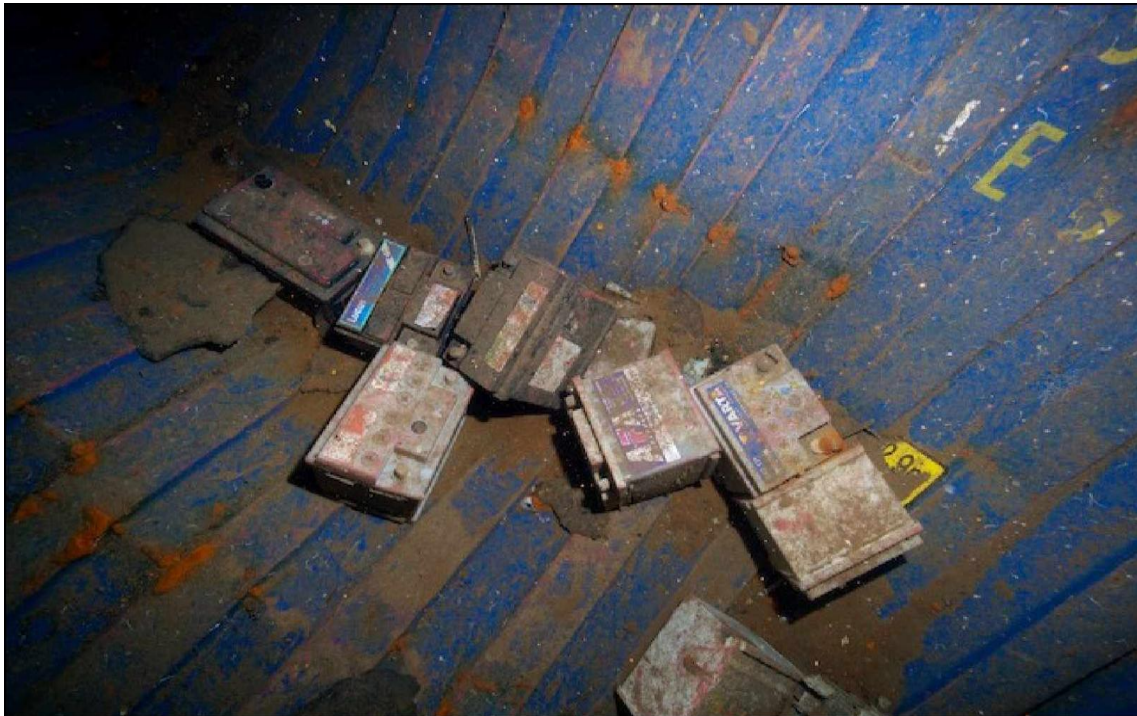
2.- Se extrajeron elementos sólidos de la carga y otros productos a bordo como baterías y filtros usados declarados como mercancías peligrosas de acuerdo al Código Internacional para el Transporte de Mercancías Peligrosas (Código IMDG). Adicionalmente se retiraron del pecio otros elementos y sustancias tales como pintura, aditivos y limpiadores para los motores, se neutralizaron los recipientes a presión y se extrajeron otros elementos sólidos tales como estachas, plásticos sueltos, tabloneros y amarras que pudieran constituir un peligro para la navegación.

Foto 8: Contenedor con baterías

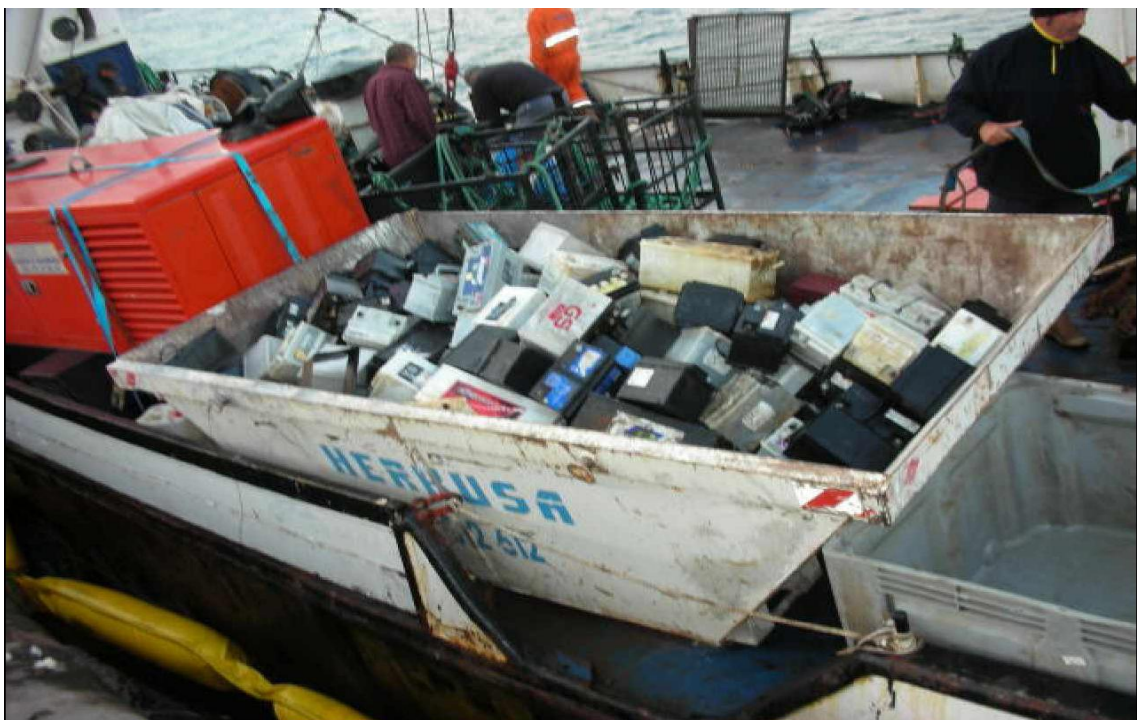
Foto 9: Baterías retiradas del pecio

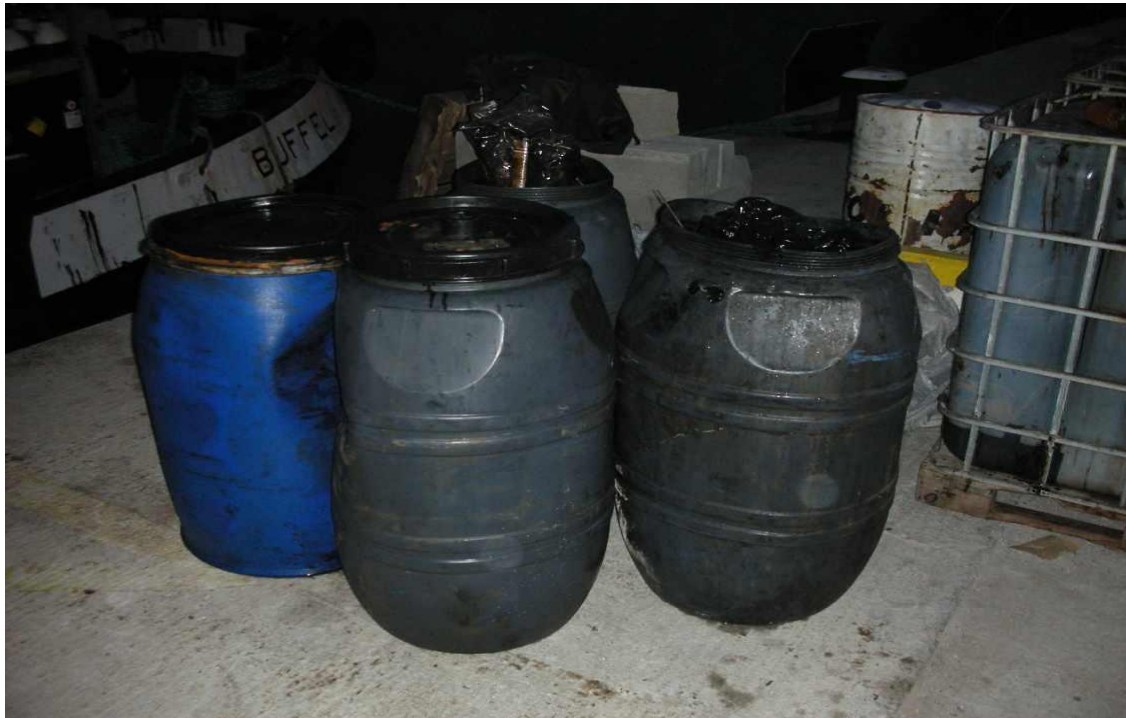
Foto 10: Bidones con filtros de aceite extraídos del pecio

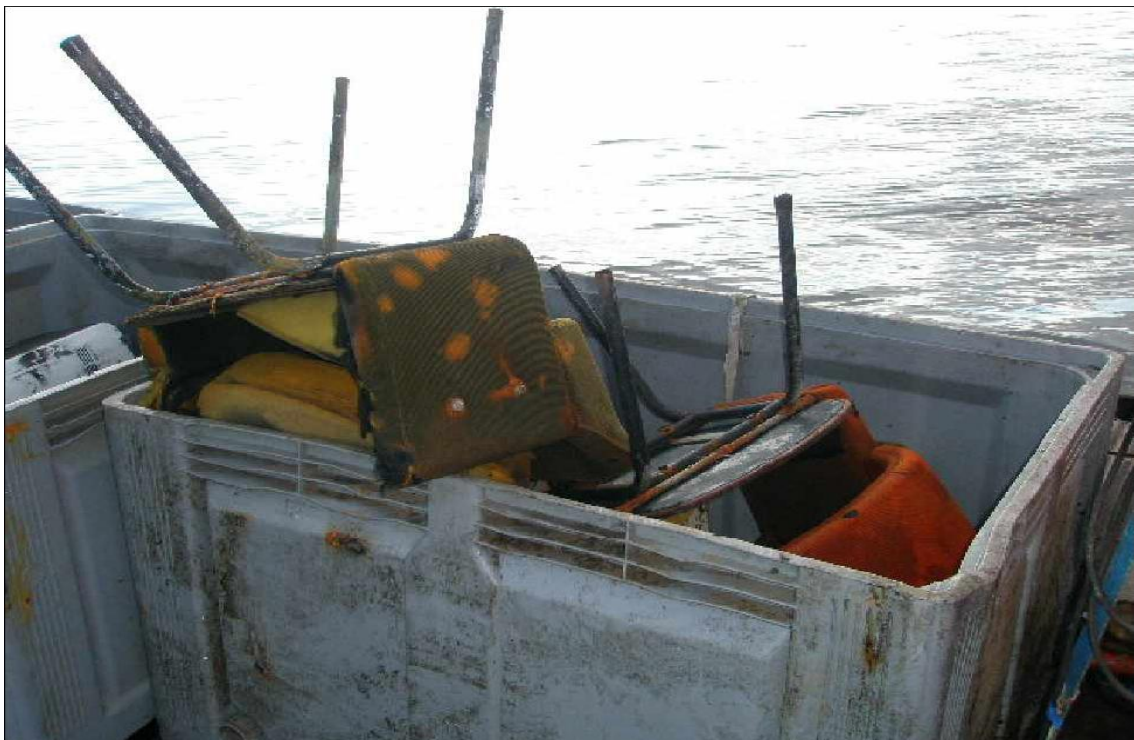
Foto 11: Restos de materiales sólidos extraídos

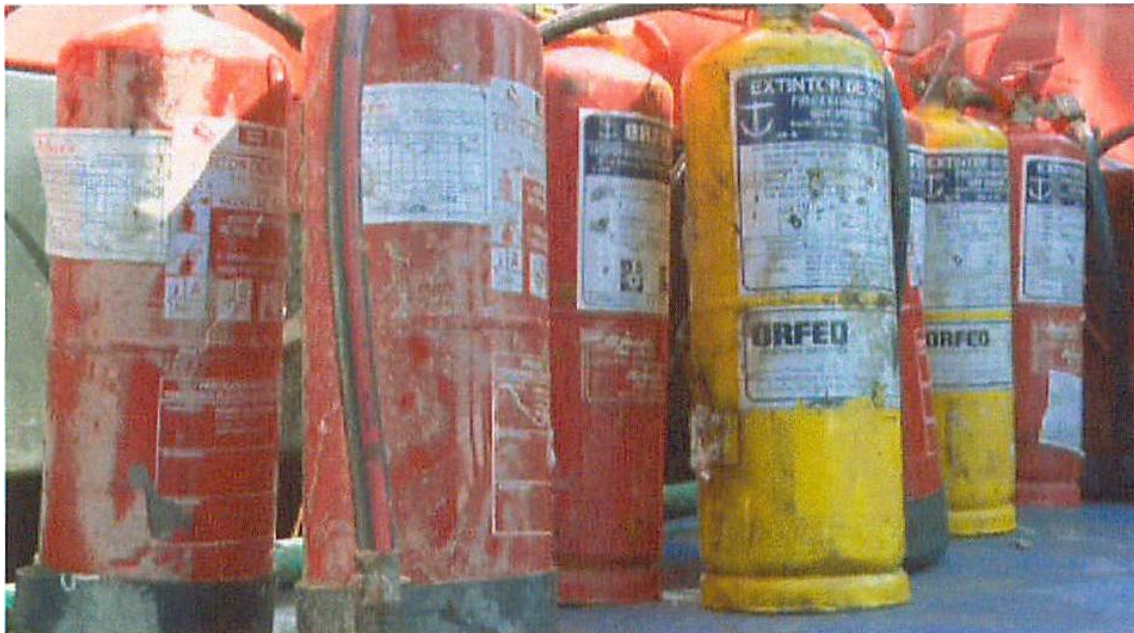
Foto 12: Extintores retirados del pecio
