INFORME DE ACCIDENTE MARÍTIMO

**INFORME SOBRE EL HUNDIMIENTO, CON PERDIDA DE
VIDAS, DEL BUQUE PESQUERO**

“O BAHÍA”

**en el litoral de Galicia, cerca de las Islas Sisargas,
el día 2 de junio de 2004**

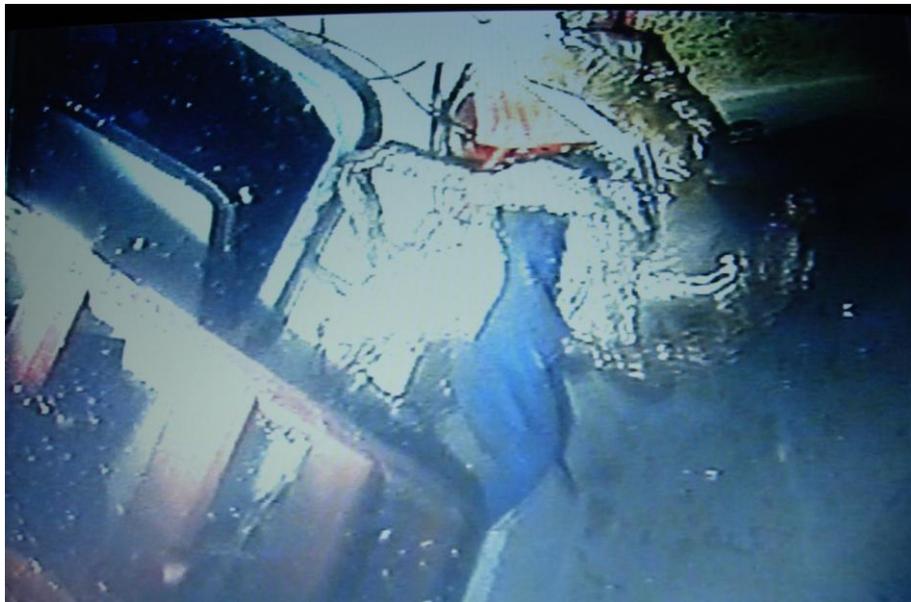
*Puerta del comedor de Estribor **ABIERTA**, perspectiva de la puerta desde el interior del comedor*

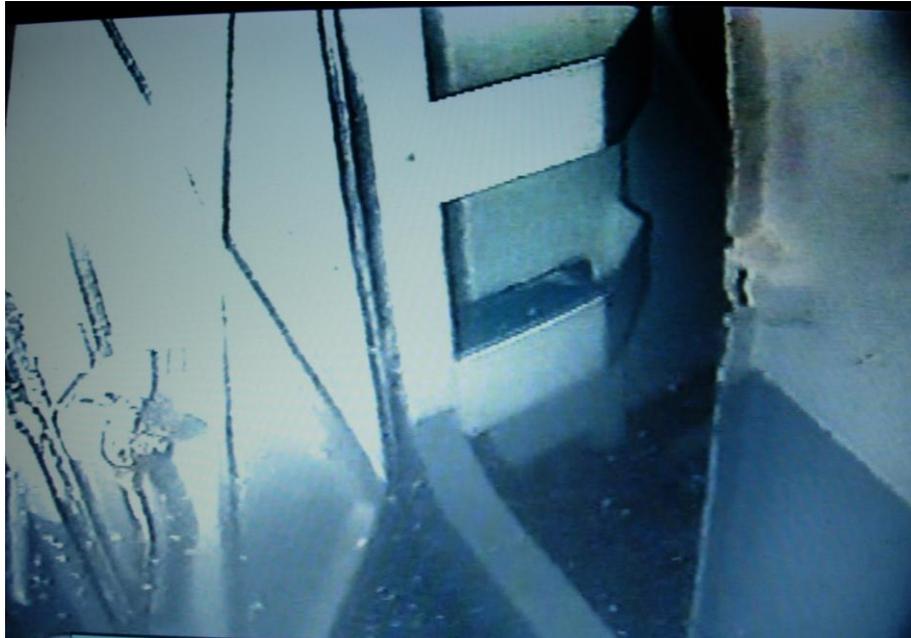
*Puerta de acceso a la Sala de Máquinas **ABIERTA***

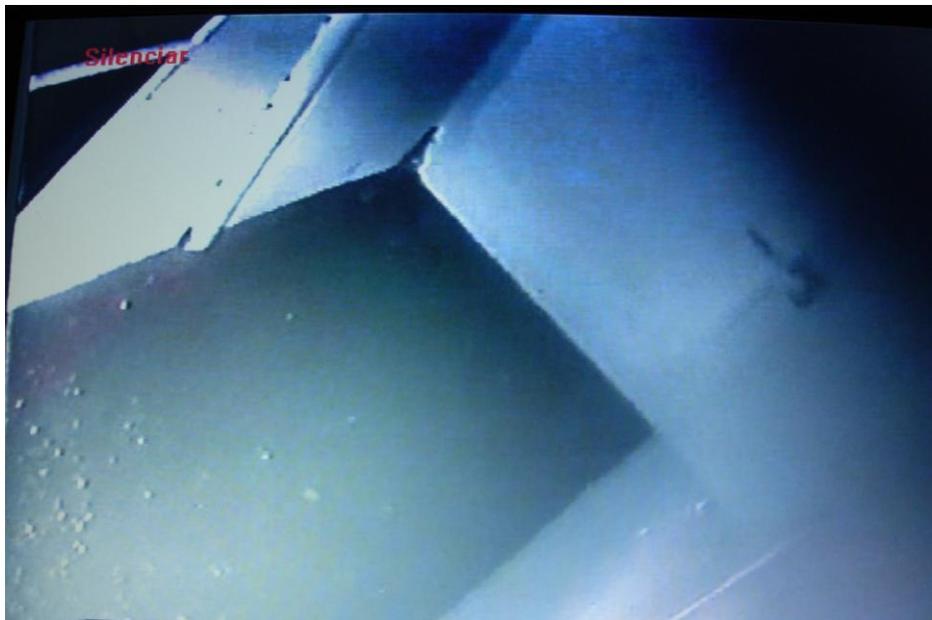
*Puerta de Babor del puente de gobierno **CERRADA***

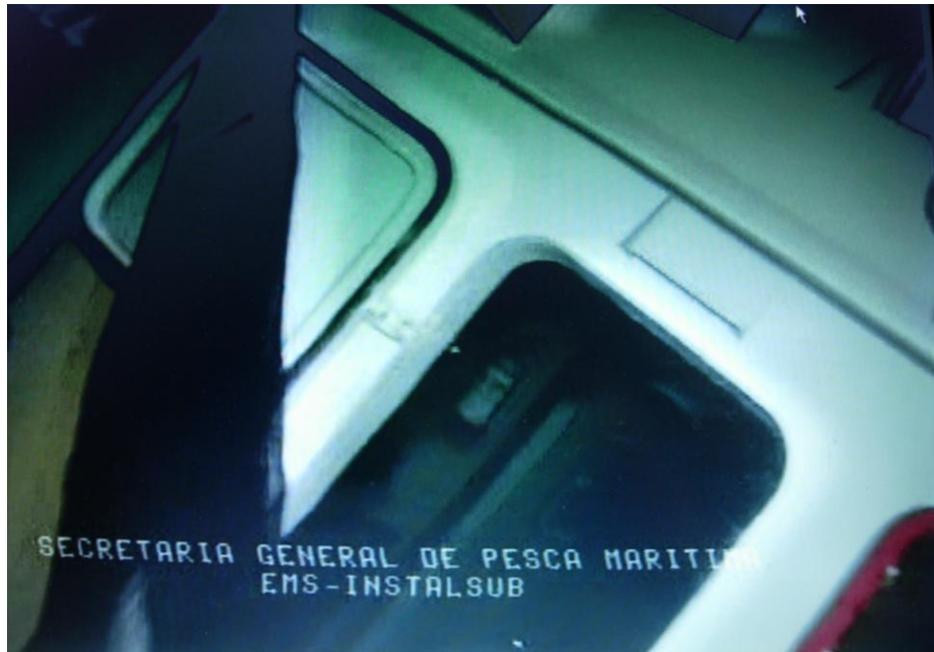
*Puerta de Estribor del puente de gobierno **ABIERTA***

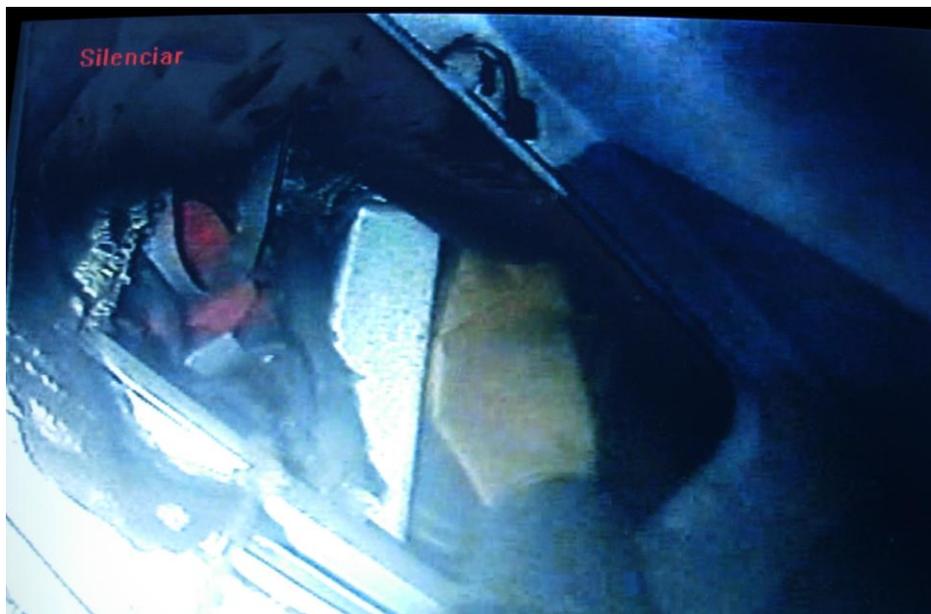
*Puerta de acceso al pañol de proa (Banda de Babor) **ABIERTA***

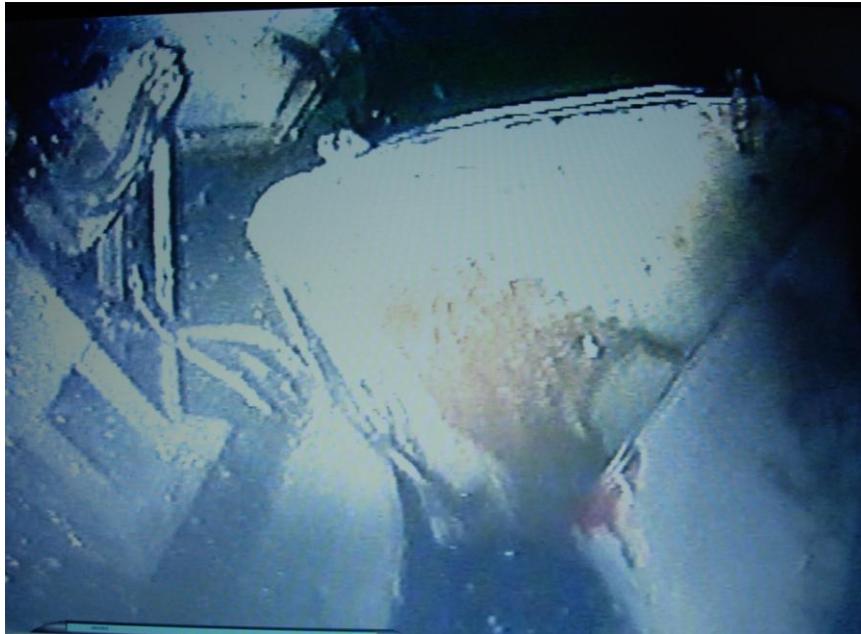
Tapa de escotilla de la bodega CERRADA

Ambos fenómenos unidos (por un lado la pérdida de estabilidad por navegación sobre la cresta de la ola y por los golpes de mar, y por otro el embarque de agua sin facilidad de desalojo, tanto en la cubierta como en la habitación a través de la puerta y del portillo de la cocina), provocaron el vuelco y posterior hundimiento.

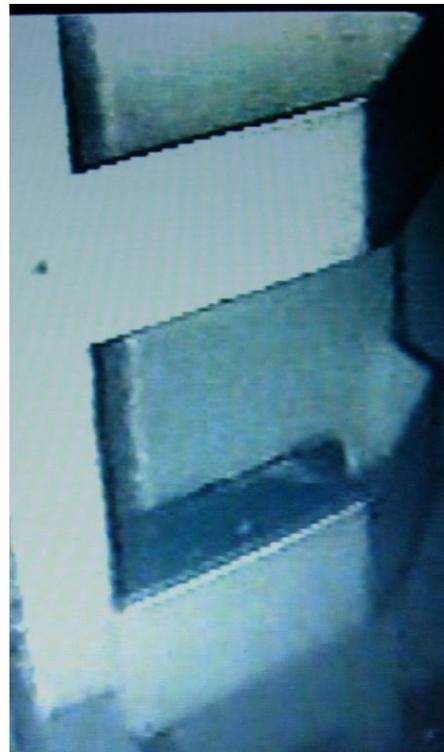
Así pues la distribución, acumulación y posición de diversos materiales, utensilios y objetos diseminados por el pecio, evidencian que el vuelco se produjo sobre el costado de babor, como puede observarse en la siguiente información gráfica:

1. Las estanterías situadas en la banda de Estribor se encuentran completamente vacías, no quedando depositadas sobre ninguna de ellas ni un solo repuesto, tornillo, utensilio, etc

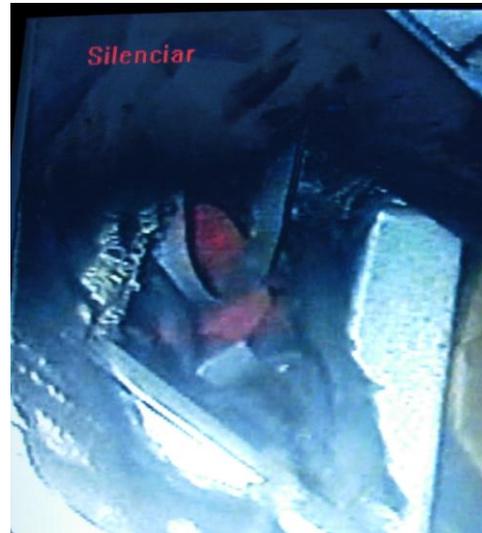
2. En las estanterías del costado de Babor, se acumula toda clase de objetos, mezclados entre si, tanto los habituales en dichas estanterías, como los que como consecuencia del vuelco cayeron por gravedad sobre las mismas.

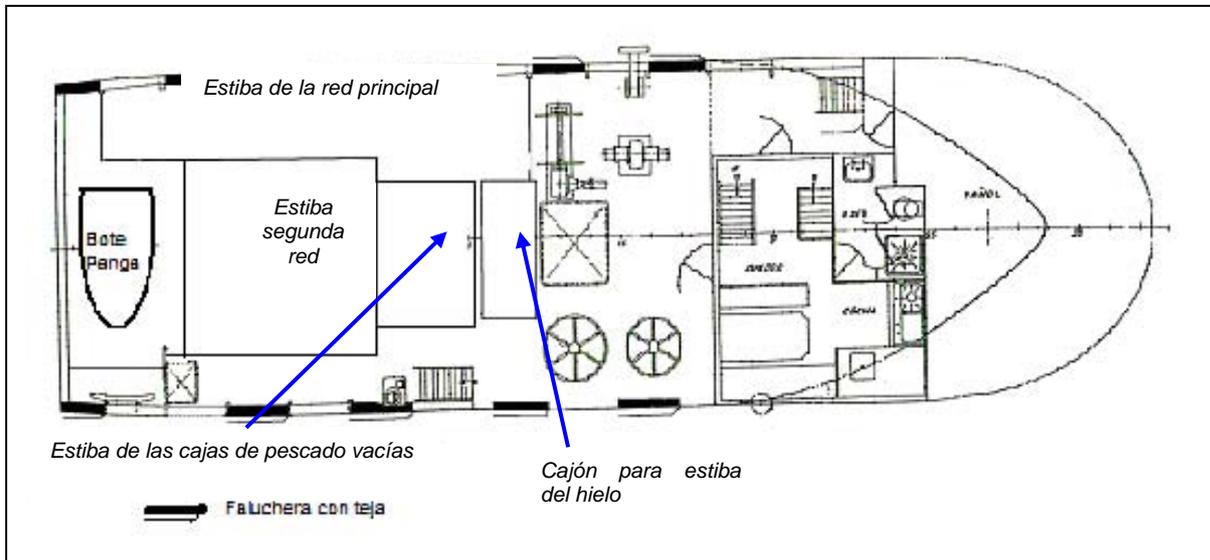
En relación con la condición de carga reflejada en la tabla anterior se hace notar que el buque llevaba dos redes en cubierta y se ha comprobado, mediante pesaje, que mojadadas pesaban 4 toneladas cada una, no estando prevista esta circunstancia en ninguna situación de carga de las estudiadas en el libro de estabilidad, pues sólo estaba previsto un peso de redes de 4 toneladas. La altura del centro de gravedad de la red no prevista era de 2'8 metros. De igual manera tampoco estaban previstos la disposición de "otros pesos": jaretas, calones y efectos, ni de encajonadas en cubierta, ni la acumulación de agua en las mismas, ni el bote panga, ni el cajón de hielo vacío sobre cubierta, ni las bandejas de descarga, ni el halador yoyo de respeto, cuyos pesos y centros de gravedad respectivos se indican en la tabla de arriba. No conociéndose si los tanques de lastre 6 de Babor y Estribor (Br. y Er.) estaban llenos o no.

Considerando esta condición de carga y los tanques 6 de Br. y Er. vacíos, el buque no cumplía con los criterios de estabilidad (**Anexo 1**), ya que la estabilidad dinámica a 40°, la diferencia de la estabilidad dinámica entre el 30° y 40°, y el brazo adrizante a 30°, eran respectivamente el 5%, 52% y 14% menores que los valores exigidos. Tampoco satisfacía el criterio de ángulo mínimo para el brazo adrizante máximo, ya que éste se producía con un ángulo de inclinación de 23°, inferior al ángulo mínimo de 25°, tal como exigen los criterios de estabilidad. Cumplía con los criterios de altura metacéntrica, superaba en el 68% el valor mínimo exigido, y la estabilidad dinámica a 30° la superaba en el 19%.

En el caso que esos tanques 6 de Br. y Er. hubieran estado llenos el buque tampoco cumplía con los criterios de estabilidad, ya que la estabilidad dinámica a 40°, la diferencia de estabilidad dinámica entre 30 y 40° y el brazo adrizante a 30°, eran respectivamente el 21%, 130% y 60% menores que los valores exigidos. Tampoco satisfacía el criterio de ángulo mínimo para el brazo adrizante máximo, ya que éste se producía con un ángulo de inclinación de 20,5°, inferior al ángulo mínimo de 25°, tal como exigen los criterios de estabilidad. Cumplía con los criterios de altura metacéntrica, la superaba en el 68% el valor mínimo exigido; la estabilidad dinámica a 30°, la superaba en el 11%.

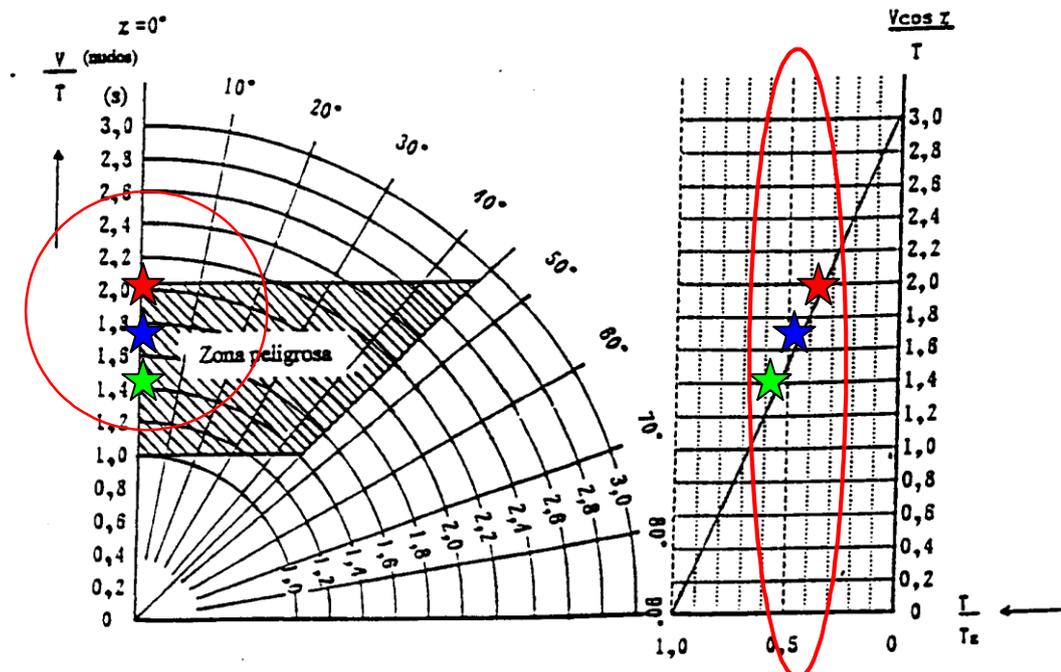
El diagrama polar que incluye dicha Circular sugiere que en las condiciones que estaban navegando suponían largos periodos de navegación sobre la cresta de la ola, y por lo tanto se estaba exponiendo al buque a riesgos de caída al través, que supone peligro de zozobra como resultado de un cambio del rumbo del buque y el alcance de una escora mayor de lo previsto.

Dados los parámetros de velocidad del buque y periodo de pico de las olas, al entrar en el diagrama polar que define la zona peligrosa de navegación en función de esos parámetros con el ángulo de confluencia, se comprueba que el buque estaba dentro de la zona de peligro de confluencia con olas altas. Este fenómeno se da cuando la velocidad del buque es casi igual a la velocidad del grupo de olas, parámetro medible ya que la velocidad de grupo es la mitad que la velocidad de fase de la ola. La ordenada así calculada en este caso era de 1'68.

Diagrama que indica la zona de peligro al confluir con un grupo de olas altas, y la relación entre el periodo medio de las olas y el periodo de confluencia con la ola al navegar con mar de popa o de aleta

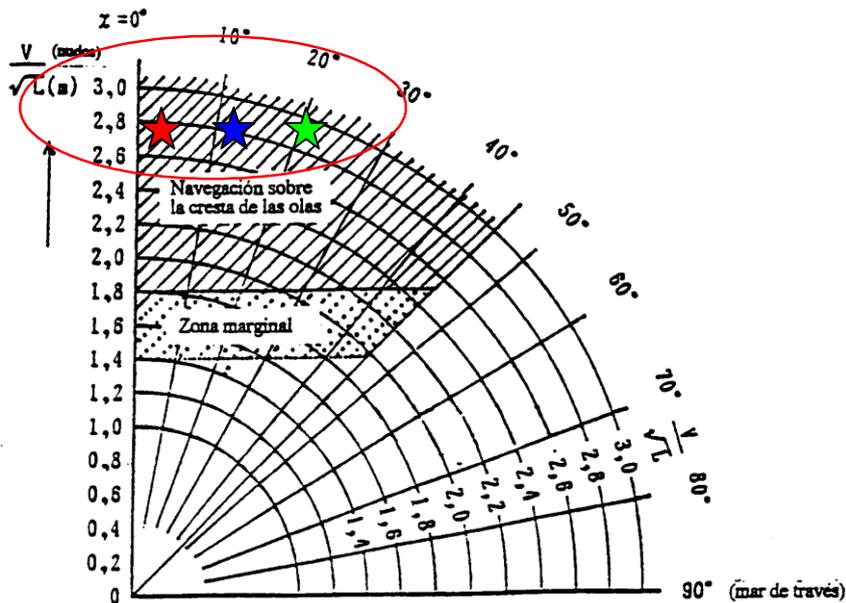
Respecto a la navegación sobre la cresta de las olas y la caída al través, según el siguiente diagrama, la ordenada correspondiente en la navegación del buque era de 2'85, moviéndose en el diagrama polar para ángulos de confluencia del buque con la ola de 0 a 20°, situándose en todos los casos en la zona de peligro. Es decir, cuando un buque navega sobre la cresta de la ola, puede presentarse el fenómeno denominado de caída al través, que pone al buque en peligro de zozobra como resultado de un repentino cambio del rumbo del buque y de una escora mayor de lo previsto.

Diagrama que indica la zona de peligro debido a la navegación sobre la cresta de las olas

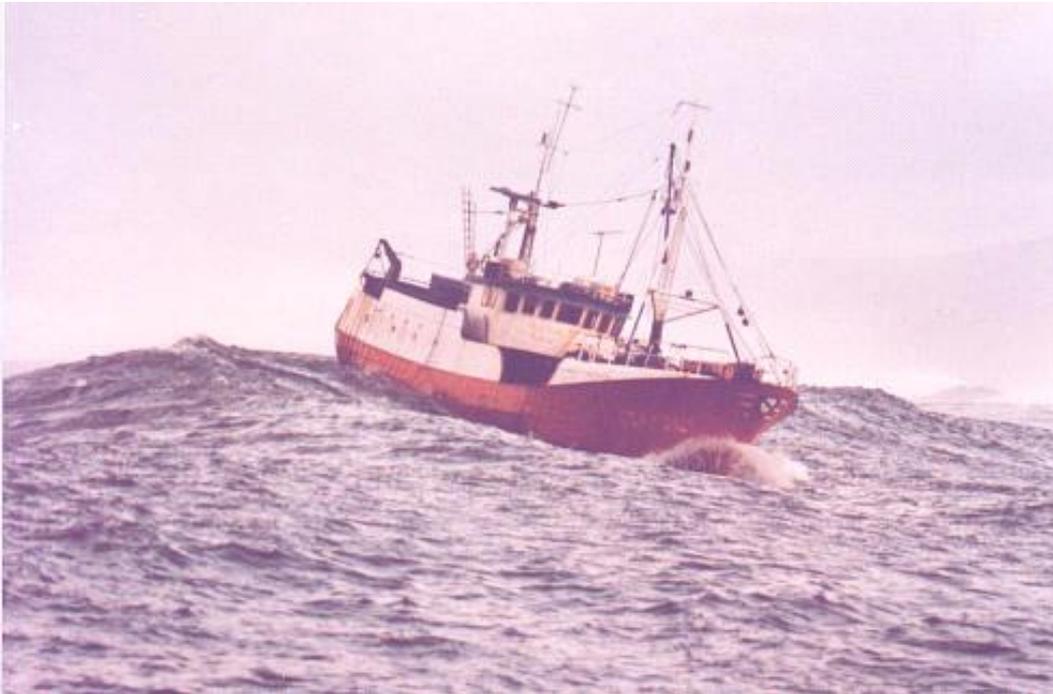
Mar de popa y de aleta. La siguiente fotografía muestra la caída de través al bajar de la ola:

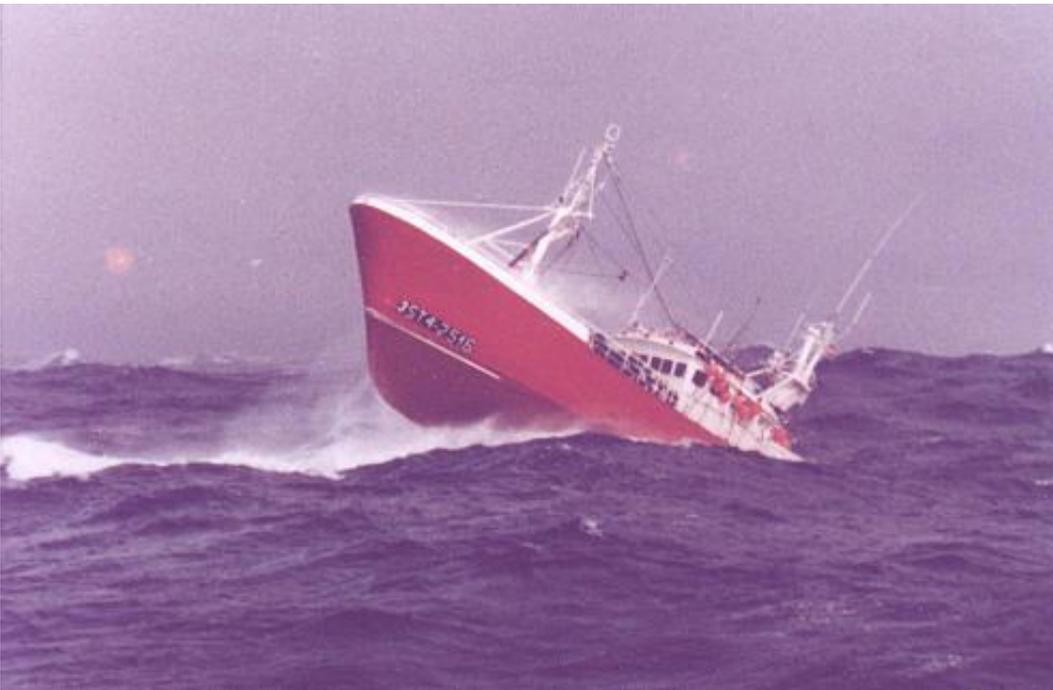
Las siguientes fotografías muestran los efectos de ataques sucesivos de grandes olas en navegación de popa:

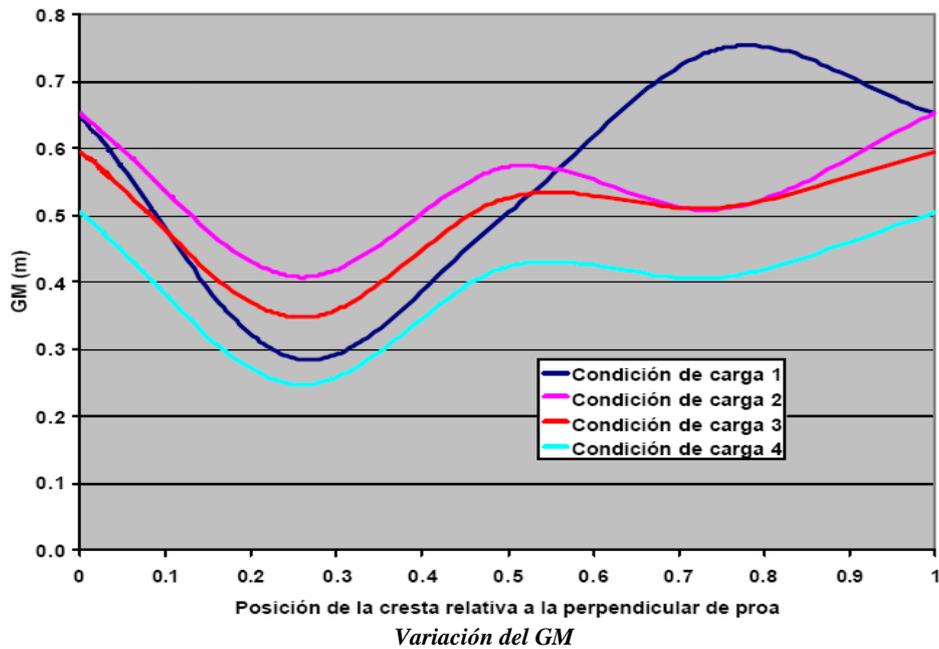
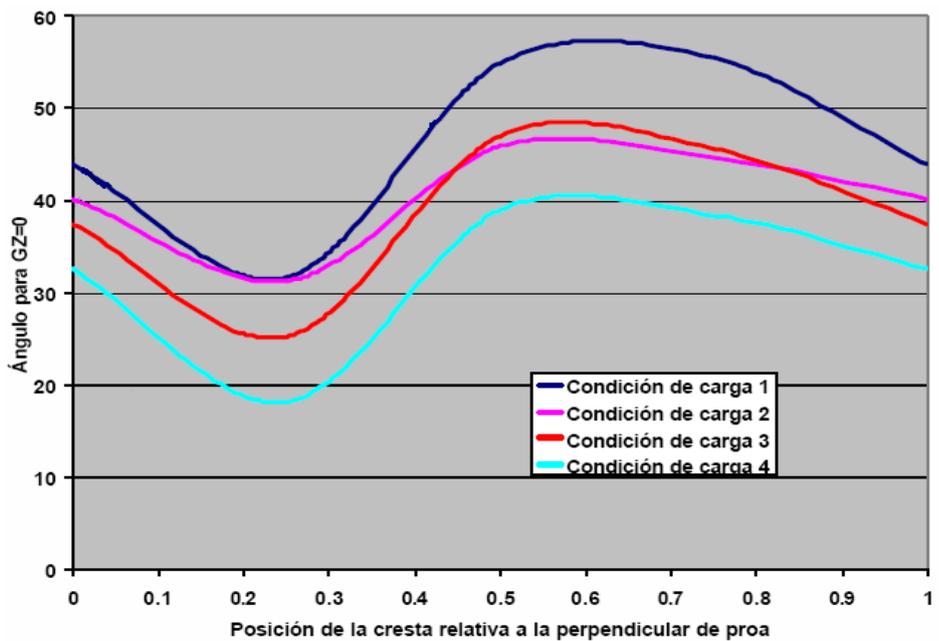
Ángulo de estabilidad cero (GZ = 0)

Por último, los estudios realizados en el CEHIPAR sobre la estabilidad del buque en navegación con olas de este tipo confirman lo expuesto en los apartados 2.1 y 2.2, ya que dichos estudios constatan que se produce una disminución de la altura metacéntrica (GM) y anulación del brazo adrizante (GZ), es decir la pérdida de estabilidad, con determinados ángulos de escora en función de la posición de la cresta de la ola a lo largo de la eslora del buque. Los resultados obtenidos se muestran en las gráficas siguientes:

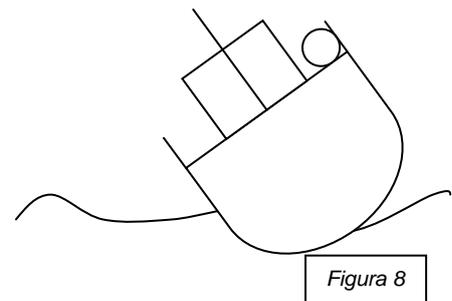
Figura 8

La presión de 7 kg/cm^2 , ejercida sobre el tejido de la propia balsa, comprime las microcélulas del tejido, produciendo el aplastamiento del mismo, disminuyendo su volumen y por lo tanto su flotabilidad, siendo ocupado dicha pérdida de volumen de tejido por volumen de agua.

El peso total del contenedor es superior al empuje y yace inerte con la balsa en su interior sobre la cubierta del pecio, incapaz de emerger por si mismo (Figura 8).

En conclusión, el contenedor de la balsa no pudo emerger ya que se llenó de agua cuando el buque estaba quilla al sol y perdió la flotabilidad. Solamente 24 kilos de flotabilidad adicional hubieran bastado para disparar la botella de gas de inflado de la balsa, si no hubiese encontrado los obstáculos que encontró: la cama sobre la que se encontraba estibada en su posición habitual y posiblemente las redes estibadas en cubierta, que al desplegarse durante el hundimiento pudieran haber actuado como cortina e impedir la emersión del contenedor.

1. Incrementar la flotabilidad del contenedor en, al menos, 30 kg.
2. Equipar al sistema de drenaje del contenedor con válvulas de desagüe que no permitan su inundación, ni por la abertura de salida de la boza.
3. Acortar la longitud de la boza hasta 10 metros, con el fin de evitar que el contenedor flote cerrado con la balsa dentro, sin abrirse por falta de tensión de tiro de la boza.
4. Adaptar el mecanismo de la zafa hidrostática para que se active con una columna de agua de 2 metros, en lugar de los 3'47 metros obtenidos de media mediante ensayos.
5. Disponer el contenedor sobre una cama con inclinación transversal, correspondiendo la parte más alta al lado de crujía y la más baja al lado del costado, con el fin de que la propia cama no sea un obstáculo para la emersión con el buque quilla al sol.

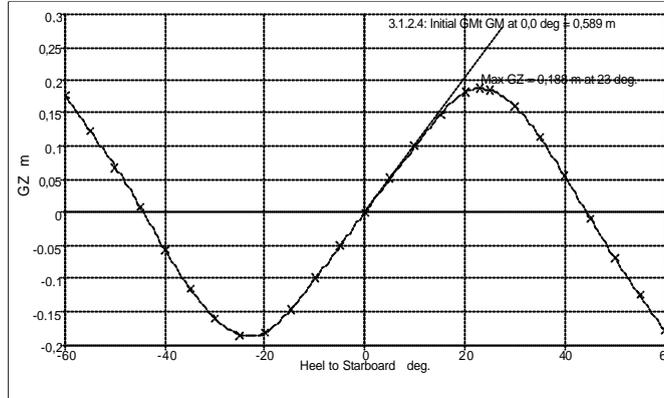
Figura 1. Curva de estabilidad para la condición 1

GM inicial	=> 0,35 m	0,589 m	Cumple
Área de GZ entre 0 y 30°	=>3,151 m.deg	3.766 m.deg	Cumple
Área de GZ entre 0 y 40°	=>5,157 m.deg	4.893 m.deg	No cumple
Área de GZ entre 30 y 40°	=>1.719 m.deg	1.127 m.deg	No cumple
Ángulo de escora para GZ máximo	=>25 °	23 °	No cumple

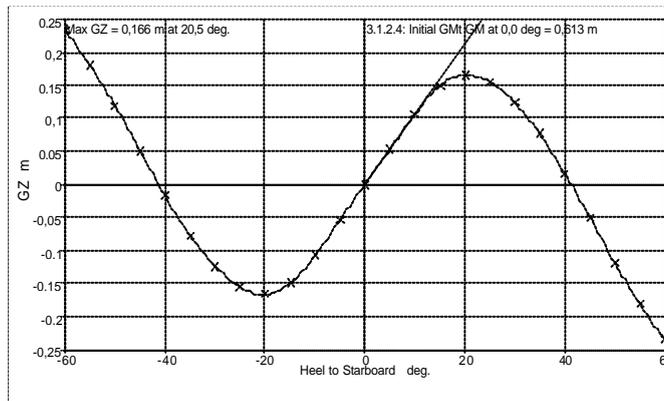
Figura 2. Curva de estabilidad para la condición 2

GM inicial	=> 0,35 m	0.613 m	Cumple
Área de GZ entre 0 y 30°	=>3,151 m.deg	3.504 m.deg	Cumple
Área de GZ entre 0 y 40°	=>5,157 m.deg	4.249 m.deg	No cumple
Área de GZ entre 30 y 40°	=>1.719 m.deg	0.745 m.deg	No cumple
Ángulo de escora para GZ máximo	=>25 °	20.5 °	No cumple

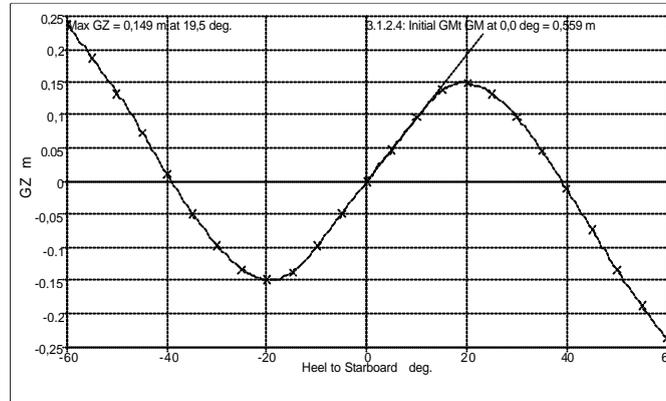
Figura 3. Curva de estabilidad para la condición 3

GM inicial	=> 0,35 m	0.559 m	Cumple
Área de GZ entre 0 y 30°	=>3,151 m.deg	3.109 m.deg	No cumple
Área de GZ entre 0 y 40°	=>5,157 m.deg	3.575 m.deg	No cumple
Área de GZ entre 30 y 40°	=>1.719 m.deg	0.465 m.deg	No cumple
Ángulo de escora para GZ máximo	=>25 °	19.5 °	No cumple

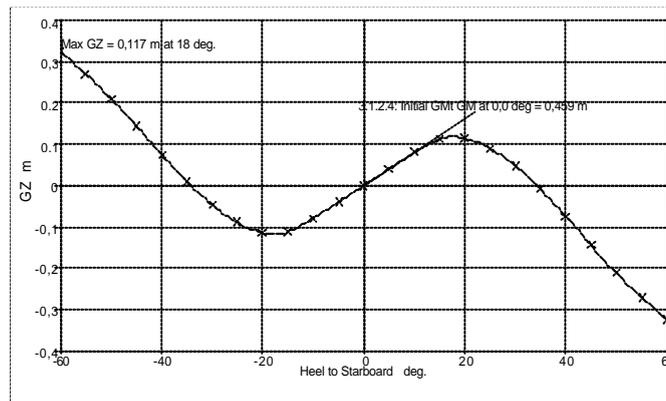
Figura 4. Curva de estabilidad para la condición 4

GM inicial	=> 0,35 m	0.459 m	Cumple
Área de GZ entre 0 y 30°	=>3,151 m.deg	2.341 m.deg	No cumple
Área de GZ entre 0 y 40°	=>5,157 m.deg	2.443 m.deg	No cumple
Área de GZ entre 30 y 40°	=>1.719 m.deg	0.101 m.deg	No cumple
Ángulo de escora para GZ máximo	=>25 °	18 °	No cumple

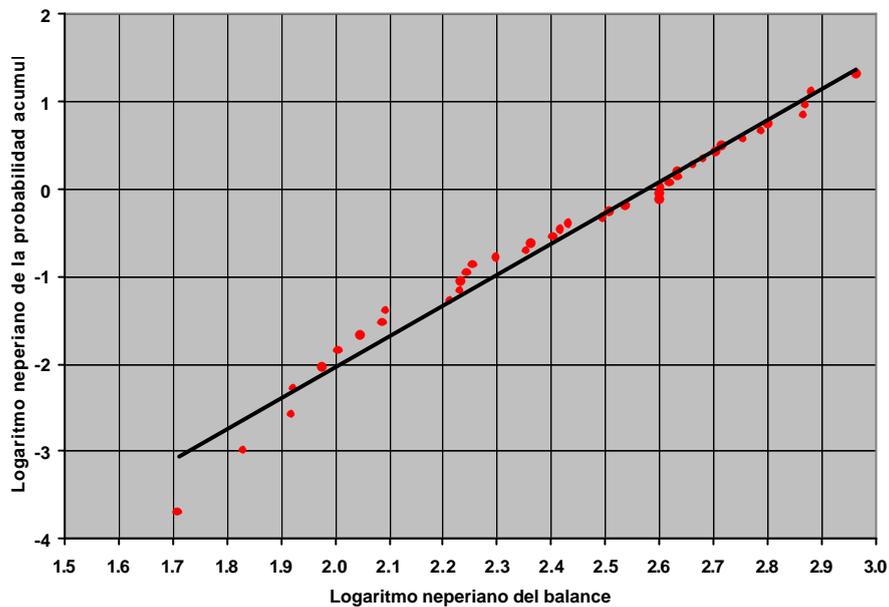
Figura 18. Ajuste de Weibull a la distribución de ángulos de balance

La distribución de probabilidad del balance se ajusta bastante bien a una distribución de Weibull (ver Figura 18) para las olas de cresta corta.

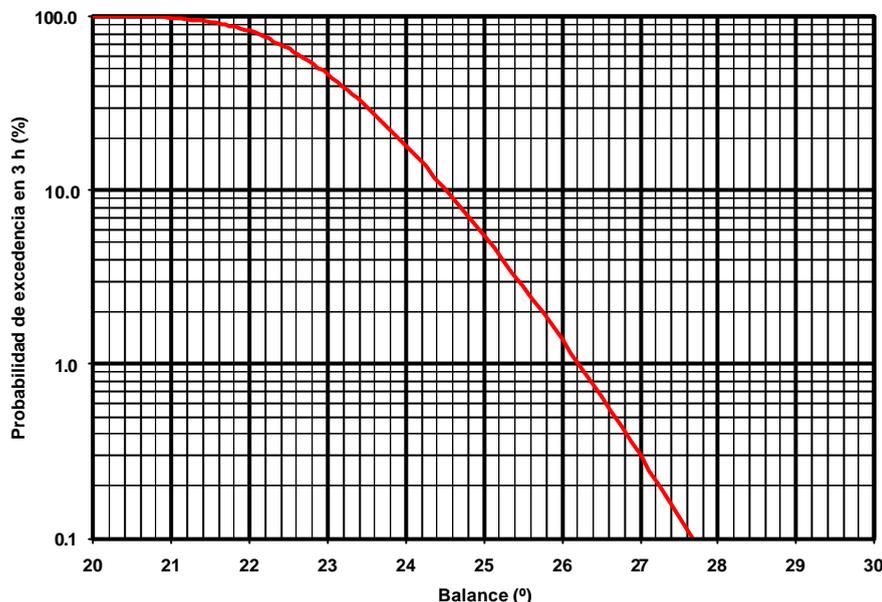
Figura 19. Probabilidades de excedencia de balance en tres horas con mares de cresta corta

Para evaluar la importancia de estos ángulos se pueden comparar con los de inmersión dados en la Tabla VIII para la condición 1. Así, la probabilidad de sumergir los accesos al pañol y habilitación son despreciables, mientras que la sumergir el tambucho de acceso a maquinas es de un 1%. La probabilidad de sumergir el trancañil es del 100% mientras que la probabilidad de sumergir la amurada (produciendo embarque masivo de agua) es despreciable. Estos datos son meramente cualitativos pues los ángulos dados en dicha tabla se refieren a aguas tranquilas y no al buque moviéndose en la superficie deformada del mar.

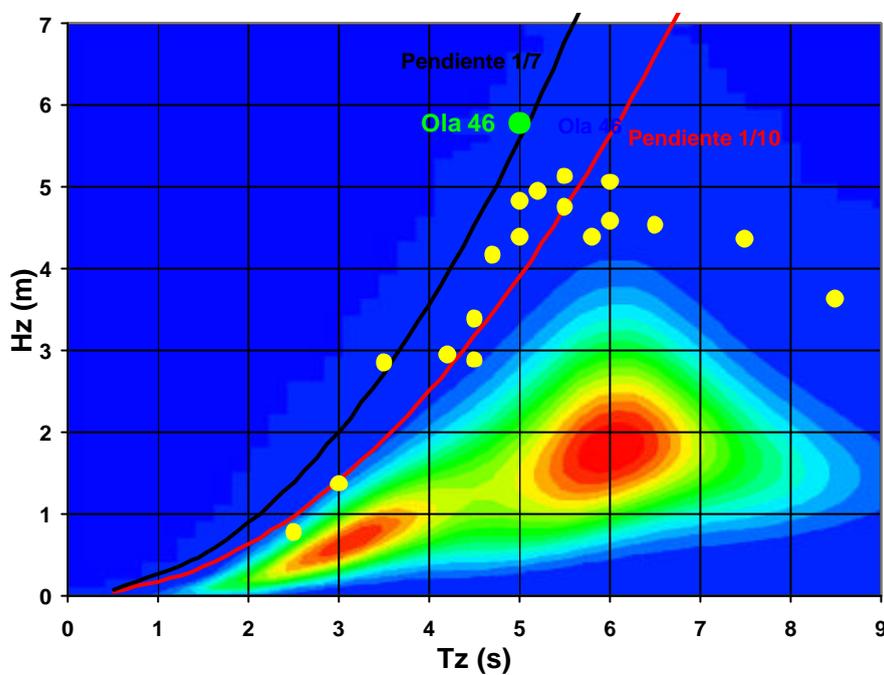
Figura 20. Distribución de las olas regulares ensayadas.

Los colores del fondo representan la función de probabilidad. Los puntos amarillos son las olas ensayadas en los distintos casos. Se indica en verde la ola que produjo el vuelco del modelo. Las curvas indican los límites de pendiente para la rotura de las olas.

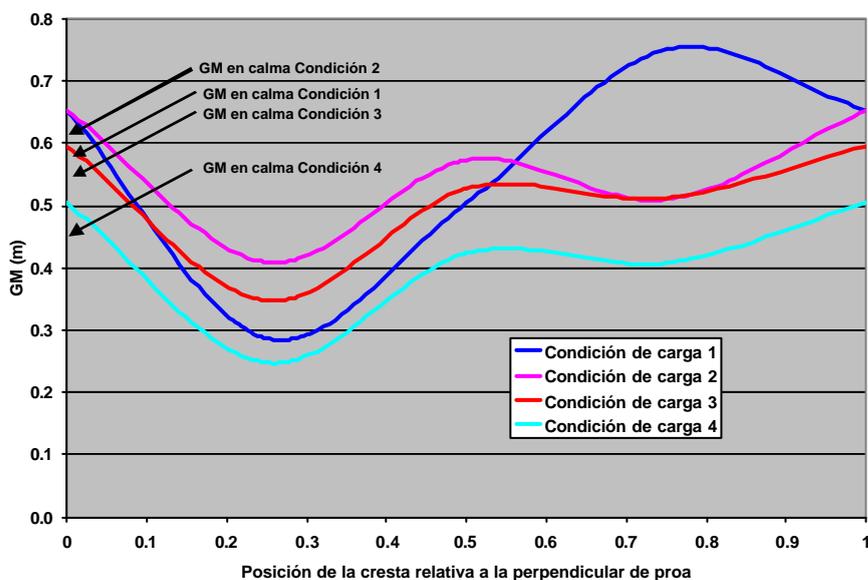
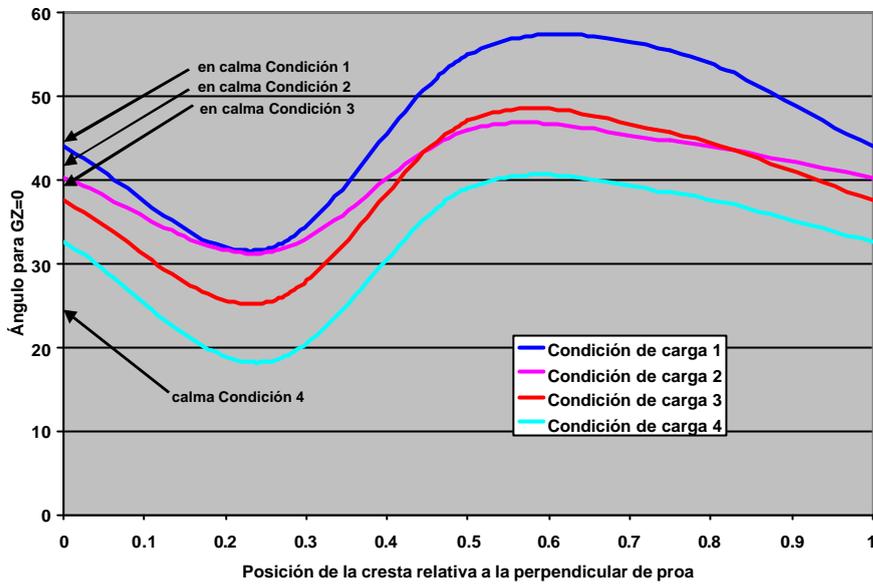
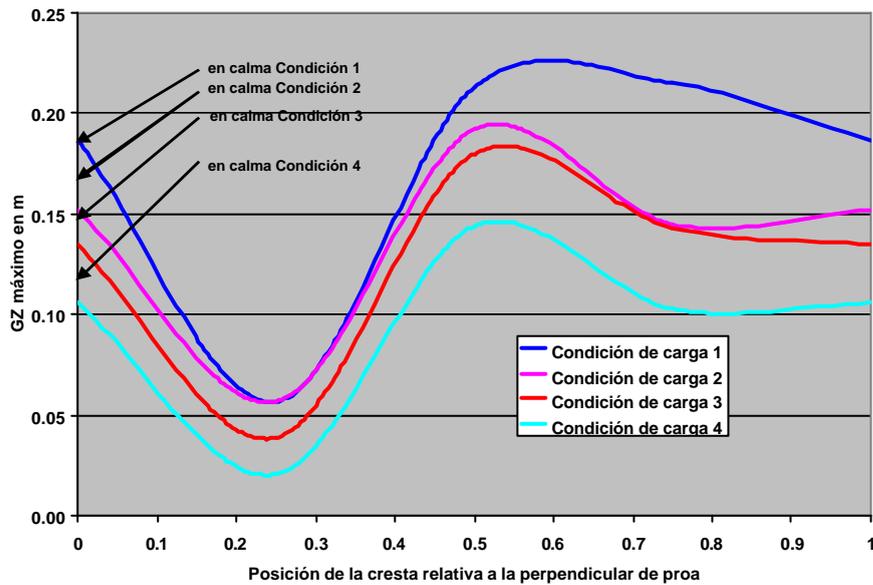
Figura 21. GM en olas en la ola 46

Figura 22. Ángulo de estabilidad cero en la ola 46

Figura 23. GZ máximo en la ola 46

Estas figuras indican que la estabilidad se reduce considerablemente en la cresta de la ola tanto en GM, cómo en ángulo de estabilidad nula, cómo en brazo adrizante máximo.

Especialmente bajo parece el brazo adrizante máximo. Bastaría con unos 18 cm de agua en el la zona de estiba de redes de babor para obtener un brazo escorante superior en las condiciones 1 y 2. Para la condición 3 serían suficientes 14 cm de agua y para la 4 solamente 9 cm. Los cálculos anteriores no incluyen ningún efecto dinámico.

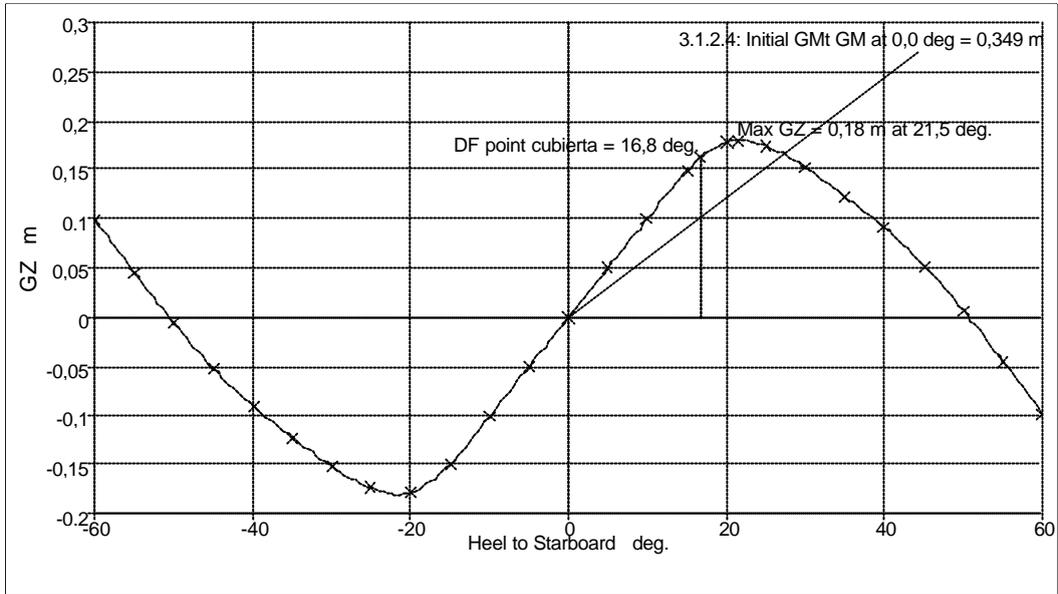
Figura 38. Estabilidad en la ola 46. Condición 3. Posición Ppr / l = 0.50

En la serie de ensayos de la condición 3, se produjo el vuelco de la embarcación por pérdida de estabilidad en o cerca de la cresta de la ola, hecho que no ocurrió en la condición 1. La ola que produjo el vuelco fue de 5'78 m de altura y 5 segundos de periodo estando al borde de la rotura. La probabilidad de ocurrencia de esta ola o una similar es del 2% en las tres horas de navegación consideradas anteriormente. Esta serie de ensayos no incluyó la condición 2 por considerar el CEHIPAR que es una condición más desfavorable que la condición 3 (tanto en olas como en calma), pues si bien es similar la estabilidad, el francobordo en popa es 15 cm menor, por ello parece muy probable que el modelo hubiera volcado en esta condición con mayor facilidad.

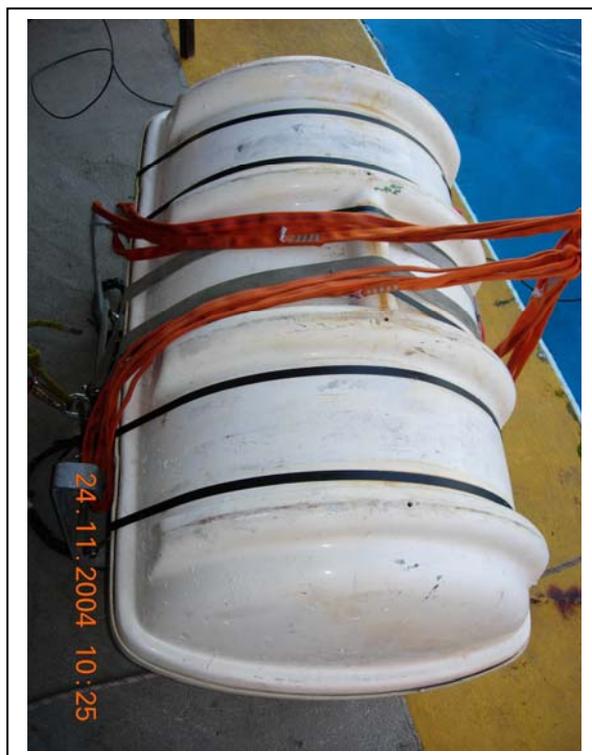
La balsa original del buque "O BAHIA" lista para ser sometida a las pruebas de inmersión.

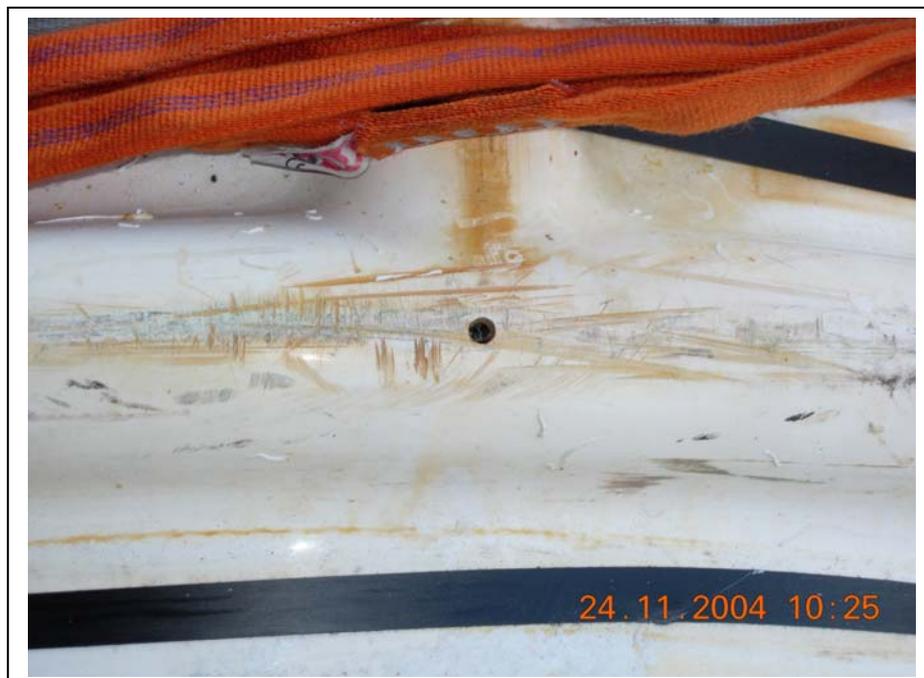
Agujero de desagüe y aireación de 5 mm en la carcasa de la balsa.

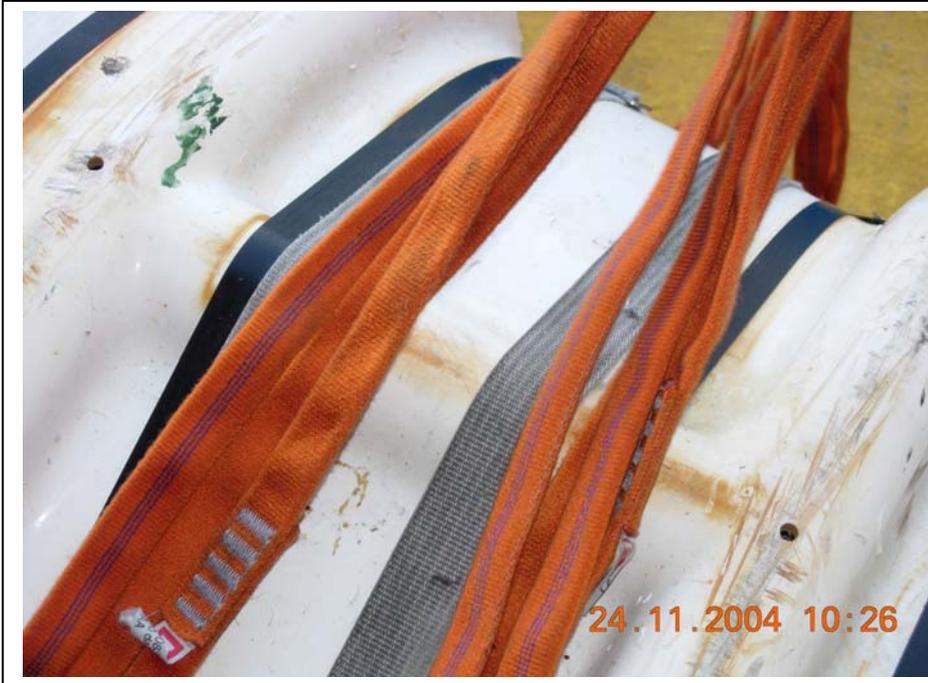
Vista detallada de 2 de los 4 agujeros de desagüe y aireación de la balsa.

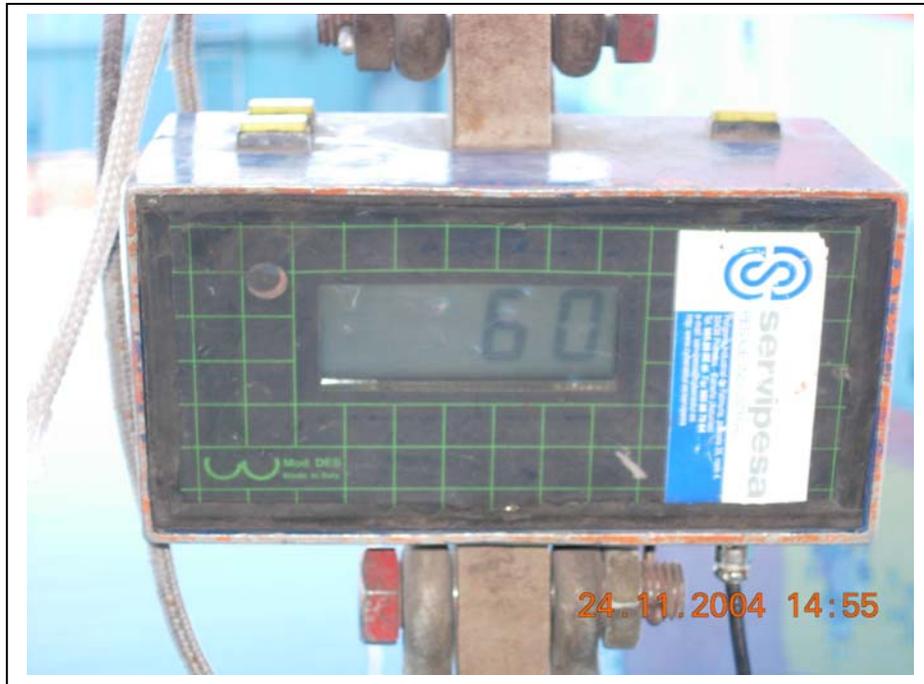
La pérdida de flotabilidad de acelera en virtud del tiempo de inmersión.

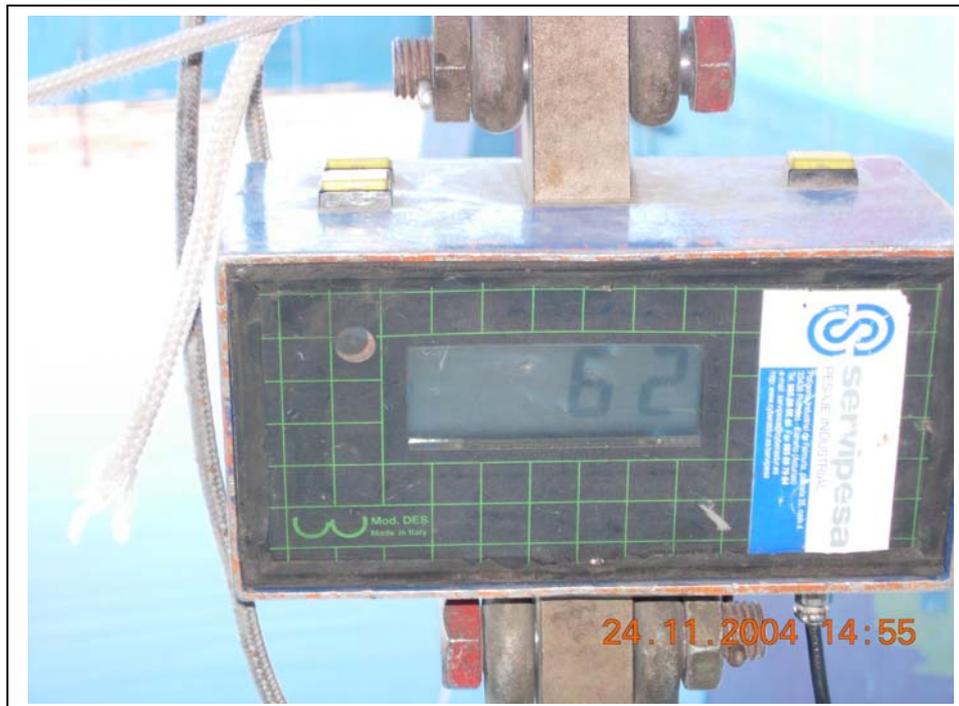
Continúa la pérdida de flotabilidad.

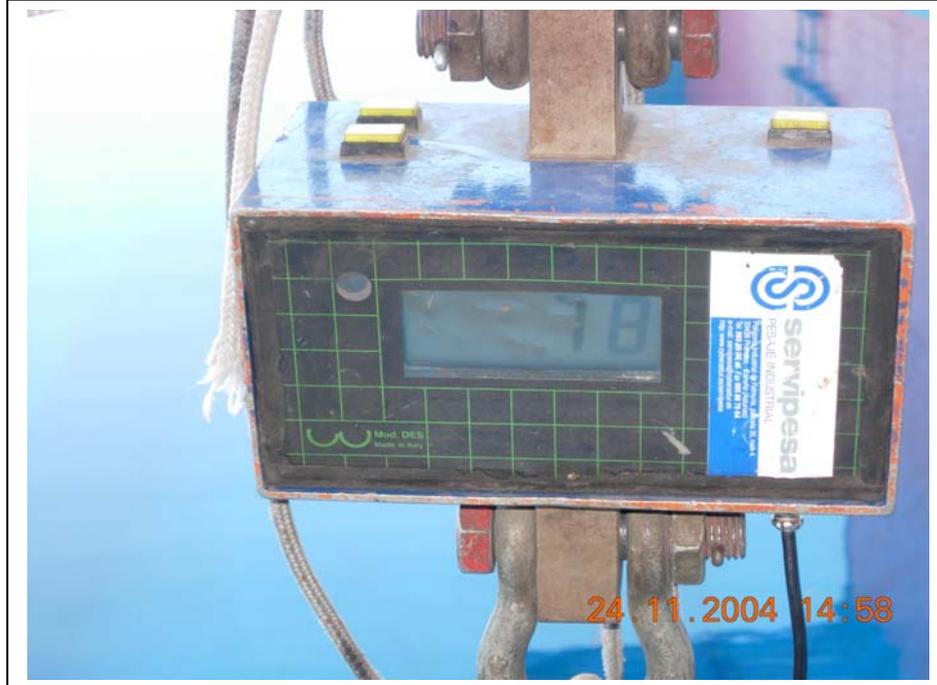
Continúa el proceso de inundación del contenedor de la balsa y su consiguiente pérdida de flotabilidad, calculándose una inundación de 7 litros por minuto.

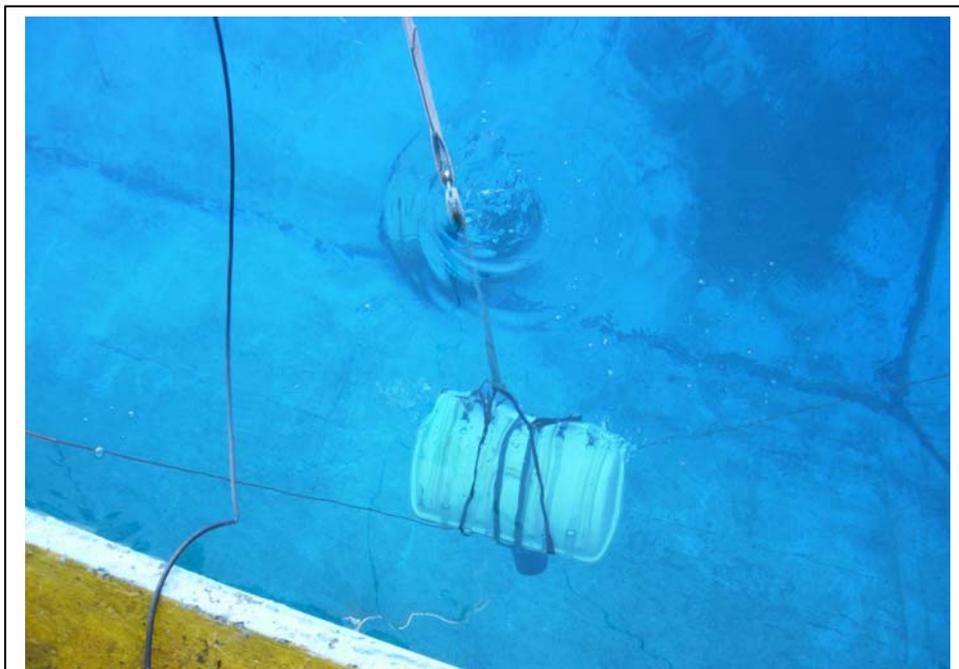
Cuando finalizan de salir burbujas, se traspasa la balsa a un bote de rescate para simular el movimiento del mar.

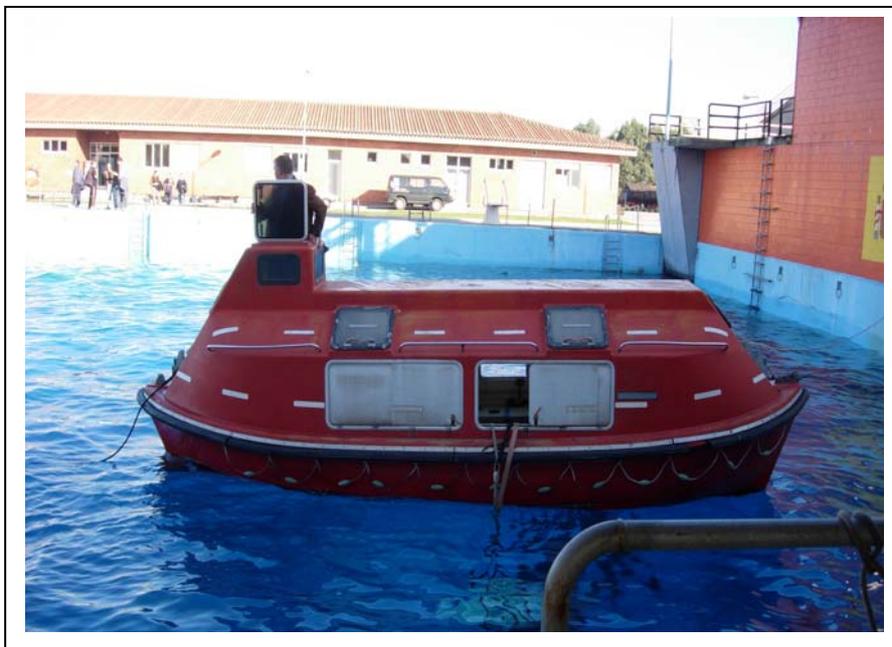
con la balsa colgada en el costado de estribor del bote, se arranca el generador de olas y se simulan condiciones mar con olas de 1 mts. de altura, con el fin de imprimir un movimiento de agitación y comprobar la pérdida de flotabilidad.

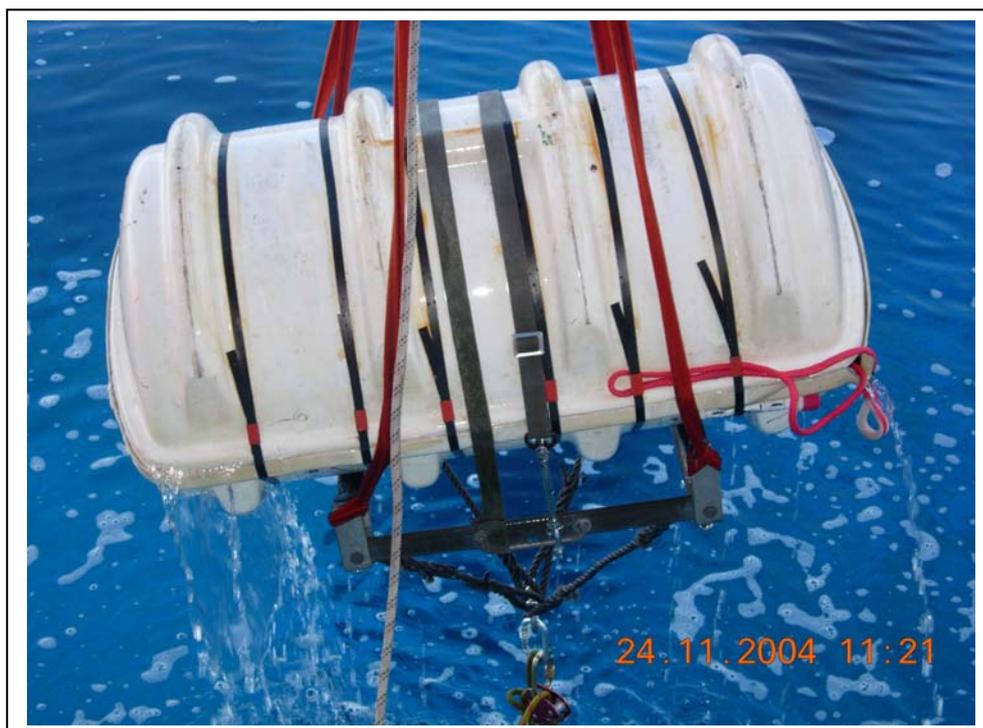
Al finalizar las pruebas y sacar la balsa del agua, se aprecia de forma significativa los puntos por donde el contenedor desaloja el agua acumulada (entrada de la Boza de disparo y frisa entre los semicilindros del contenedor).
