INFORME DE ACCIDENTE MARÍTIMO

**INFORME SOBRE EL HUNDIMIENTO, CON PERDIDA DE
VIDAS, DEL BUQUE PESQUERO**

“O BAHÍA”

**en el litoral de Galicia, cerca de las Islas Sisargas,
el día 2 de junio de 2004**

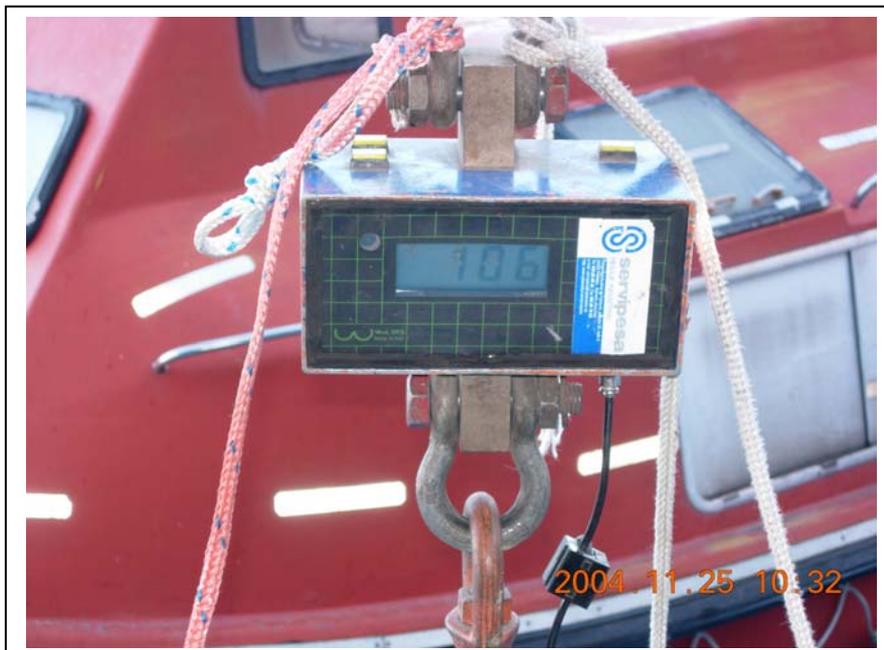
En situación estática, la flotabilidad en la cota de 3,5 mts. de profundidad es de 42 Kgs. (perdida de flotabilidad con respecto a la flotabilidad inicial de Kgs.)

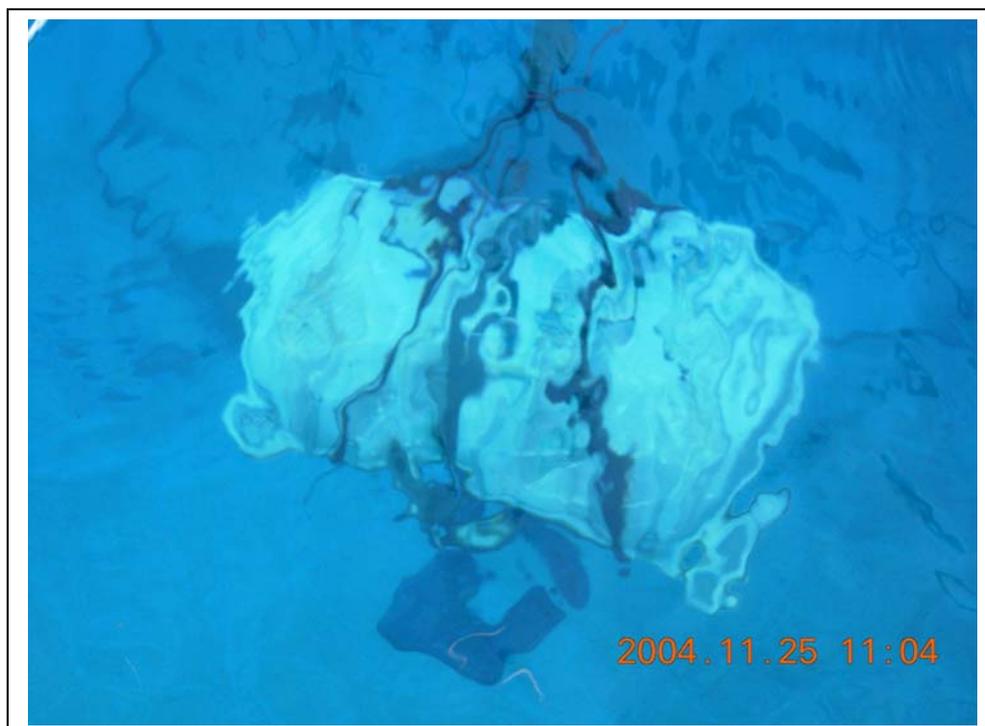
Después de someter la balsa a un ligero movimiento de olas la pérdida de flotabilidad por salida de aire acumulado entre los pliegues del tejido de la balsa es de 4 Kgs.

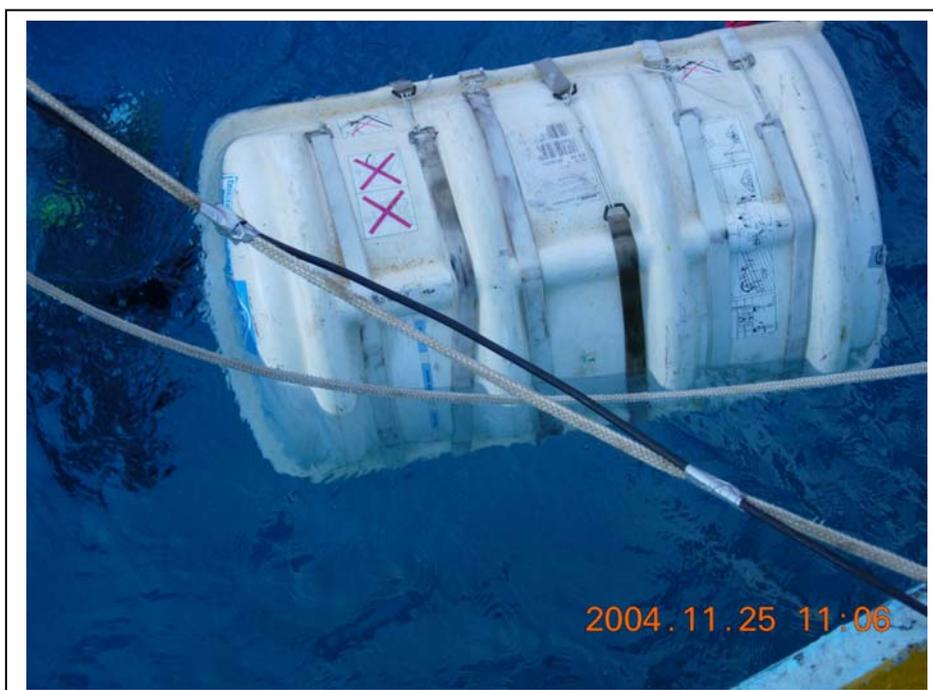
Liberada la balsa de su estiba la flotabilidad es de 38 Kgs. y la balsa emerge a la superficie.

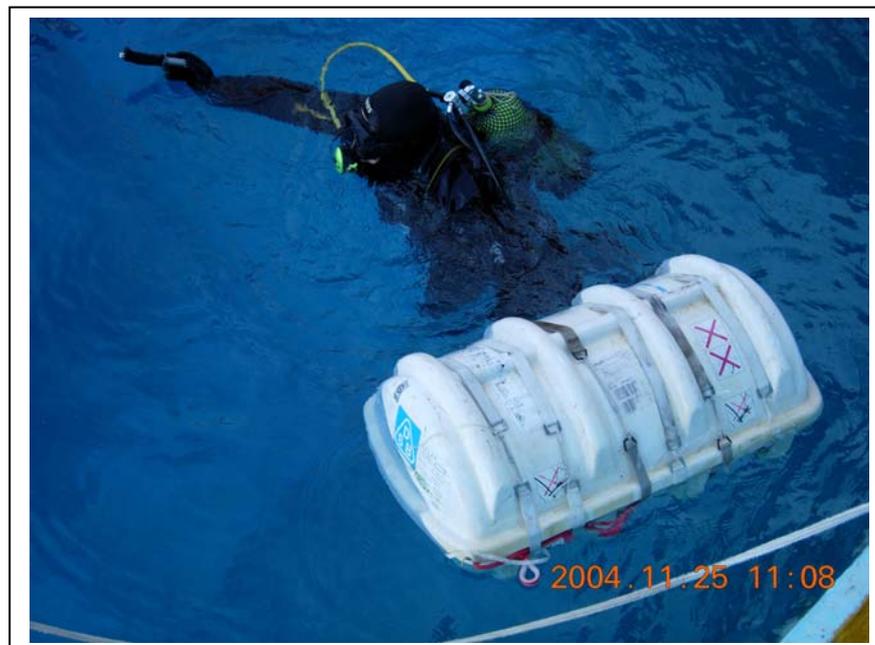
La diferencia de pesos nos indica la flotabilidad de la balsa, 38 Kgs.

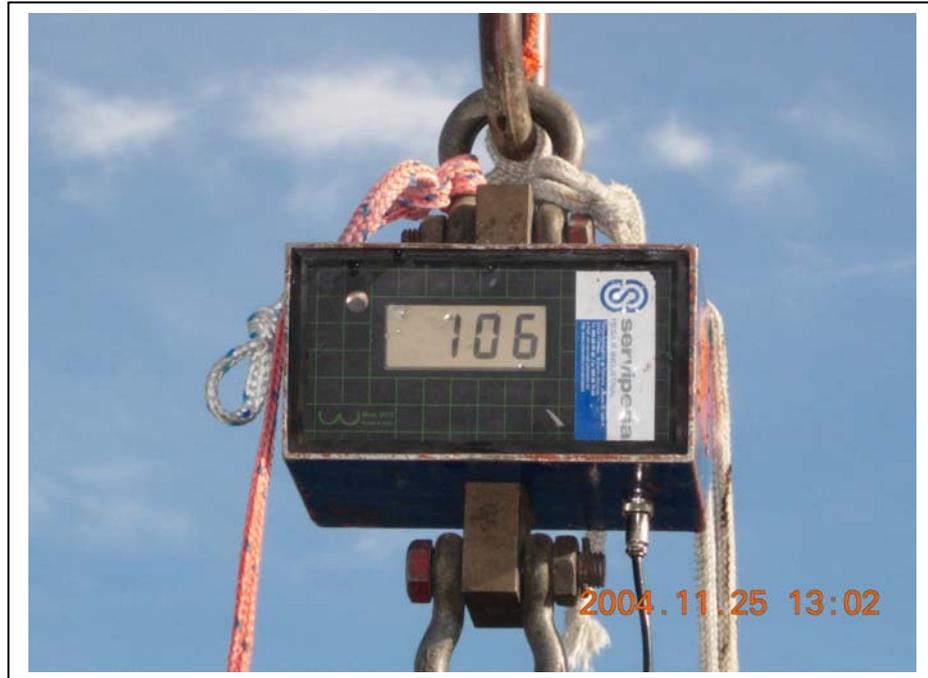
En la cota de 0,5 metros, el empuje de emersión, es decir la flotabilidad es de 42 Kgs.

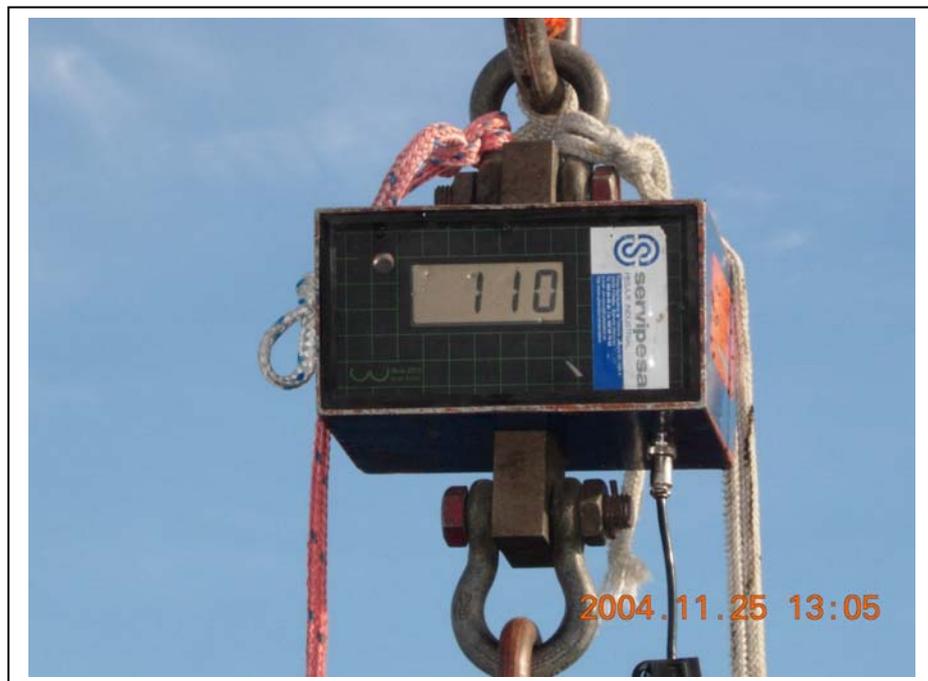
A medida que la inmersión avanza, disminuye la flotabilidad, debido al efecto de la presión que comprime las diferentes burbujas de aire retenido entre los pliegues de la balsa.

(En la imagen dinamómetro cuando la balsa se sitúa a 1,5 mts. de profundidad, con una flotabilidad de 38 Kg.).

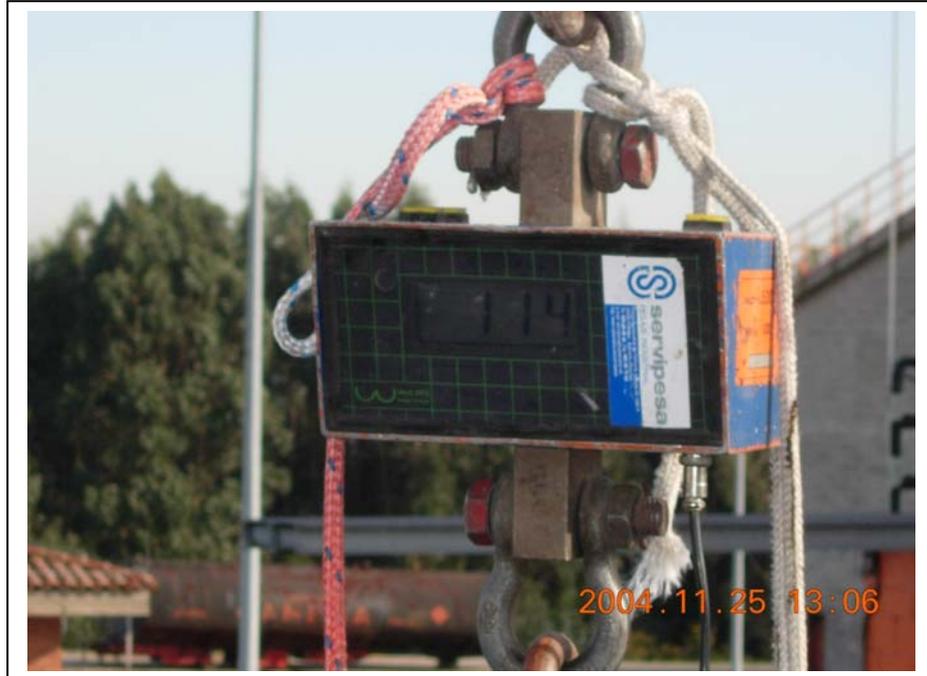
En la imagen dinamómetro cuando la balsa se encontraba a 2,5 metros de profundidad, teniendo la balsa una flotabilidad de 34 Kgs.

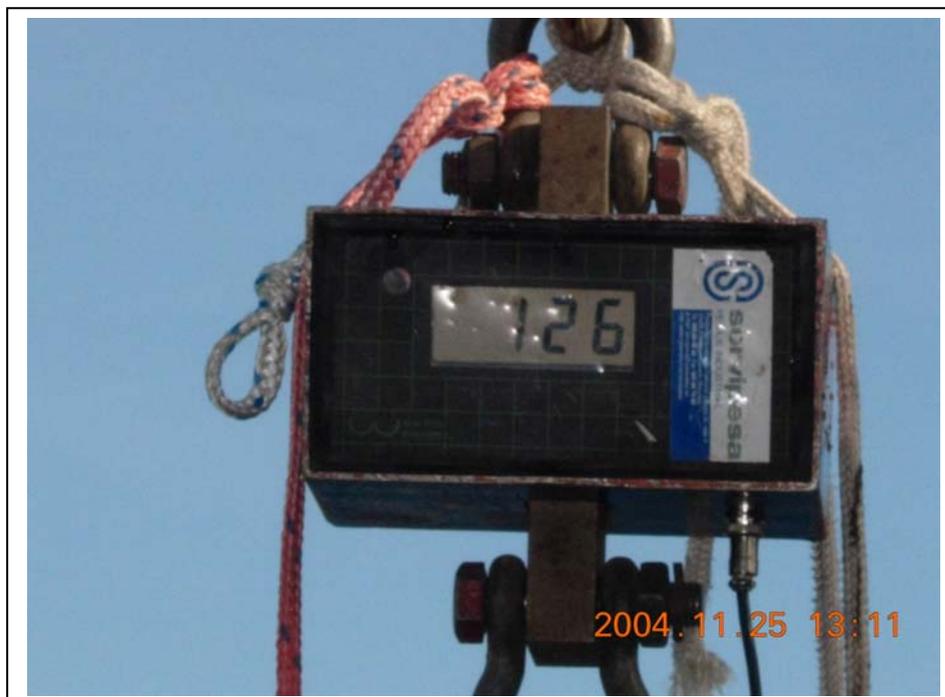
En la imagen indicación del dinamómetro cuando la balsa se encontraba a 5,5 metros de profundidad, la flotabilidad es de 26 Kgs.

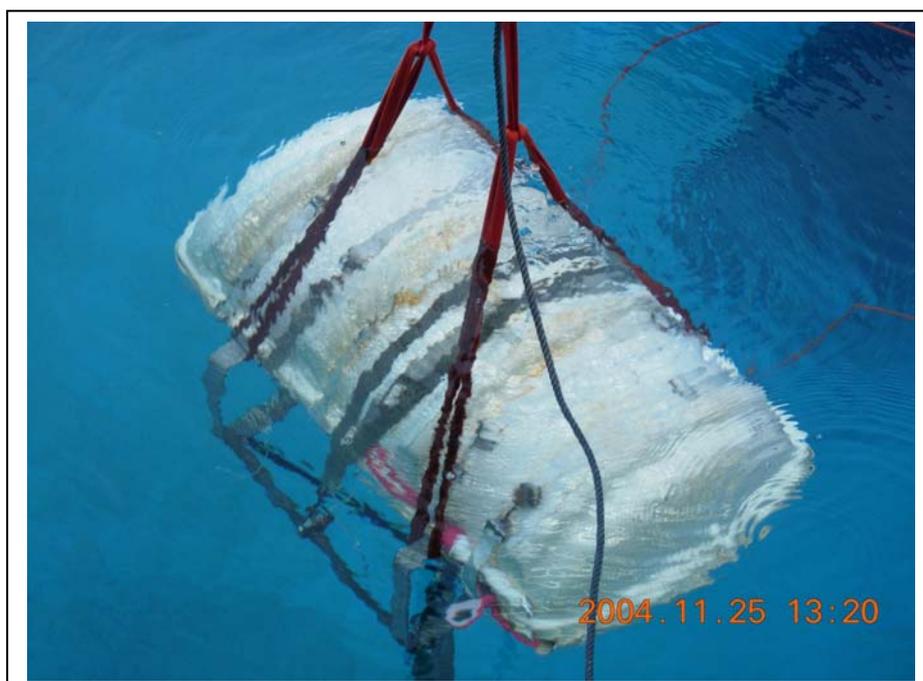
En la imagen indicación del dinamómetro cuando la balsa se encontraba a 6,5 metros de profundidad, la flotabilidad es de 22 Kgs.

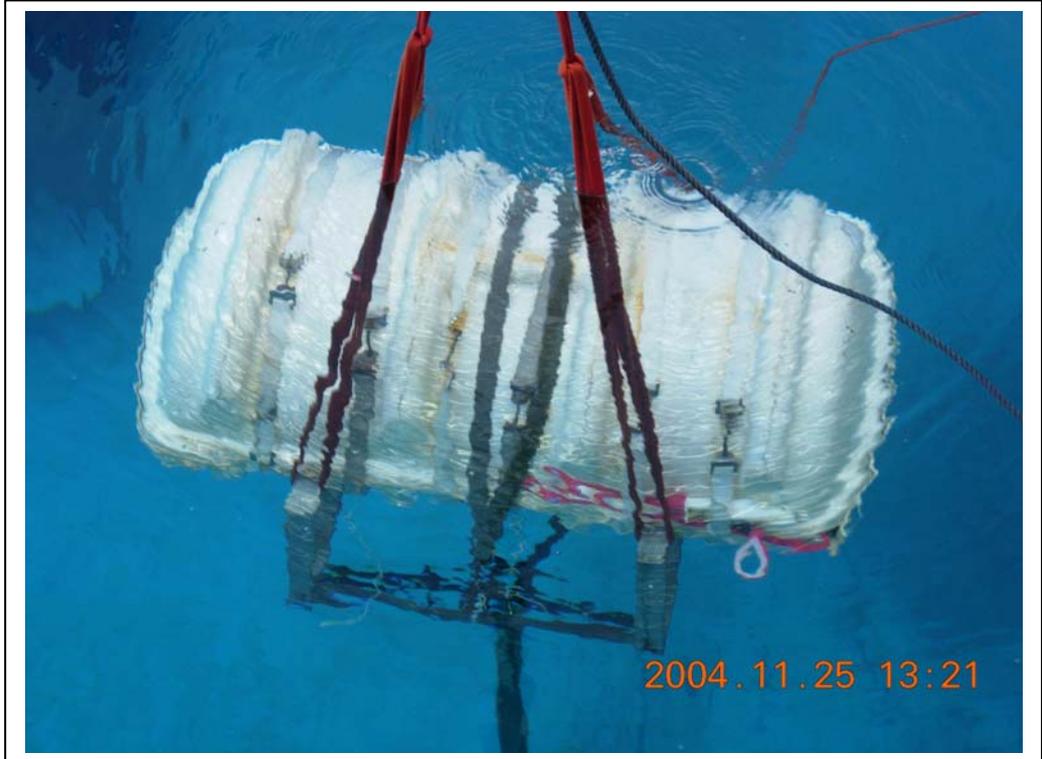
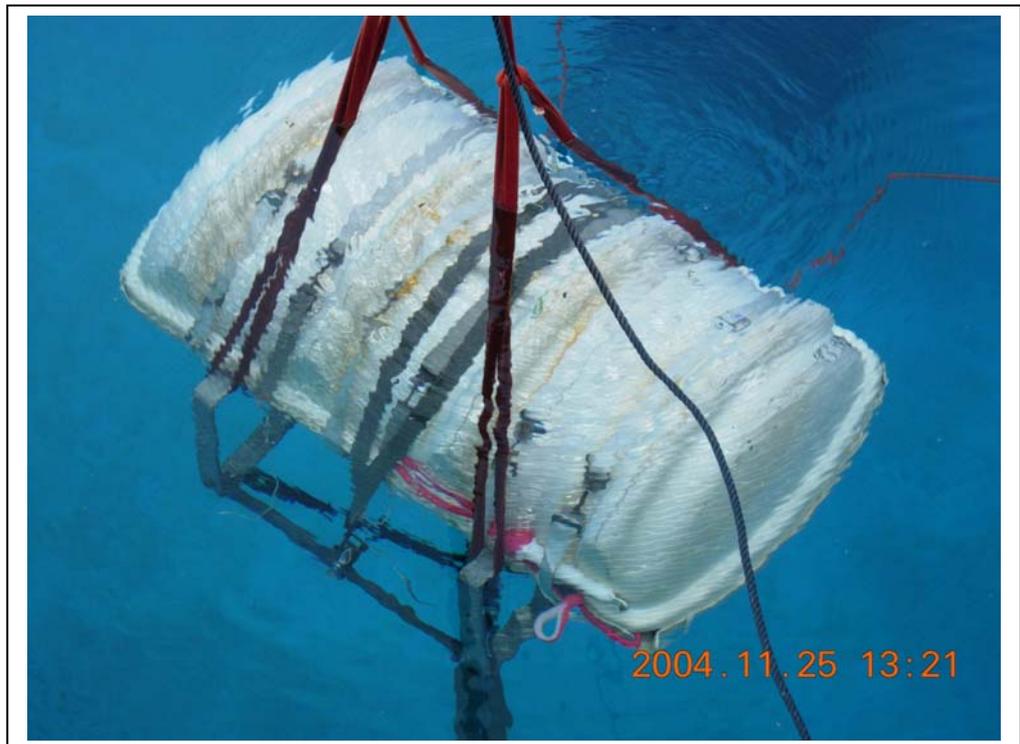
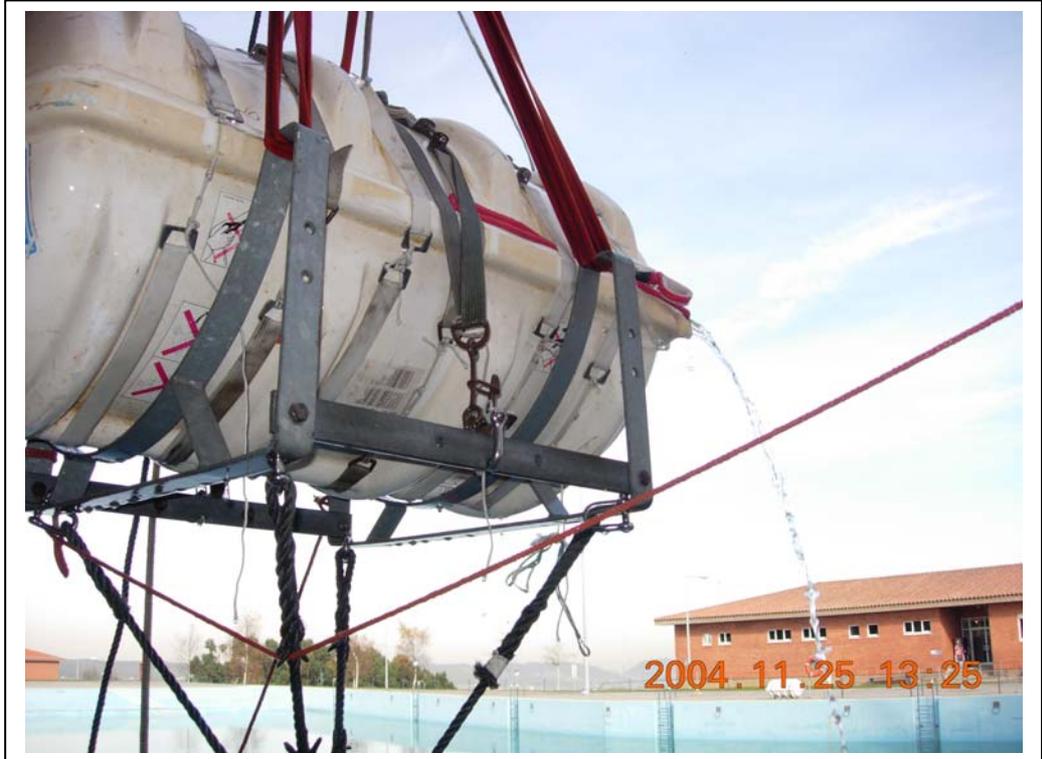
Al izar la balsa, se aprecia la salida del agua que había inundado el contenedor.

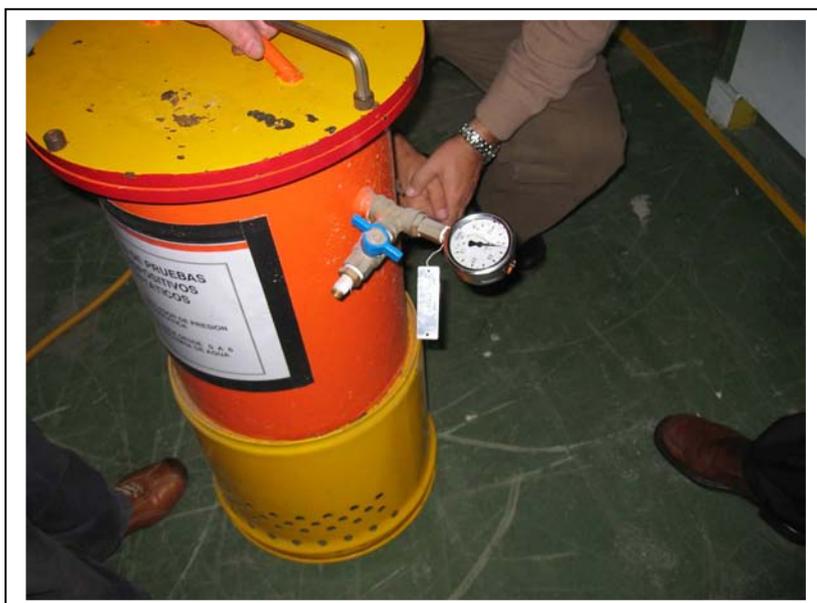
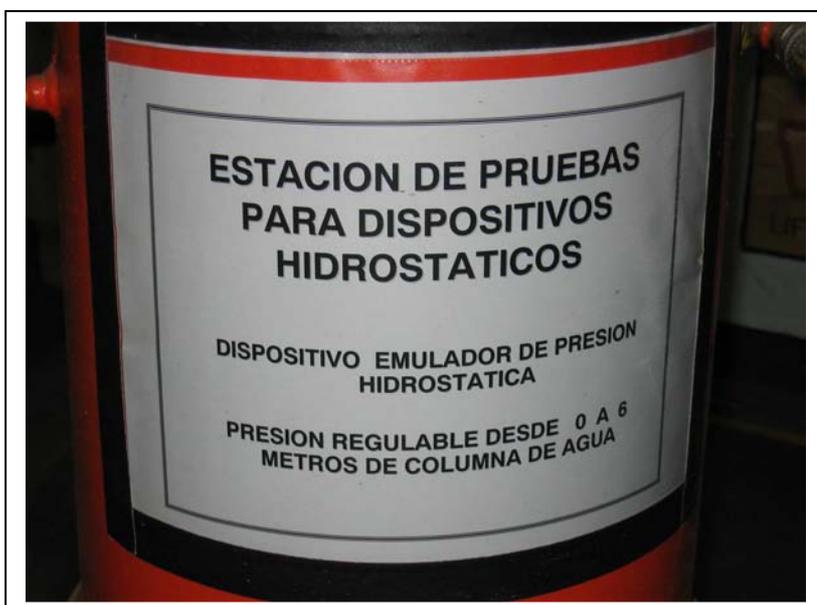
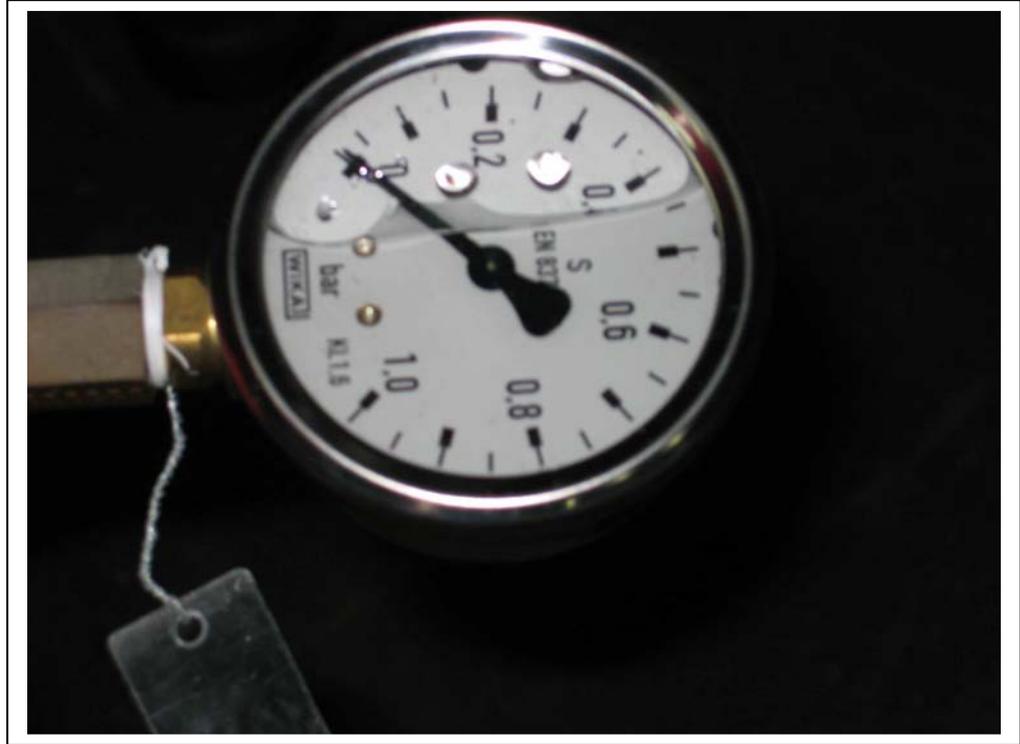
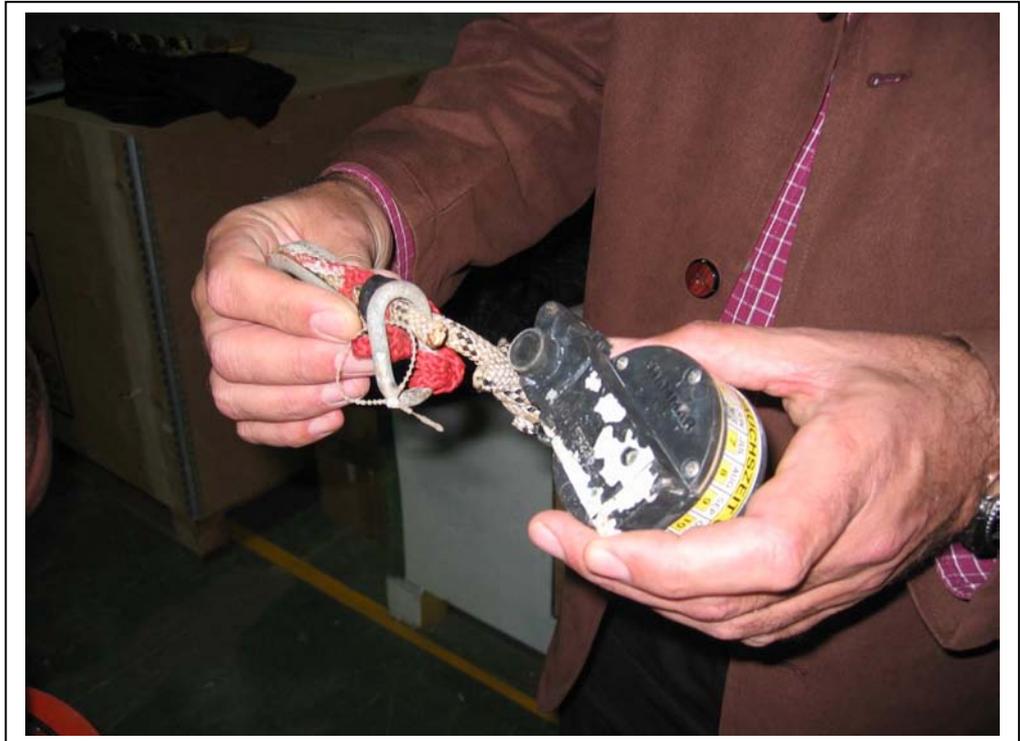
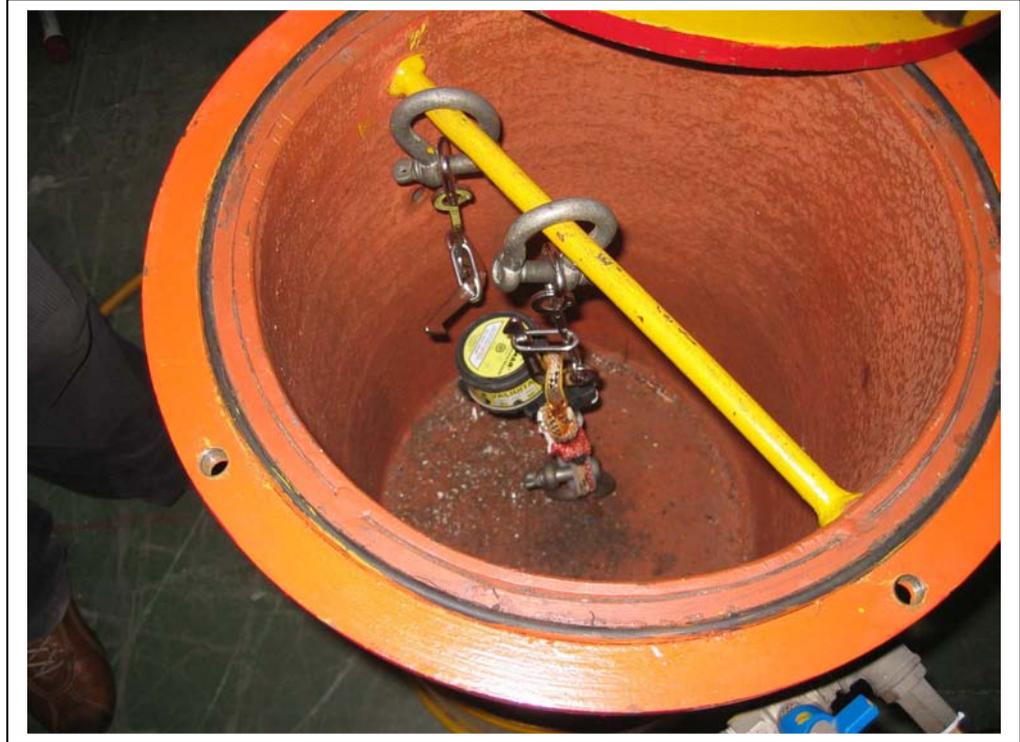
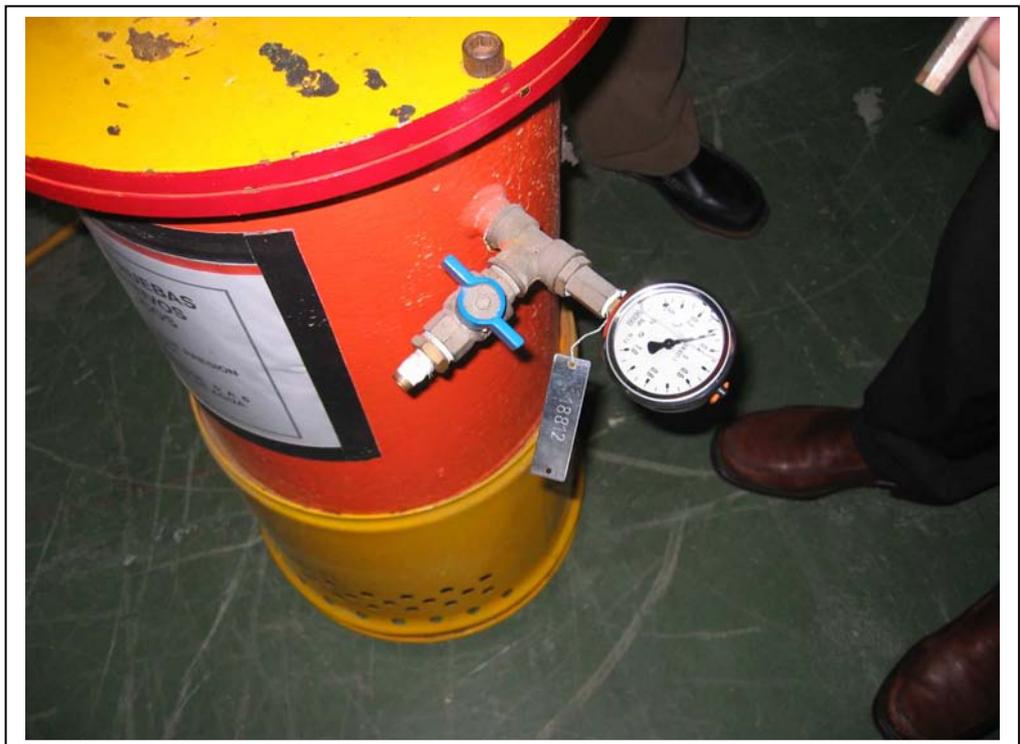
ENSAYOS DE LAS ZAFAS HIDROSTÁTICAS *HAMMAR H-20*

Dado que la activación hidrostática de las zafas HAMMAR H-20, se encuentra en un rango entre 1,5 mts. Y 4,0 mts, se han realizado una serie de pruebas tendente a comprobar estadísticamente la presión media de activación, y su índice de efectividad.

Para ello se han realizado pruebas con 33 dispositivos HAMMAR H-20 , en diversas estaciones de revisión de balsas, que disponen de la tecnología necesaria para la realización de las mismas , siendo el resultado el que se muestra tanto grafica como estadísticamente a continuación :

<i>Número de unidades probadas</i>	57
<i>Nº unidades defectuosas (no funcionó)</i>	1
<i>Cabo parcialmente cortado</i>	5
<i>Fuera rango de presión (> 0,4 atm.)</i>	3
<i>Presión media de disparo</i>	0,347 atm.
