# INFORME TÉCNICO A-05/2010

Investigación del hundimiento del B/P JOSÉ ALMUIÑA,  
en aguas del Océano Atlántico, el 6 de noviembre de 2008

COMISIÓN PERMANENTE DE  
INVESTIGACIÓN DE ACCIDENTES  
E INCIDENTES MARÍTIMOS

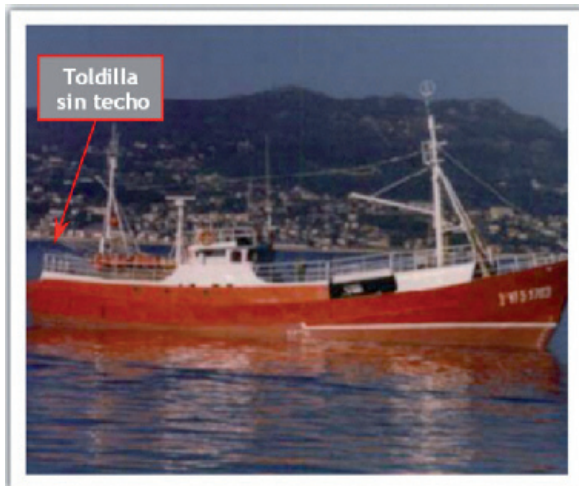
**Figura 2.** B/P JOSÉ ALMUIÑA antes de la reforma de mayo de 1990

En la fotografía de la figura 2 se puede ver el buque antes de esta reforma. Se puede observar que la toldilla no tenía techo.

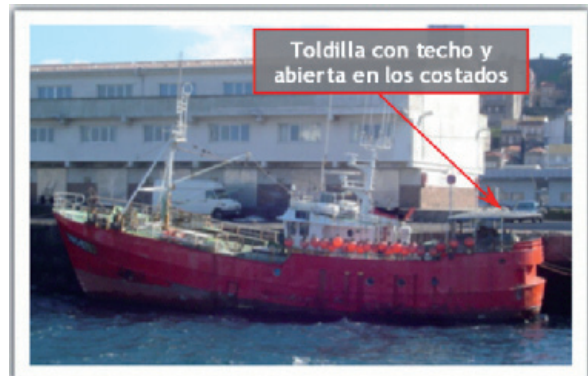
**Figura 3.** B/P JOSÉ ALMUIÑA el 27 de febrero de 2005

En la fotografía de la figura 3, tomada el 27 de febrero de 2005, se puede ver el buque tras esta reforma. Se puede apreciar en la popa una toldilla con techo y abierta en los costados.

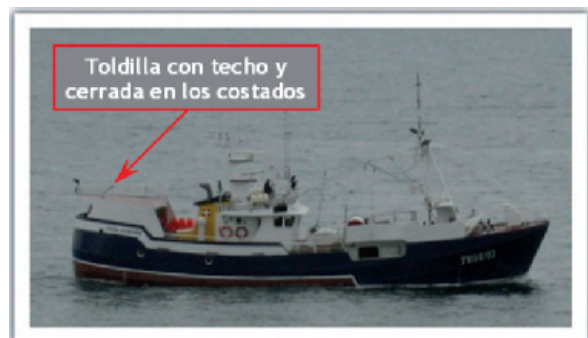
**Figura 4.** B/P JOSÉ ALMUIÑA el 6 de marzo de 2006

En la fotografía de la figura 4, tomada el 6 de marzo de 2006, se puede ver el buque tras esta reforma. Se puede observar que se realizó el cierre de los costados en la toldilla, pero sin incluir ninguna estructura de cierre en su interior, de acuerdo con los planos aprobados.

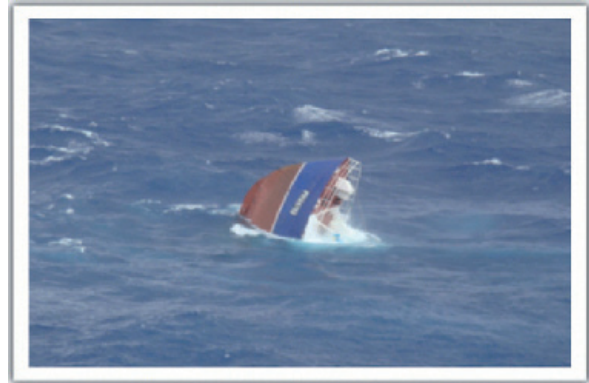
**Figura 24.** Fotografía del buque hundiéndose obtenida por los equipos de rescate

- El primer mecánico llamó a voces al resto de la tripulación pero no obtuvo respuesta.
- El barco hundió cada vez más la popa hasta que, pasado bastante tiempo desde el accidente, lo vieron flotando en posición vertical con la proa fuera del agua. En esa posición fue visto posteriormente por los equipos de rescate, que tomaron la fotografía de la figura 24

aproximadamente cinco horas después del accidente.

Although initially the vessel heeled to starboard and her bow sunk, as it capsized the new distribution of the weight and pushing forces caused the stern to sink, with the vessel ultimately floating in a vertical position with her bow above water, as witnessed afterwards by the survivors and rescue teams.

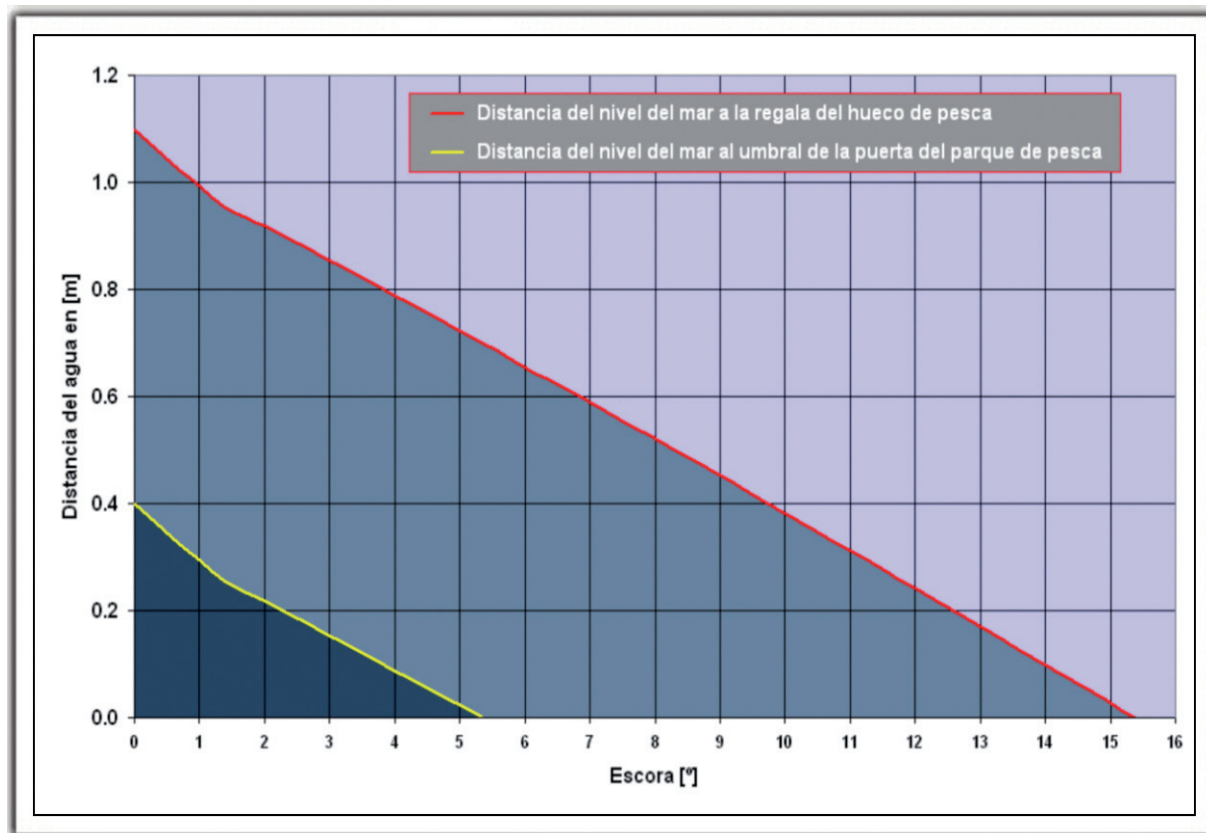
**Figura 35.** Distancia del nivel medio del mar al umbral de la puerta del parque de pesca y a la regala del hueco de pesca en función de la escora

En las figuras 34 y 35 se puede ver la evolución del agua embarcada y de la escora de acuerdo con las simulaciones del accidente realizadas.

En la figura 35 se representan las siguientes curvas:
