**Comisión Permanente de Investigación
de Siniestros Marítimos**

INFORME DE ACCIDENTE MARÍTIMO

**INFORME SOBRE EL ACCIDENTE DEL JET - FOIL
HIDROALA DE TRANSPORTE DE PASAJEROS**

“PRINCESA TEGUISE”

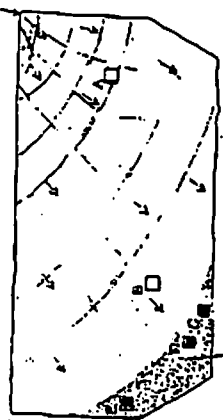
Phot.5 SEM fractographs of fracture surface of the AFT side (Final fracture area)

Origin of fracture

Final fracture area

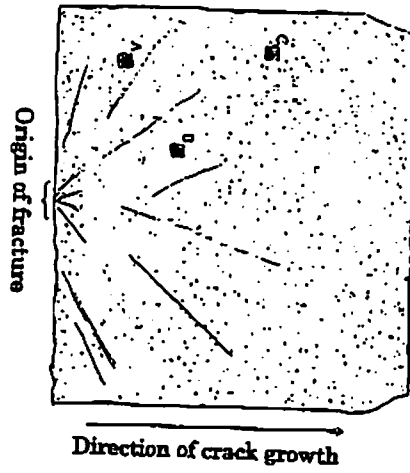
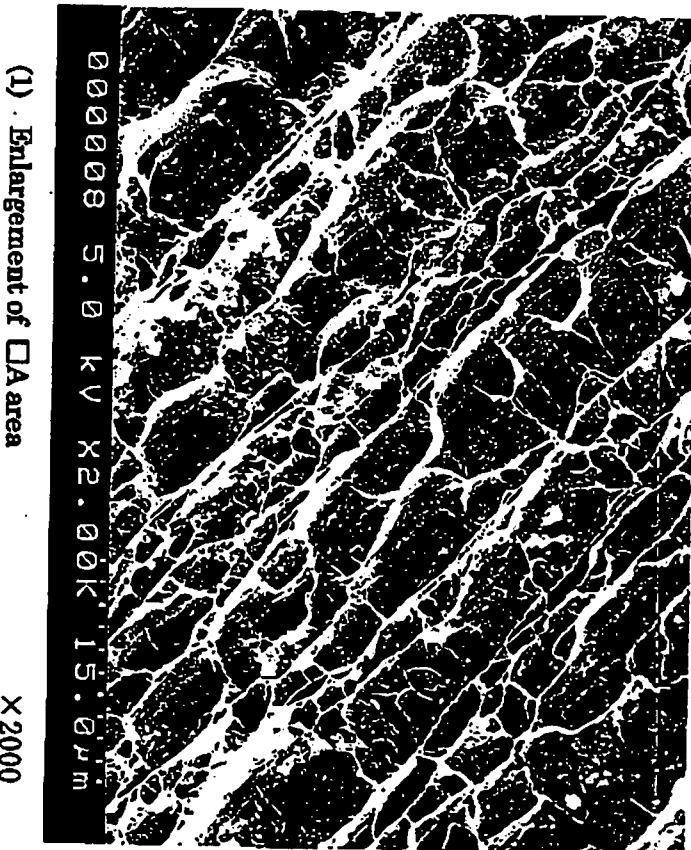
Phot.6 SEM fractographs of fracture surface of the FWD side

(1) . Enlargement of □ A area
