COMISIÓN DE INVESTIGACIÓN  
DE ACCIDENTES FERROVIARIOS

*Informe final*

INFORME FINAL SOBRE  
EL ACCIDENTE FERROVIARIO Nº 0036/2013  
OCURRIDO EL DÍA 26.03.2013  
ENTRE URDA Y MALAGÓN (TOLEDO)

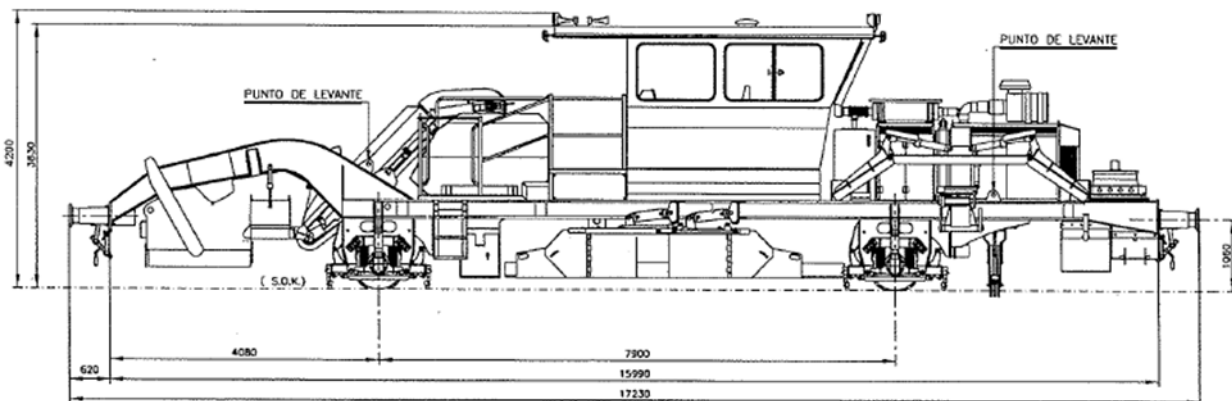
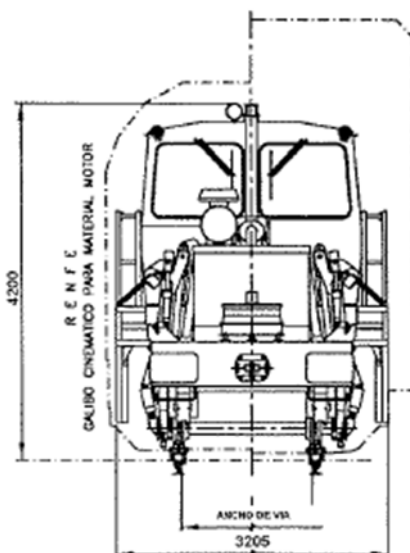
Tren de trabajos (bateo) con la siguiente composición: bateadora de vía 08-475-4S, perfiladora de vía PDB-110 (con identificador UIC 997130522110) y estabilizadora de vía DGS-62N.

La perfiladora descarrilada de 35 toneladas, longitud de 17 metros y dos ejes motrices (nº 43464 – el fracturado - y nº 30999) podía circular a una velocidad máxima 100 km/h tanto remolcada como autopropulsada.
