**Comisión Permanente de Investigación  
de Siniestros Marítimos**

**INFORME SOBRE EL HUNDIMIENTO, CON PERDIDA DE  
VIDAS, DEL BUQUE PESQUERO “*NUEVO PILÍN*”  
EN EL MAR CANTÁBRICO**

**el día 19 de noviembre de 2004**

La Comisión Permanente de Investigación de Siniestros Marítimos, después de analizar las pruebas disponibles, ha determinado que la causa del siniestro fue la pérdida de estabilidad transversal del buque, lo que originó su vuelco.

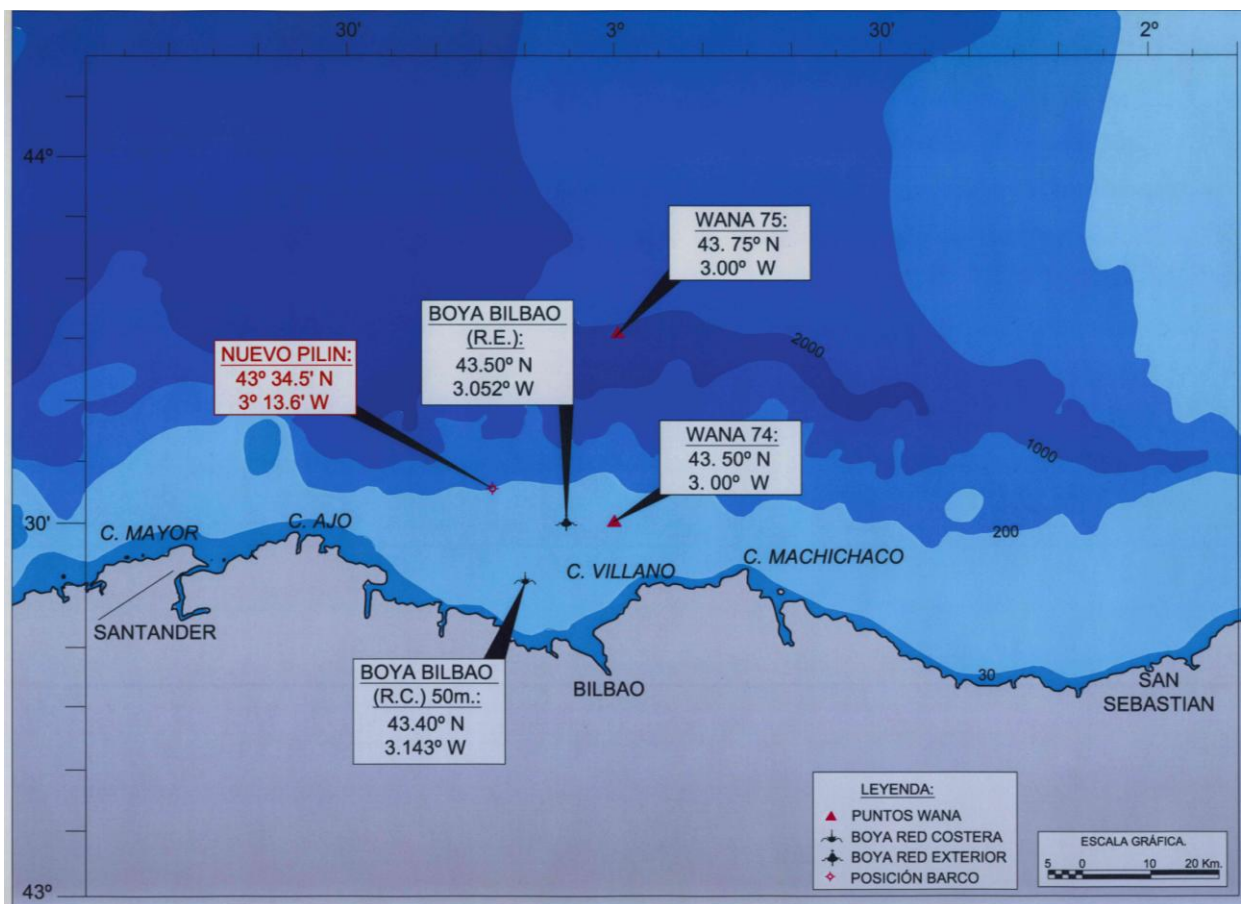
**Figura 1.1. Localización de la información analizada. Posición del naufragio del buque “*Nuevo Pilín*” el 19 de noviembre del 2004**

La información sintética procedente del modelo numérico de generación de oleaje (WAM) y la registrada por las redes nacionales de media de oleaje, y viento consideradas para analizar la situación climática acaecida en el transcurso de este siniestro se recogen en la figura 1.1.incluyéndose la posición del buque.

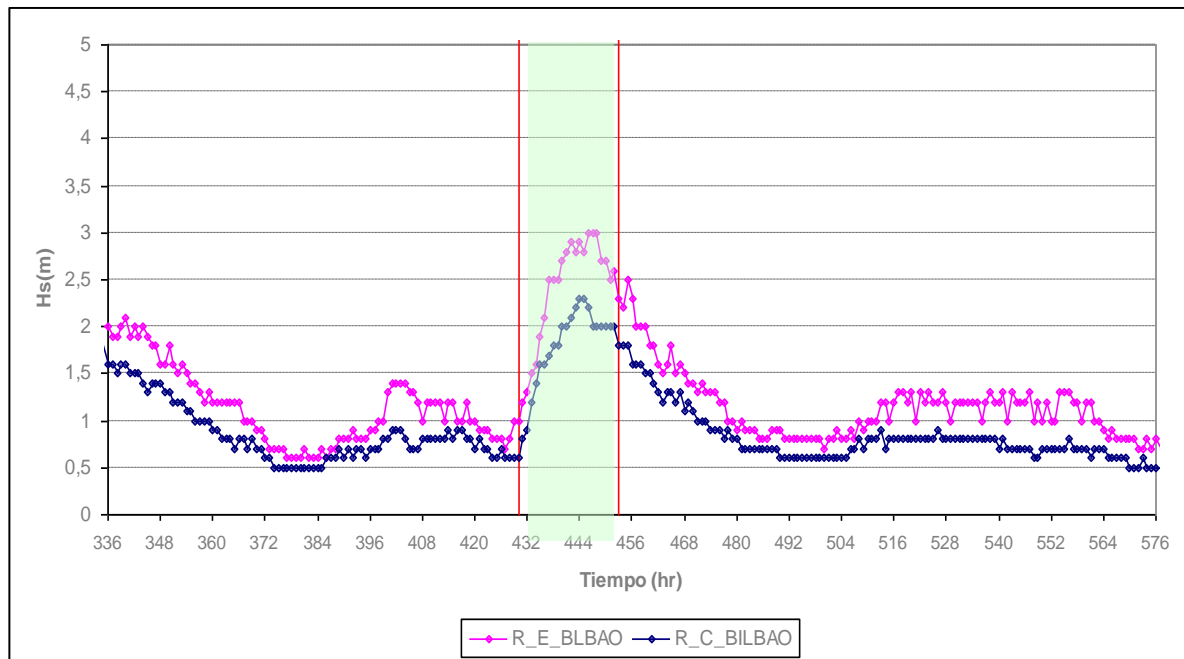
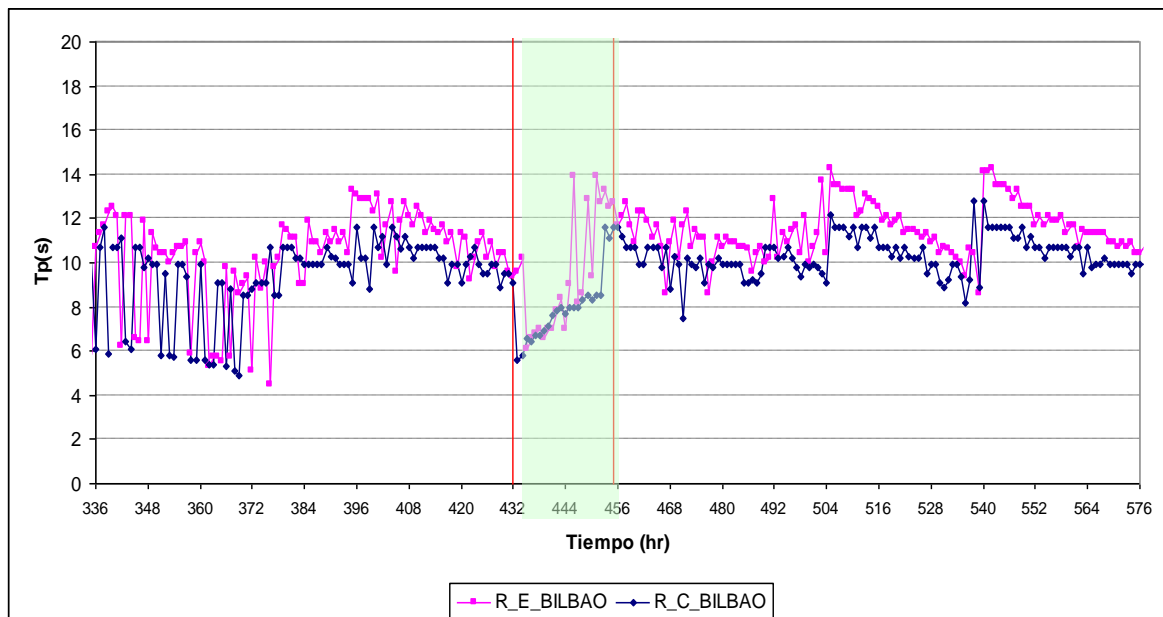
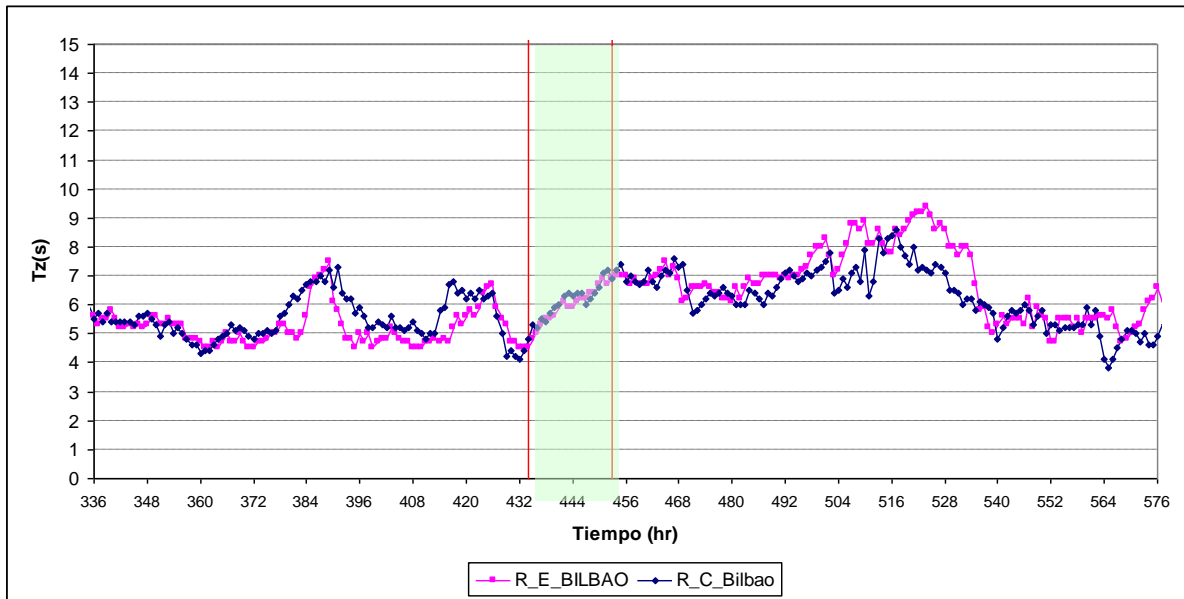
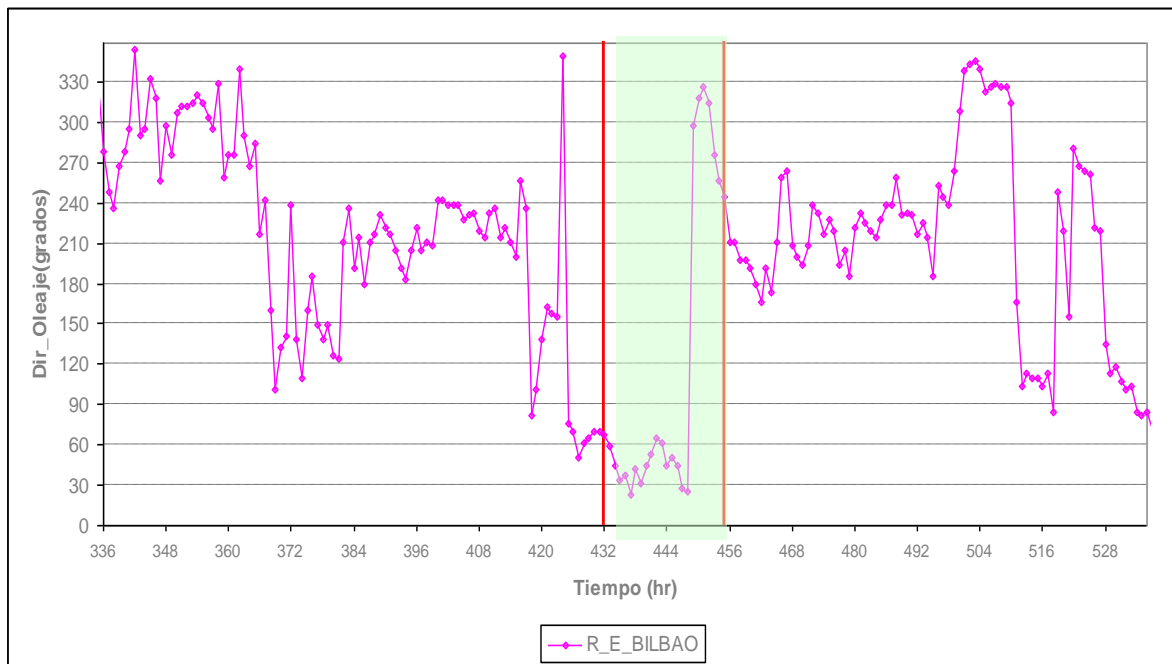
Figura 1.2. evolución de a)  $h_s$  b)  $t_p$  registrado por boyas de de medida de oleaje de la red exterior (R.E.) y costera (R.C.) de Bilbao noviembre\_2004

Como se puede apreciar (figuras 1.2.a, 1.2.b y 1.2.c), la altura de ola significativa pasa en poco tiempo de 0'5m a 3'0m disminuyendo el periodo de pico de 12<sup>s</sup> a 8<sup>s</sup> y de 7<sup>s</sup> a 6<sup>s</sup>, el periodo medio.

Simultáneamente, la dirección de propagación de la máxima energía pasa del WSW al NE (figura 1.2.d).

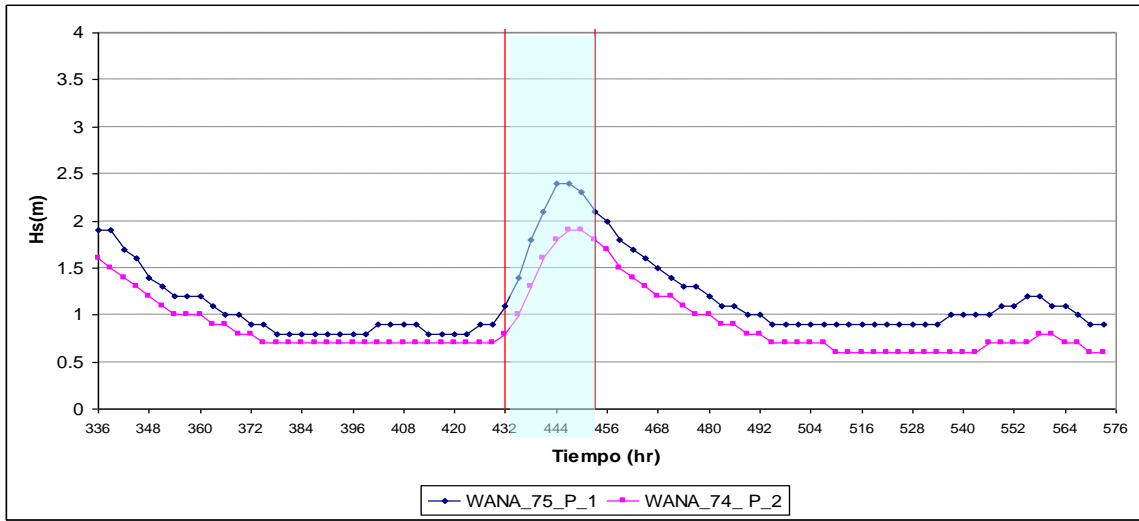
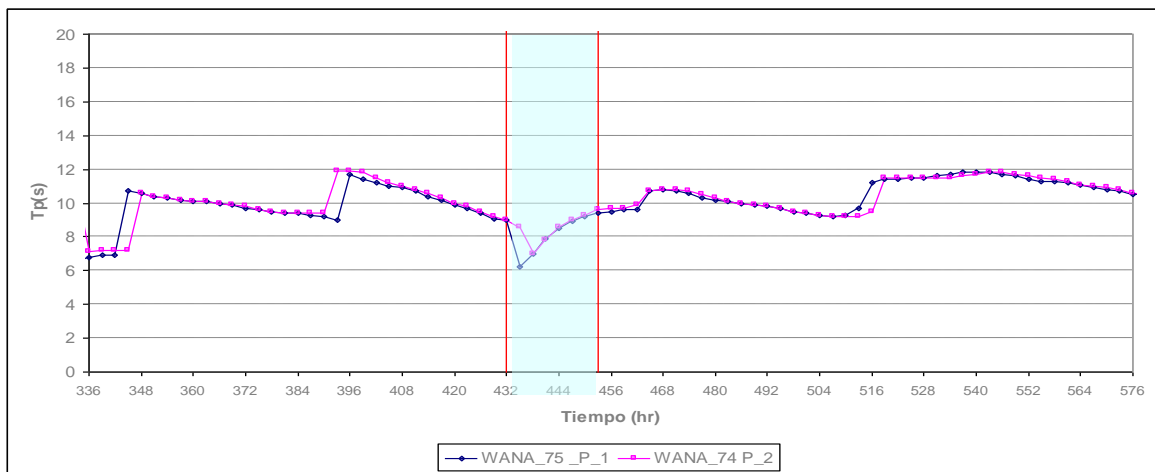
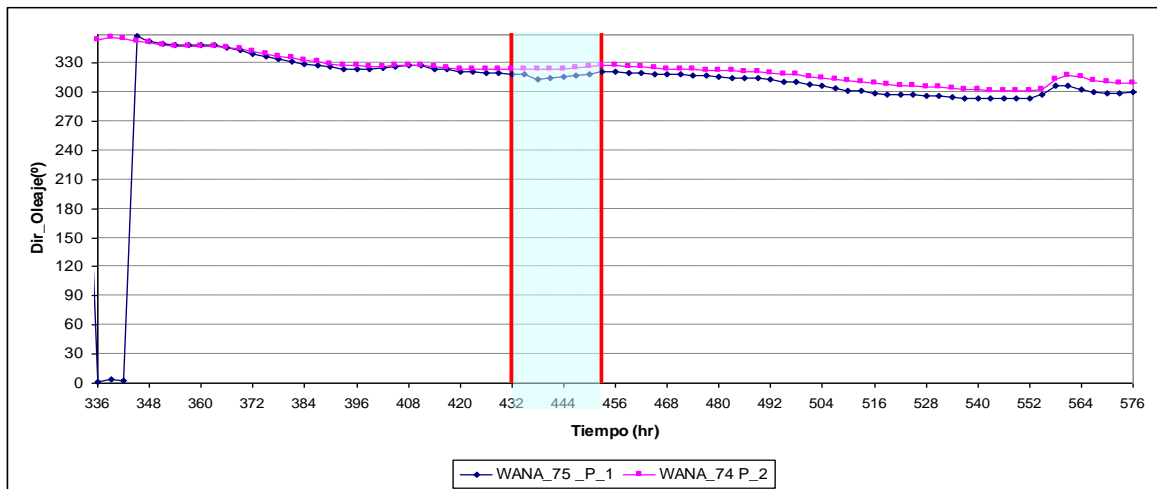
**FIG. 1.3a) Evolucion de oleajes sintéticos en los puntos de malla WANA 74 y 75  
Hs MEDIA OLEAJE (NOVIEMBRE 2004)**

Una situación similar se aprecia en la evolución de los parámetros  $H_s$  y  $T_p$  de los puntos WANA (figuras 1.3.a y 1.3.b) siendo en este caso el cambio de dirección (figura 1.3.c) menos patente debido a que, como ya se ha comentado, la dirección media que proporciona el modelo numérico es la de todo el campo de frecuencias frente a la dirección media de propagación del pico espectral que se obtiene de los datos procedentes de las boyas.
