## INFORME TÉCNICO A-03/2009

Investigación de la colisión del buque remolcador BLANCA S, el 29 de diciembre de 2008, contra un pantalán flotante en el Puerto de Melilla.

COMISIÓN PERMANENTE DE  
INVESTIGACIÓN DE ACCIDENTES  
E INCIDENTES MARÍTIMOS

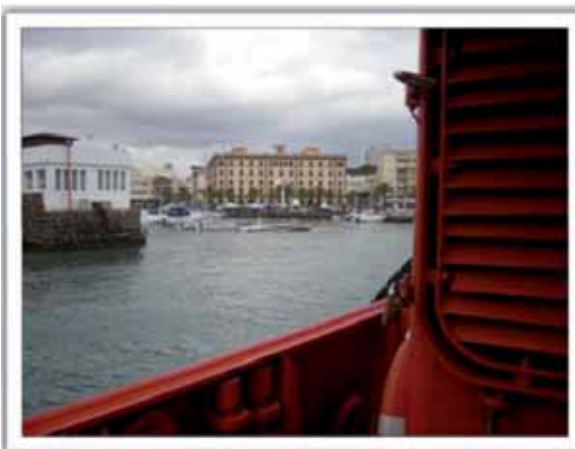
Figura 5. Vista del lugar del accidente desde el remolcador

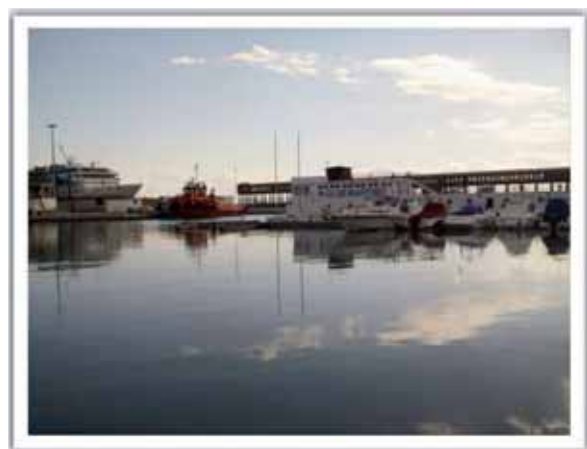
Figura 6. Vista del atraque del remolcador desde el punto donde quedó varado

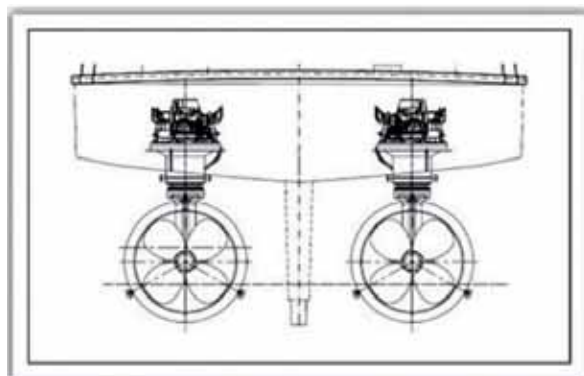
El remolcador está equipado con dos propulsores azimutales con tobera. Estos propulsores llevan la hélice dispuesta sobre un eje que puede girar sobre sí mismo 360°, haciendo de esta manera innecesaria la existencia de timón. Con este sistema se consigue más maniobrabilidad que con la combinación tradicional de hélice fija y timón.

Figura 11. Disposición de los propulsores

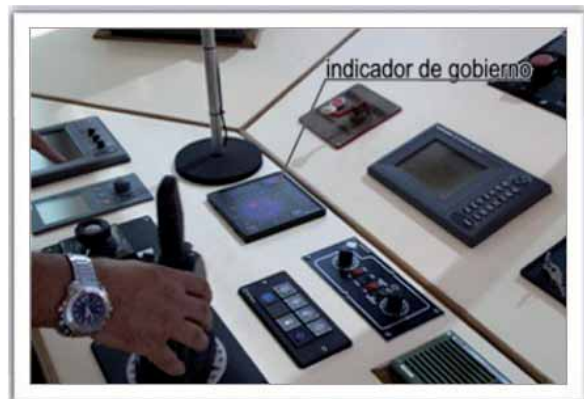
Figura 12. Joystick de estribor del BLANCA S

en la consola del puente. Con éstos, no sólo se actúa sobre el giro de los propulsores sino que también se regulan las revoluciones del motor. El patrón se sitúa entre estos, accionando cada uno de ellos con una mano tal y como se aprecia en la anterior fotografía.

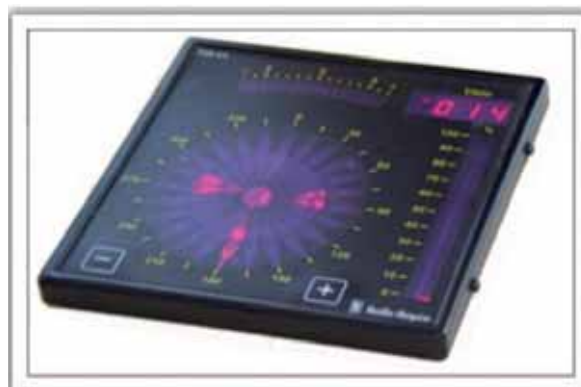
La orientación de cada uno de los propulsores junto con el número de vueltas de la hélice y el porcentaje de máquina que se está aplicando, quedan reflejados en unos indicadores de gobierno ubicados en la consola.

Figura 13. Indicador de orientación, potencia de máquina y revoluciones de la hélice

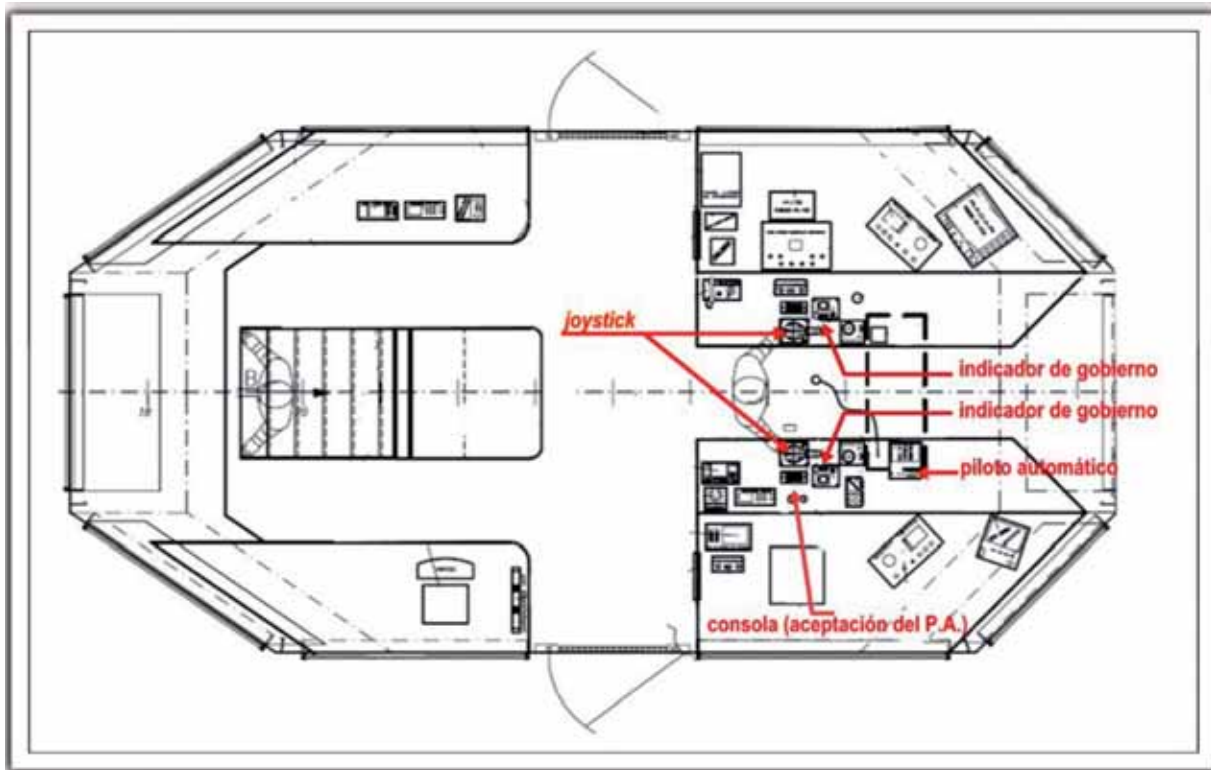
Para que el piloto automático actúe sobre los propulsores, no basta solamente con haberlo encendido pulsando el botón AUTO en su consola, sino que es preciso aceptar los mandos de control de los propulsores (*joysticks*). Para ello, una vez puestos a la vía ambos propulsores debe apretarse un pulsador situado en la consola próximo a dichos mandos. En ese momento, se establece la conexión

Figura 14. Plano de disposición de aparatos en el puente de gobierno del remolcador BLANCA S.

entre los mandos y el equipo propulsor, prevaleciendo las órdenes del piloto automático sobre el giro de los propulsores, incluso por encima de aquellas que se pudiesen hacer manualmente sobre los citados mandos. Es decir, el accionamiento del piloto automático anula a los *joysticks*.
