**Comisión Permanente de Investigación
de Siniestros Marítimos**

INFORME DE ACCIDENTE MARÍTIMO

**INFORME SOBRE EL ABORDAJE DE LOS BUQUES
"MAR ROCIO" Y "SKS TRINITY"
EN LAS CERCANIAS DE LA BAHIA DE ALGECIRAS.**

el día 16 de agosto de 2000

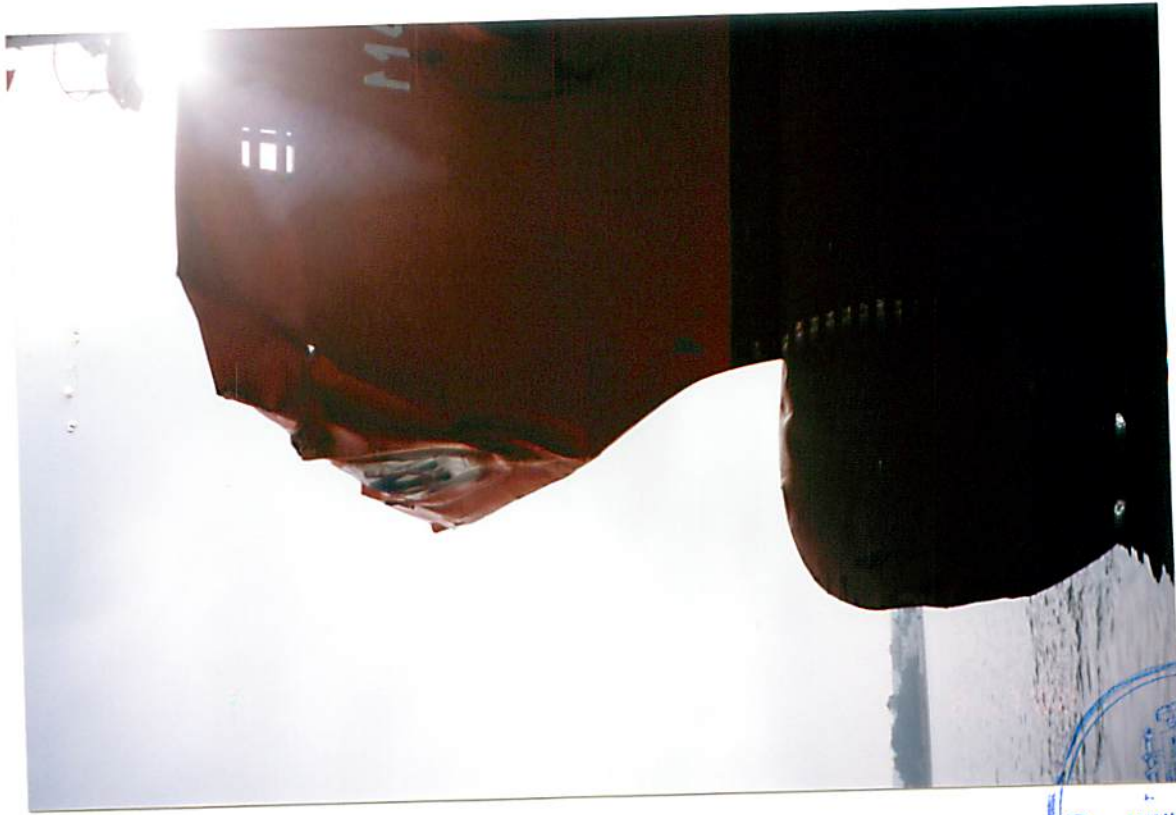
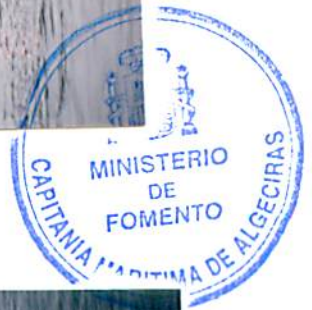
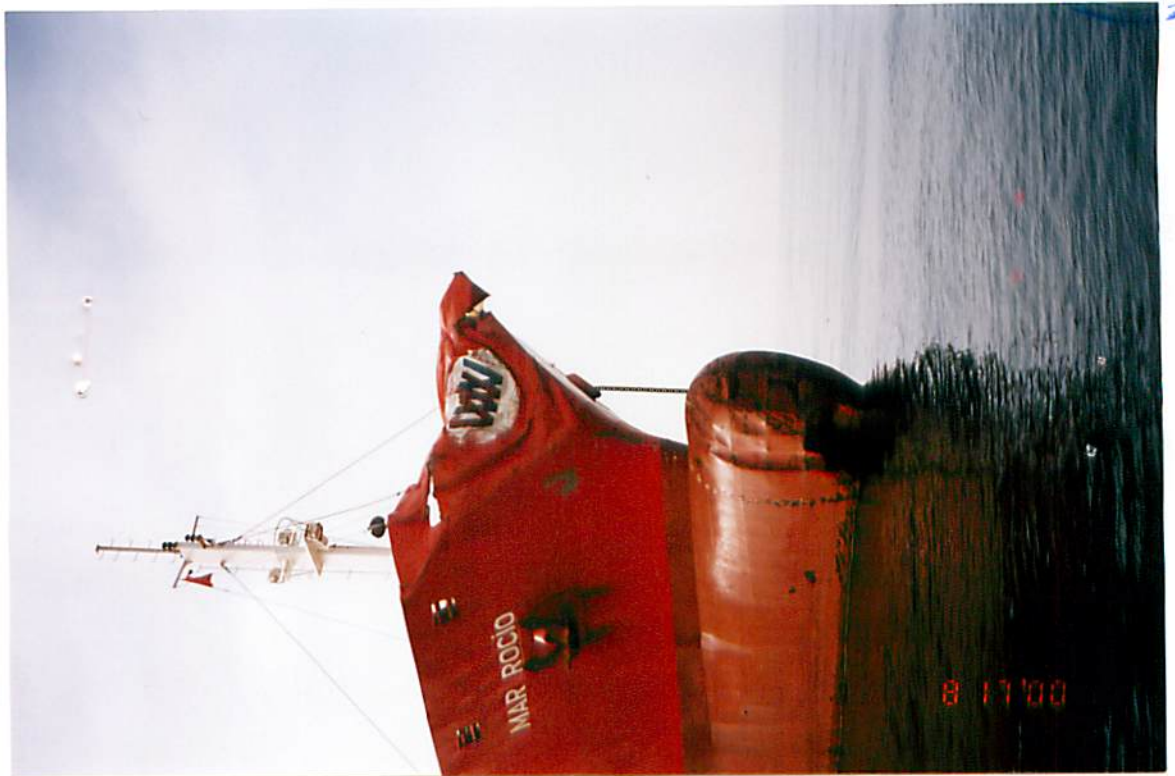
DAÑOS SKF TRINITY

El abordaje tuvo lugar a 5 millas (9 km.) al sudeste de Punta Carnero, en las proximidades de la Bahía de Algeciras, posición aproximada $l = 36^{\circ}01' N$ y $L = 005^{\circ}20' W$. No se produjeron daños personales, pero el "*SKS Trinity*" sufrió daños en su costado de babor por encima de la flotación en su mayor parte, aunque se extendían también unos 50 cm por la obra viva (parte sumergida del buque), a la altura del tanque de lastre segregado nº 2 Br., alcanzando el buque una escora de 7° a esa banda. Por su parte, el "*Mar Rocío*" sufrió deformación y rotura en el coronamiento de la proa y abolladuras en la parte frontal y de estribor del bulbo.
