Informe técnico S-25/2012

Investigación del abordaje del buque SUPER FAST CANARIAS al buque BF MARYAM, en el puerto de Almería, el 29 de junio de 2011

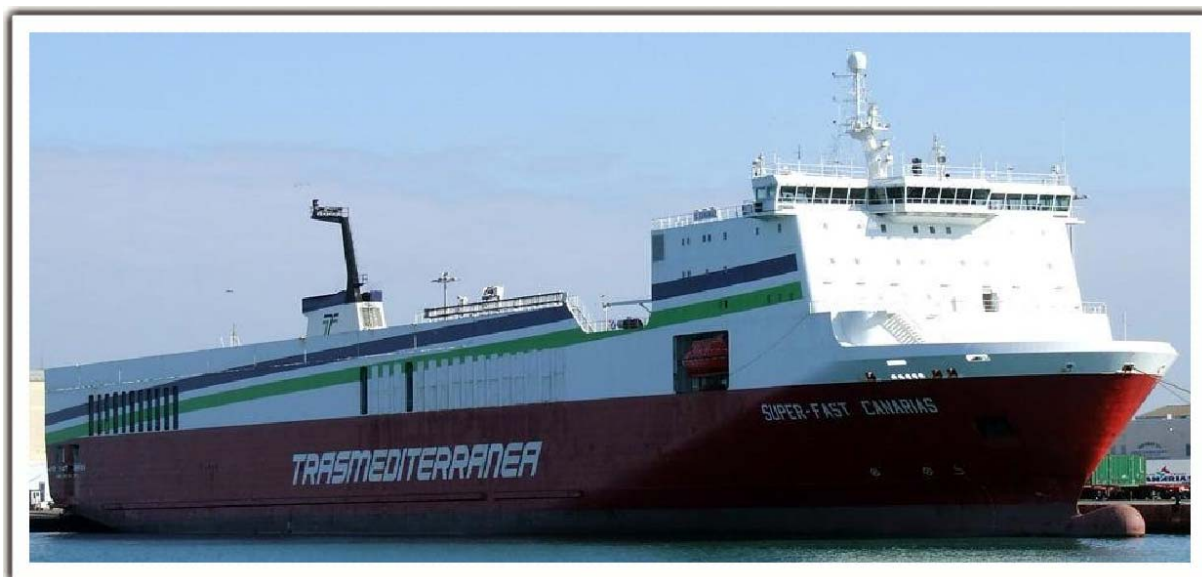
Figura 2. Buque SUPER FAST CANARIAS

A consecuencia del impacto el buque SUPER FAST CANARIAS sufrió la deformación del forro y raspaduras en la aleta de babor a la altura de la cubierta de maniobra, mientras que el buque BF MARYAM sufrió la deformación de la rampa del pescante del bote de caída rápida, de una gatera, de la plancha de la cubierta de popa y del espejo de popa.
