Informe técnico S-33/2012

Investigación del abordaje entre el buque NORDIC STANI y la embarcación PRÁCTICOS AROSA DOS, en el que falleció el patrón de la embarcación, durante las maniobras de entrada del buque al puerto de Villagarcía de Arosa (Pontevedra) el 23 de diciembre de 2011

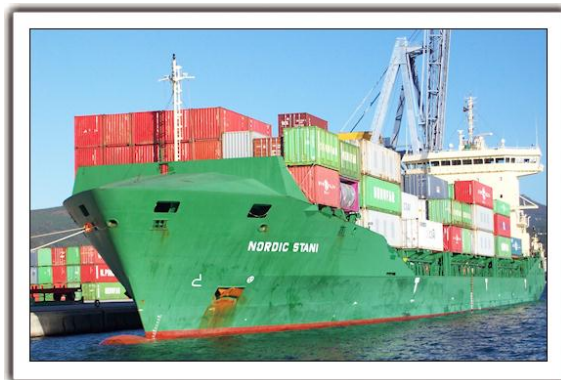
Figura 2. Buque NORDIC STANI

El B/M NORDIC STANI no sufrió daños, ni tampoco su tripulación ni su carga.

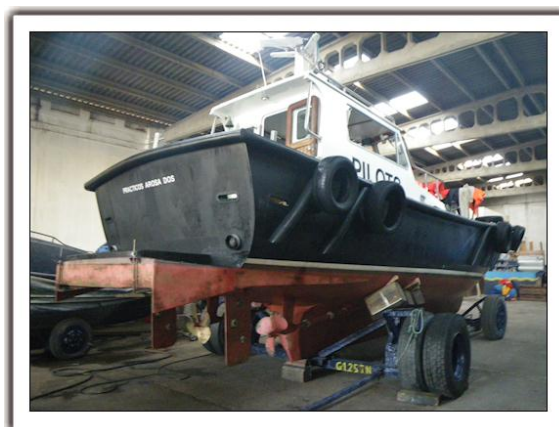
Figura 4. Embarcación PRÁCTICOS AROSA DOS

- Un fallecido por ahogamiento, el patrón.
- Una persona recogida del agua con hipotermia, el marinero.
- Fisuras y grietas que afectaron a la estructura de la embarcación
- Embarcó una cantidad importante de agua al estar a punto de ser volcada durante el abordaje.
