**INFORME DE ACCIDENTE MARÍTIMO**

**INFORME SOBRE EL NAUFRAGIO, CON PERDIDA  
DE VIDAS, DEL BUQUE PESQUERO**

*“SIEMPRE CASINA”*

**el día 22 de febrero de 2005**

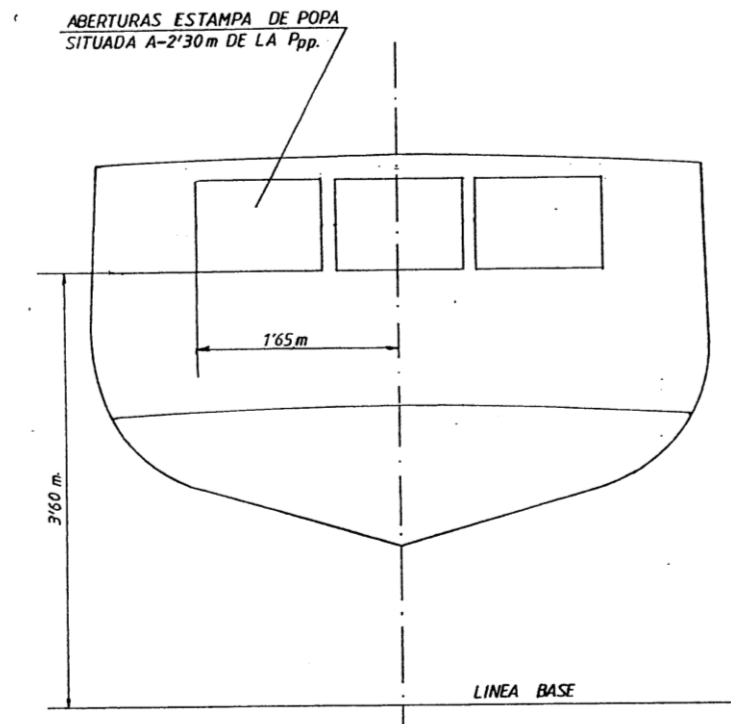
Figura 2: Estampa de popa original de proyecto

8. Se han modificado las compuertas de largado del aparejo en la estampa de popa. Según los planos de Disposición General y el Libro de Estabilidad se disponen 3 compuertas (ver figura 2). Realmente el buque dispone de una única porta de 3.500 x 460 mm y situada a 1.300 mm sobre la cubierta de francobordo (ver fo-

to 12). Esto provoca que el parque de pesca no sea estanco, ya que el cierre en la estampa se efectúa mediante las tres compuertas, sin que entre ellas pueda conseguirse la estanqueidad.

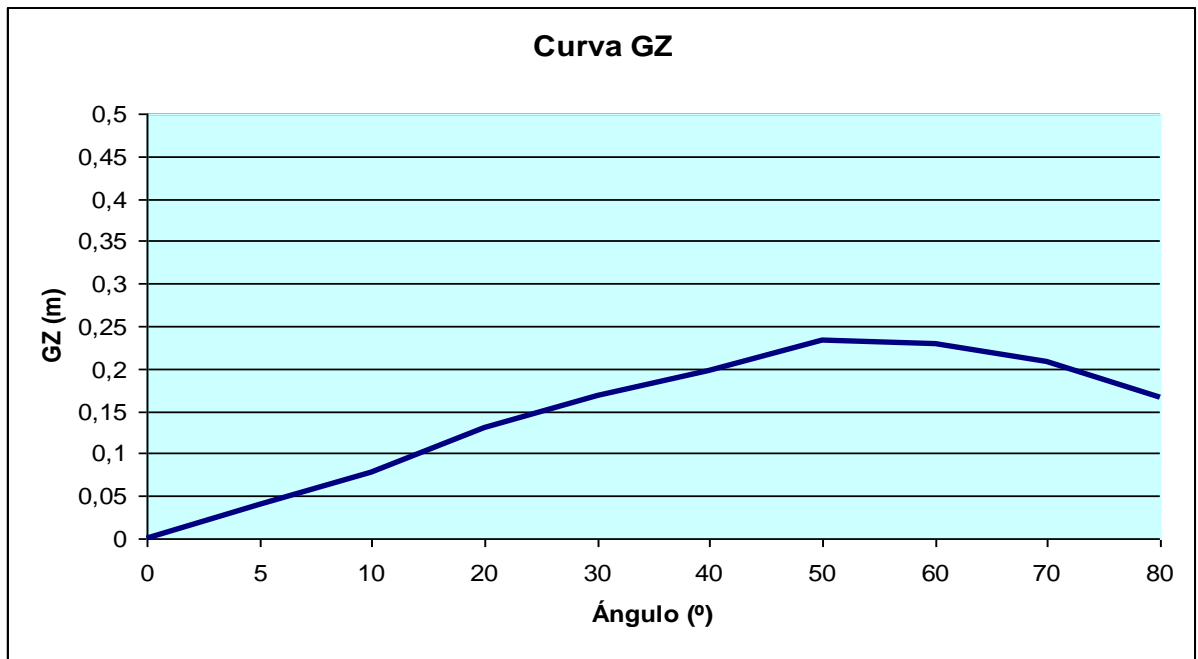
Gráfico 9: Curva de brazos adrizantes (GZ) pique de proa lleno

De los datos anteriores se deduce:
