Informe técnico S-32/2012

Abordaje entre la lancha de prácticos PILOTO UNO y el pesquero UNIÓN VÁZQUEZ BLANCO, cerca de la boya de recalada en la bahía de Algeciras el 16 de junio de 2011

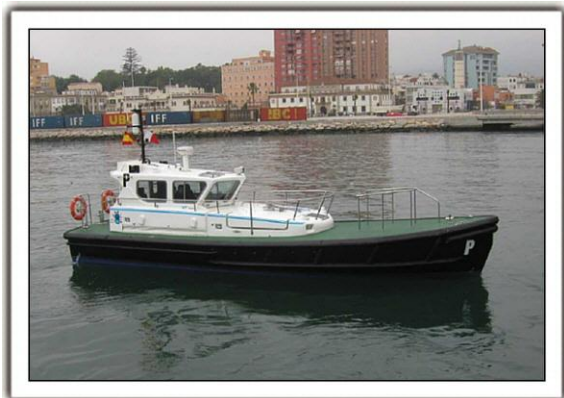
Figura 2. Embarcación PILOTO UNO

PILOTO UNO: Los cuatro ocupantes de la lancha de prácticos resultaron heridos leves, sin necesitar hospitalización. La lancha sufrió desperfectos en la proa con grietas en ambas bandas que fueron reparadas posteriormente.

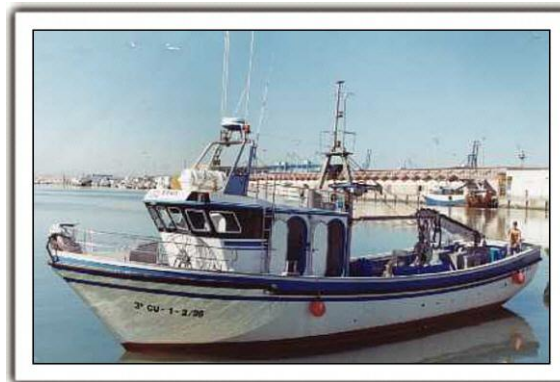
A las 11:15 horas SASEMAR contactó de nuevo con el pesquero, que se encontraba ya atracado en el puerto pesquero de Algeciras, y el armador confirmó que tenían daños estructurales en el casco, un boquete en proa en la banda de estribor a unos 20 cm por encima de la flotación, de aproximadamente 1,0 x 1,5 m. SASEMAR dio por finalizada la emergencia.

Figura 3. B/P UNIÓN VÁZQUEZ BLANCO
