## INFORME TÉCNICO A-02/2009

Investigación del hundimiento de la gabarra de consumos SAVINOSA en aguas del Puerto de Tarragona, el 9 de septiembre de 2008.

COMISIÓN PERMANENTE DE  
INVESTIGACIÓN DE ACCIDENTES  
E INCIDENTES MARÍTIMOS

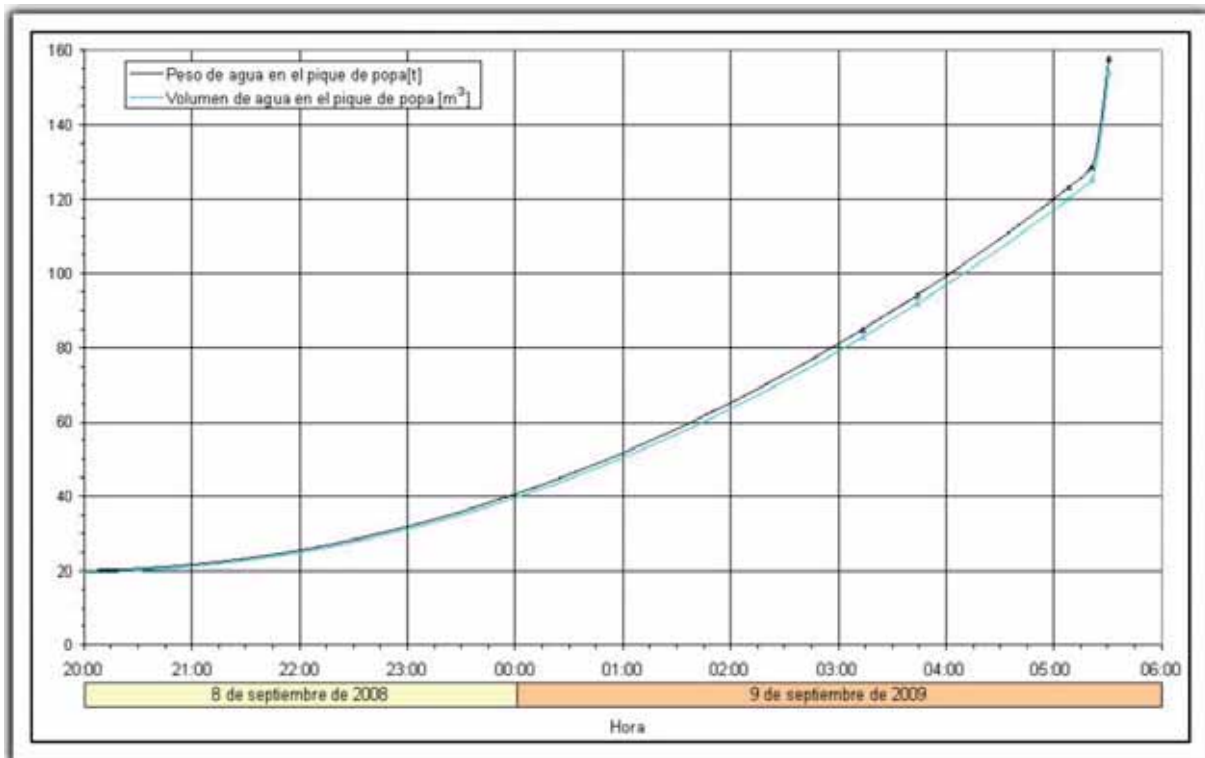
Figura 19. Evolución temporal del peso y del volumen de agua de mar en el pique de popa

Como se puede observar en las gráficas siguientes, a medida que se iba sumergiendo la grieta del pique de popa, la velocidad de entrada del agua aumentaba. Por tanto, el ritmo de llenado durante las primeras horas era muy lento, aumentando significativamente cuando la grieta se encontraba a gran profundidad. El ritmo de llenado del pique de popa aumentaba significativamente cuando el agua alcanzaba los tubos de aireación, por los que se inundaba el pique.

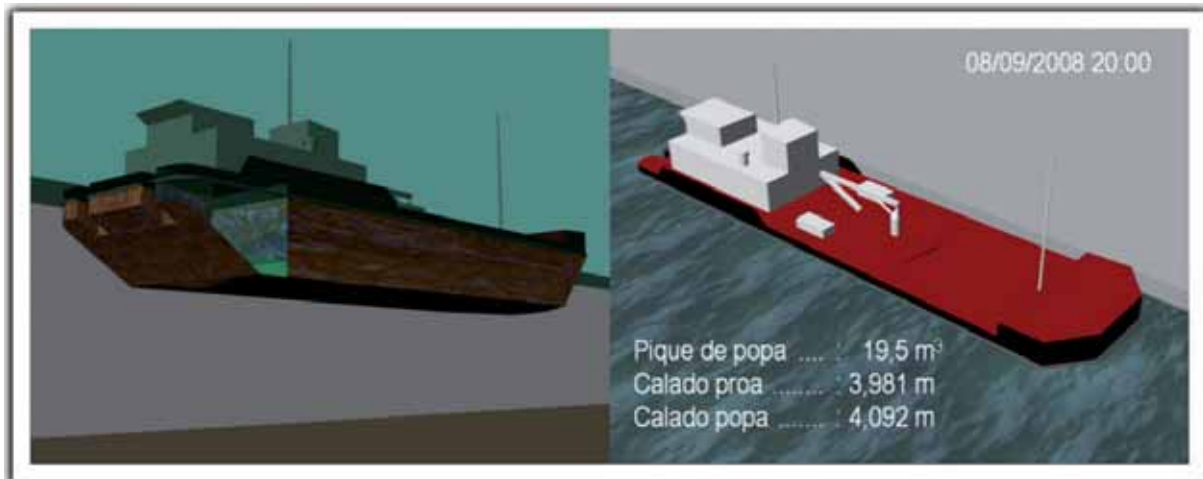
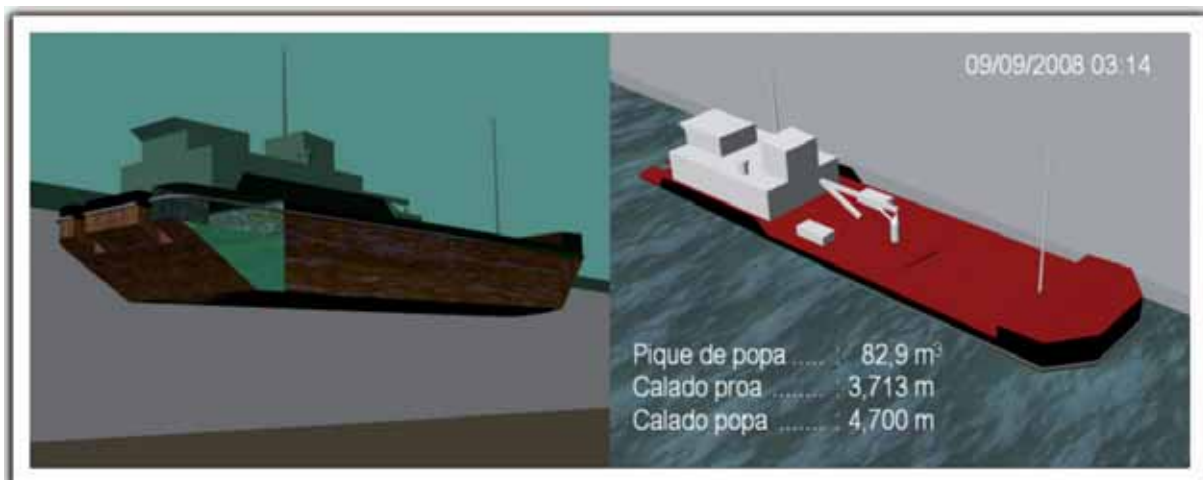
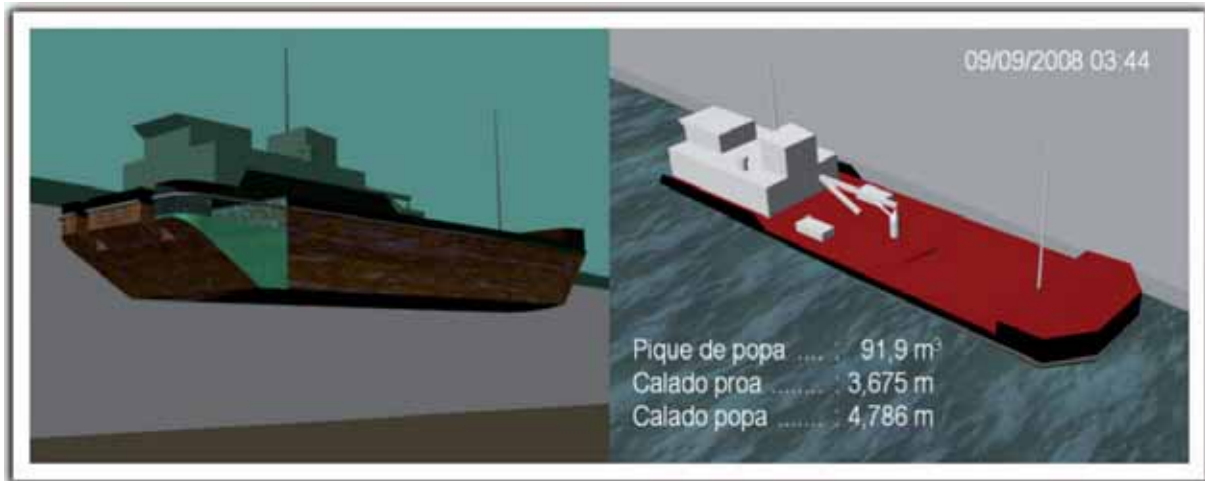
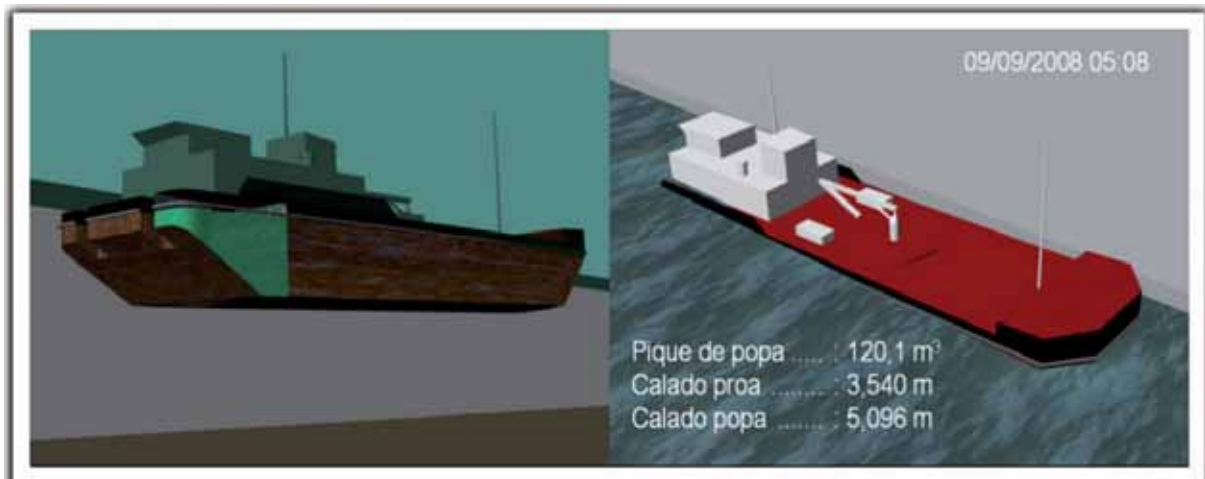
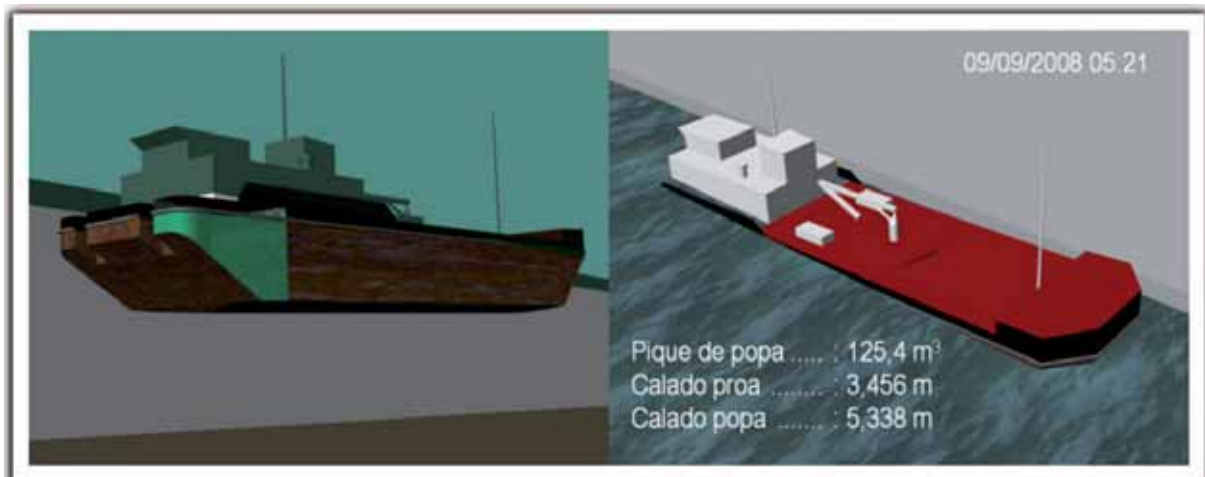
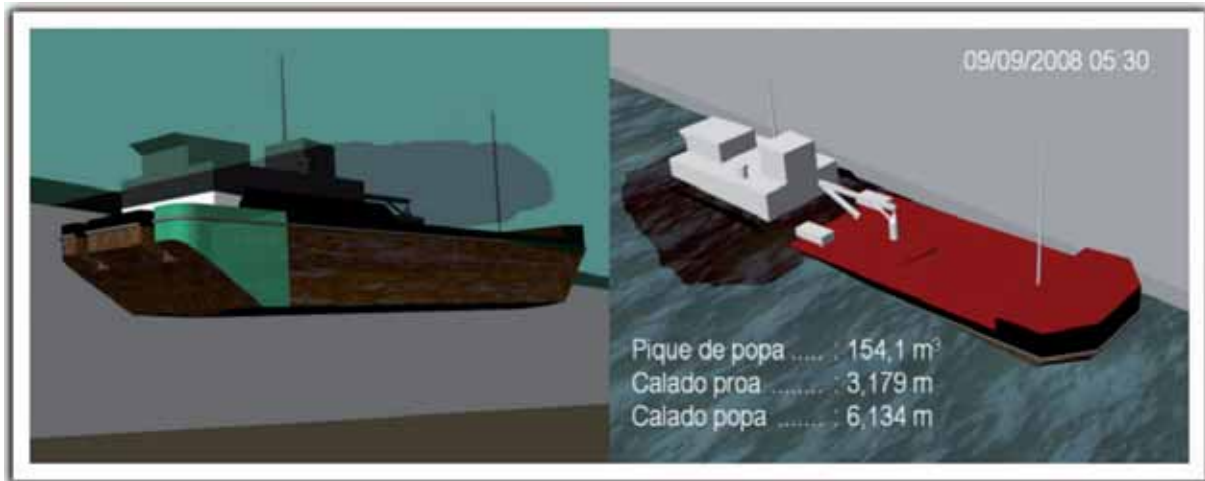
Aunque la simulación realizada es únicamente aproximada, permite comprobar la concordancia entre las condiciones del hundimiento relatadas en las declaraciones y las condiciones del hundimiento consideradas en la simulación. Por tanto, se puede concluir que la causa del hundimiento fue la inundación progresiva del pique de popa por la grieta existente en su banda de babor, tras el cintón, entre las cuadernas 0 y 1.

En las siguientes figuras se puede ver gráficamente la evolución del hundimiento.

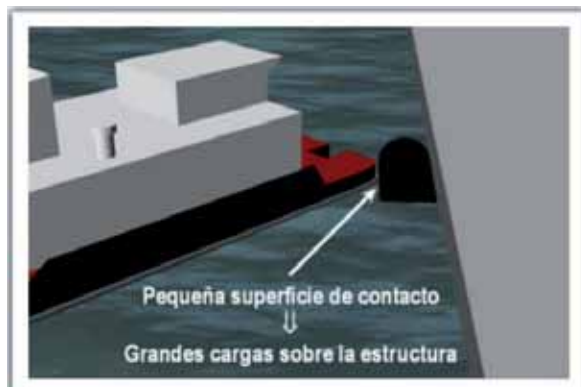
Figura 33. Ejemplo de sobrecarga de operación

- La causa por la que se produjo la grieta fue, con toda probabilidad, una sobrecarga de operación de impacto, debida al posible mal diseño y conservación de las defensas, tanto del buque como del puerto, y a un alto ángulo de incidencia del buque contra el muelle en las maniobras de atraque o desatraque.

La separación de las defensas en la zona de ataque del buque era, como se ha visto, de aproximadamente 20 m, por lo que el buque sólo apoyaba sobre dos defensas, de forma que la superficie total de contacto de las defensas sobre el cintón de la gabarra era pequeña, favoreciéndose así que hubiese una sobrecarga de operación y se produjeran la abolladura y la grieta observadas.

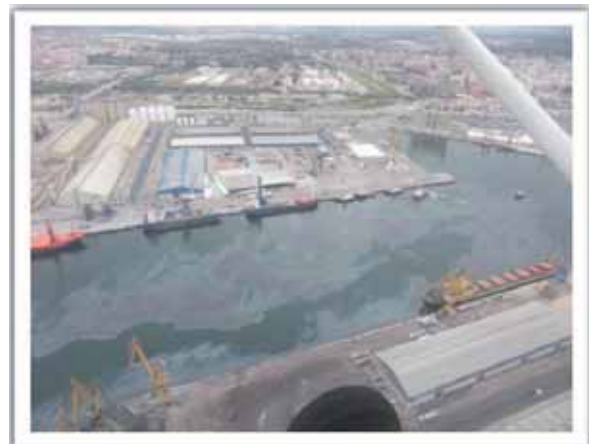
Figura 41. Avance de la mancha de combustible

Pese a disponer de las barreras, una parte del combustible, que flotaba sobre la superficie del agua del mar, se extendió por el Puerto de Tarragona, como se puede ver en la siguiente fotografía aérea.

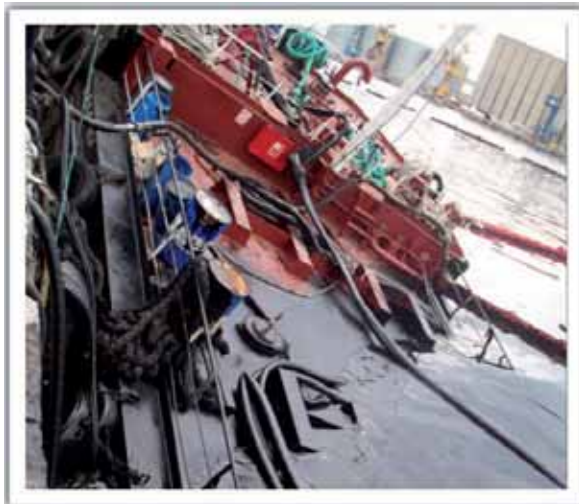
**Figura 43.** Tapa de proa del tanque número 1 de babor fuera del agua, con la válvula para introducir aire instalada

Dado que la tapa de proa del tanque número 1 de babor había quedado fuera del agua, por la escora que tenía el buque, se quitó esta tapa y se instaló en lugar de la del tanque número 1 de estribor que había saltado. No obstante, durante el tiempo que estuvo abierto el tanque número 1 de estribor se vertió la mayor parte de su contenido al mar.
