**Comisión Permanente de Investigación
de Siniestros Marítimos**

INFORME DE ACCIDENTE MARÍTIMO

**INFORME SOBRE EL ABORDAJE DEL
BUQUE "MILENIUM" A LA EMBARCACION "TRIMAR"
EN EL PUERTO DE BARCELONA**

el día 5 de abril de 2001

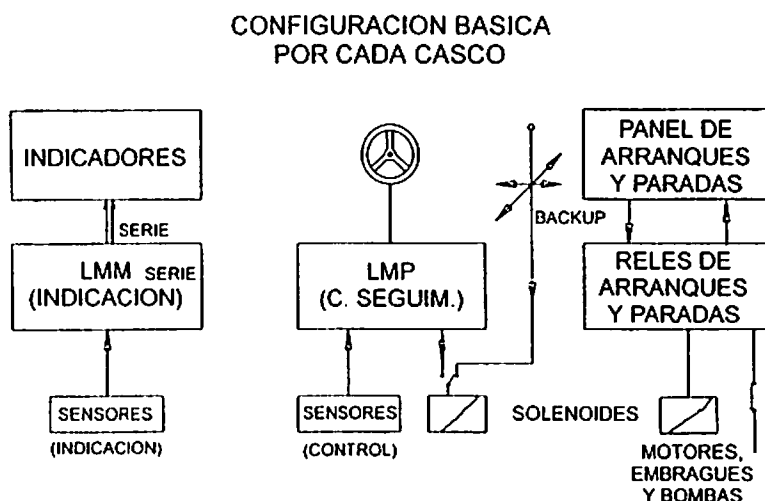
Fig 1. Esquema básico de Lips

Tenemos un control principal que es un control de seguimiento, basado en un microprocesador llamado el LMP. Este control recibe como consignas las órdenes dadas desde las estaciones de control mediante palancas, rueda de steering, lipstick, piloto automático. Estas órdenes suponen comandos de posición de steering, posición de cubetas y rpm de motores. Por otra parte recibe como señales de feedback las posiciones actuales de las cubetas y del steering (también recibe las rpm de motores y de ejes). Compara constantemente los comandos de posición con las posiciones actuales y en función de la diferencia o error existente, automáticamente da órdenes de actuación sobre las válvulas proporcionales de control del steering y de las cubetas, de modo que se corrige el error. Por este motivo se le llama control de seguimiento, pues la posición real de los waterjets sigue a los comandos dados desde las estaciones de control.
