INFORME CIAIM-34/2014

Pérdida de control, embarrancada y pérdida del buque de carga
LUNO, en la escollera del contradique del puerto de Bayona
(Francia), el día 5 de febrero de 2014

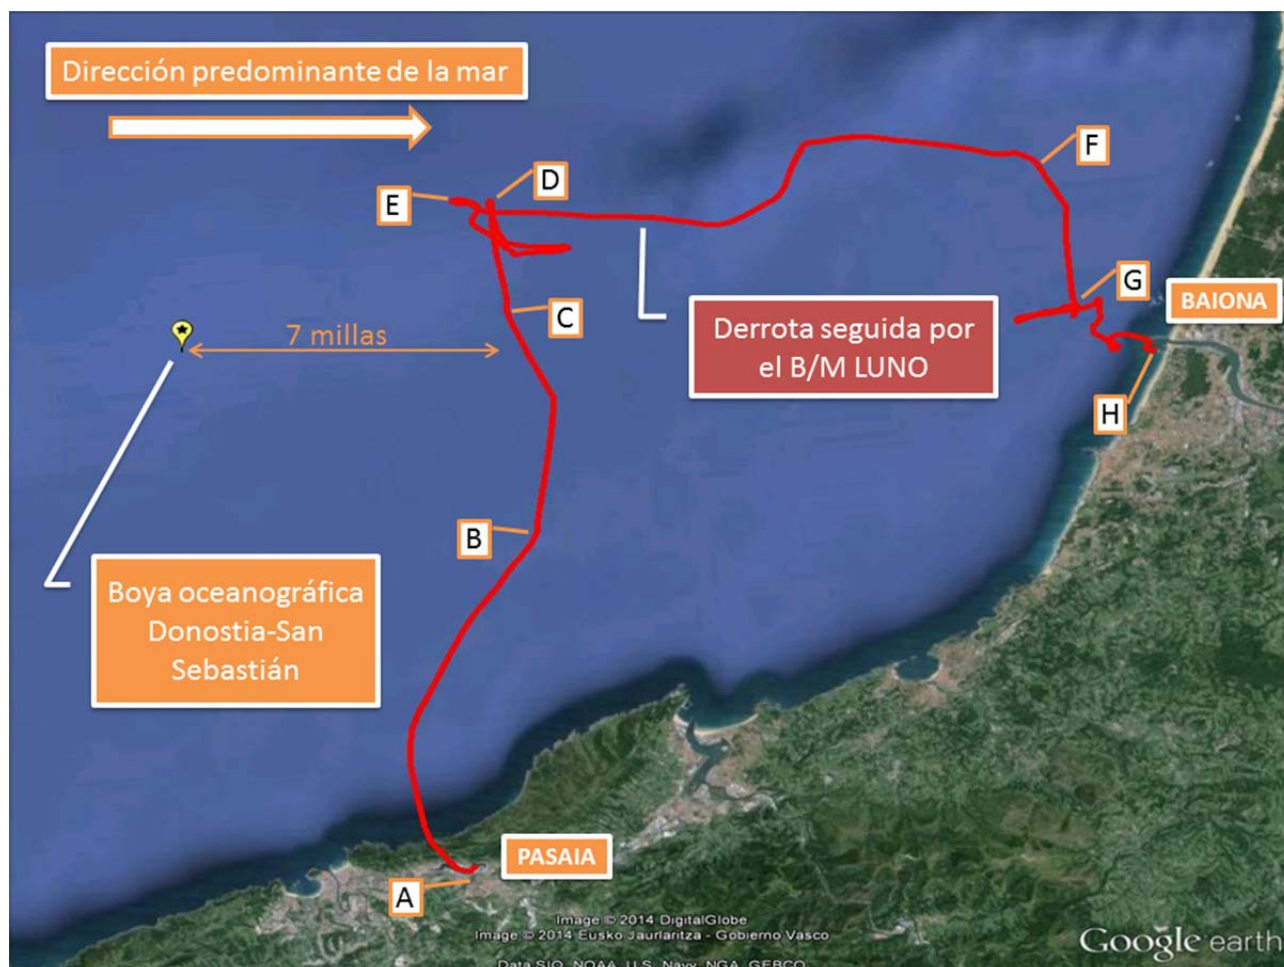
Figura 5. Posición de la boya de San Sebastián respecto de la derrota seguida por el B/M LUNO

Aproximadamente a las 20:35 horas (punto B), el buque redujo su velocidad por debajo de 6 nudos, alterando su rumbo en dos tramos hacia babor, hasta quedar con un rumbo medio en torno a 343°.

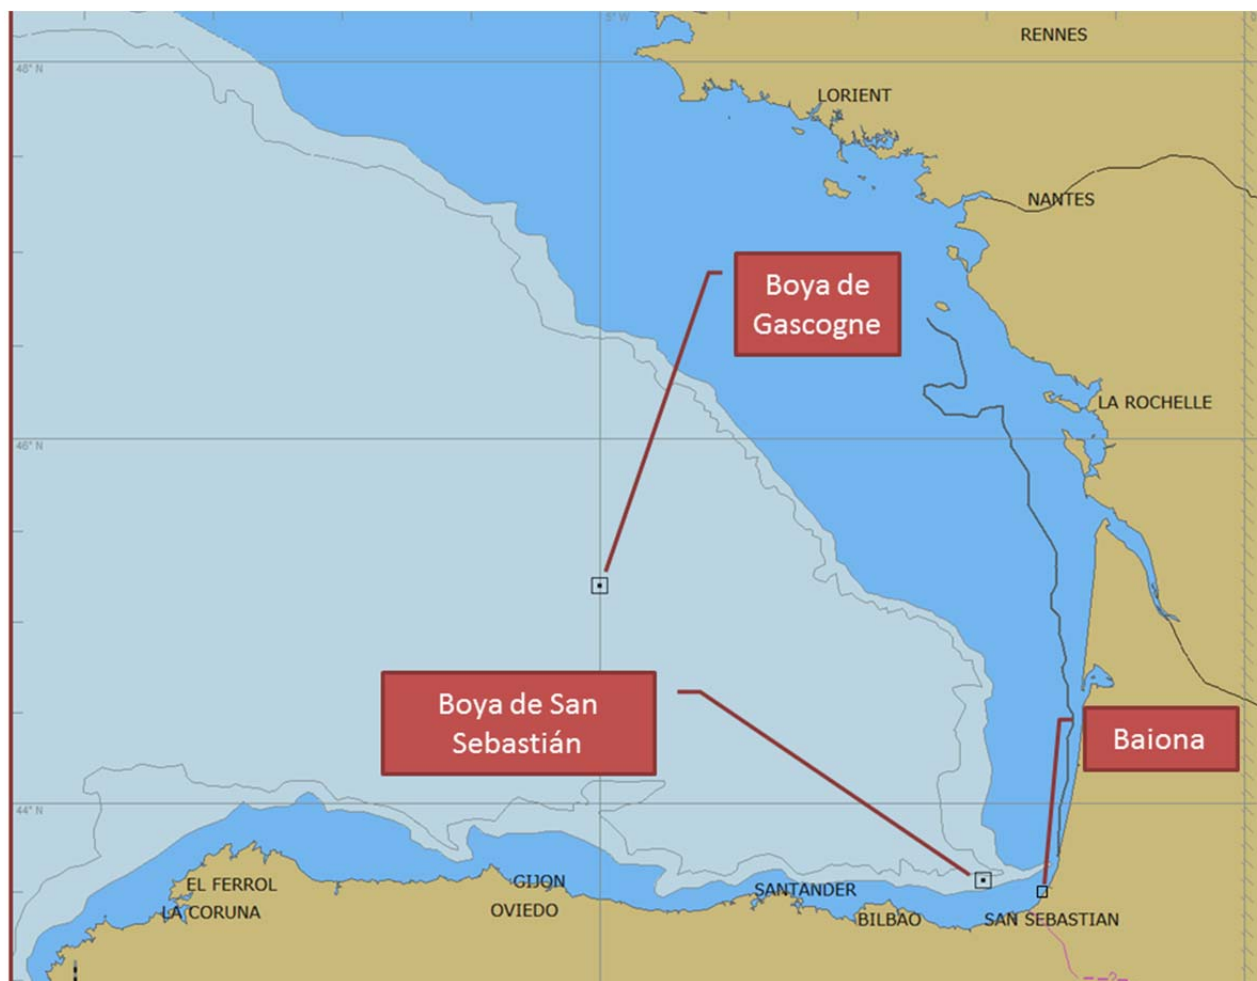
Figura 10. Posición de las boyas oceanográficas respecto de Bayona

En la Figura 10 se muestra el emplazamiento de tres boyas oceanográficas cuyos datos sirven para explicar la evolución meteorológica (boyas de San Sebastián y Bayona), y cuyos datos sirvieron para la toma de la decisión de permitir la entrada al B/M LUNO en el puerto de Bayona (boya de Gascogne).
