INFORME TÉCNICO A-07/2011

Investigación del hundimiento del B/P NUEVO APENINO,
a 120 millas al sur de Nouadhibou (Mauritania), el 9 de mayo de 2010

COMISIÓN PERMANENTE DE
INVESTIGACIÓN DE ACCIDENTES
E INCIDENTES MARÍTIMOS

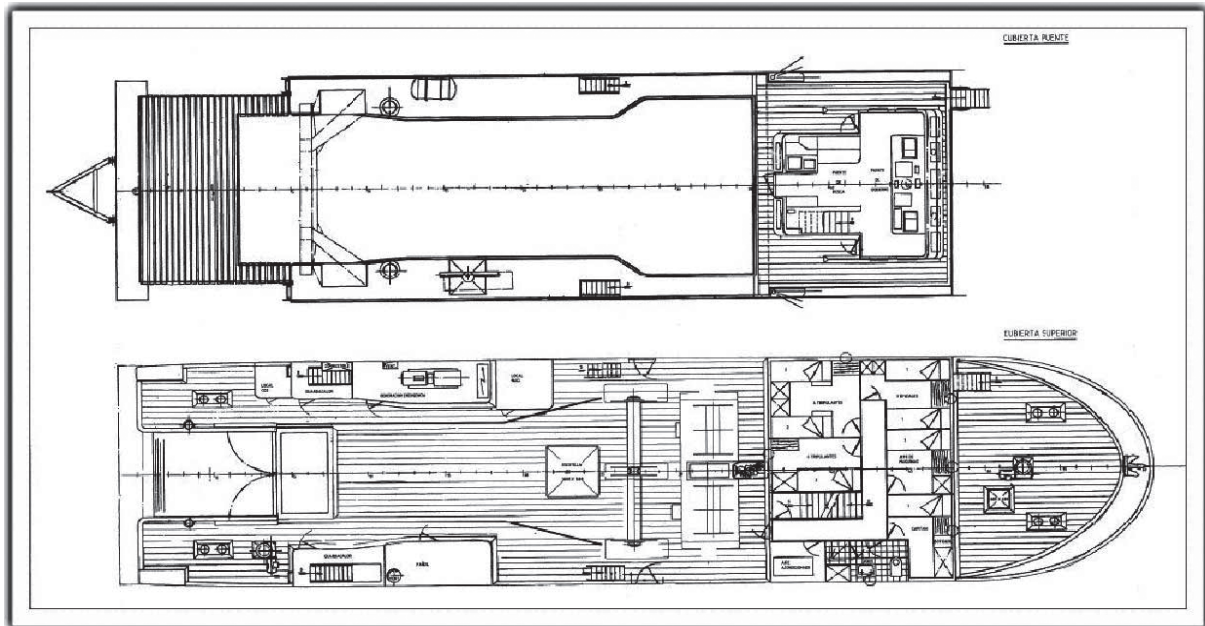
Figura 12. Plano de la cubierta superior

Una vez que el nivel de agua alcanzó el techo de la cámara de máquinas, la inundación se propagó a los pañoles y local del servo a popa de la cubierta principal, y posteriormente al parque de pesca, a través de las puertas de comunicación de dichos espacios, señaladas en la Figura 13. Según el astillero constructor, estas puertas eran estancas.
