Informe técnico S-35/2013

Accidente operacional a bordo del B/R IBAIZABAL DIEZ, ocurrido el 16 de abril de 2013, en aguas alemanas del Mar del Norte, resultando un herido grave

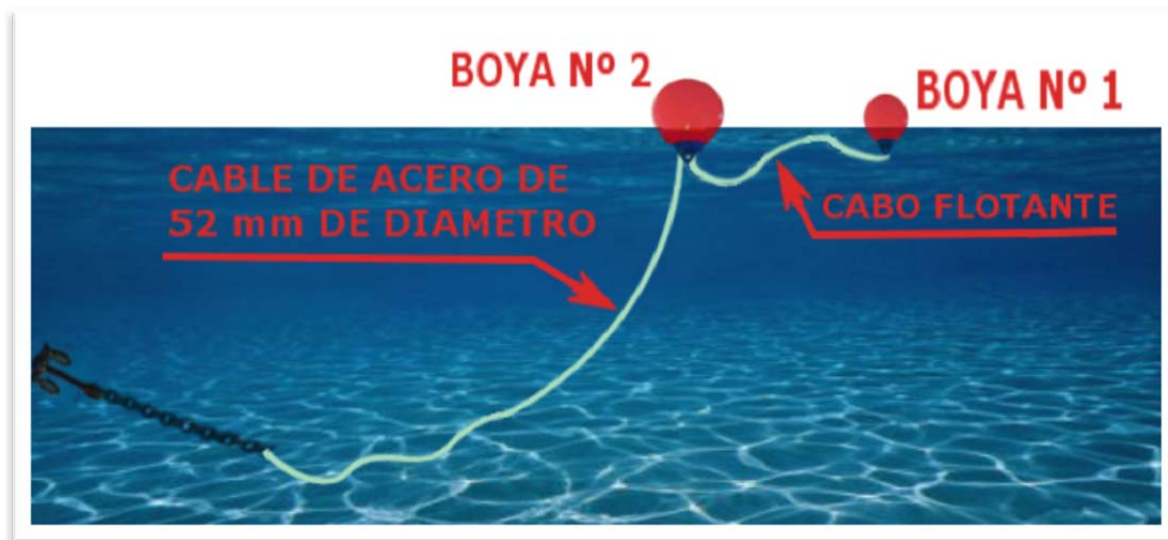
Figura 5. Esquema del sistema de amarre pre-fondeado

iba a una boya en superficie (boya nº 2), esta boya estaba unida a otra boya menor (boya nº 1) por medio de un cabo flotante también llamado virador. La cadena estaba unida al ancla y al cable de acero mediante sendos grilletes de campana de 150 t de carga de trabajo. La profundidad en la zona era de 26,7 m. Véanse las Figura 5 y Figura 6. El objetivo de la maniobra era hacer firmes los dos cables a los dos remolcadores.

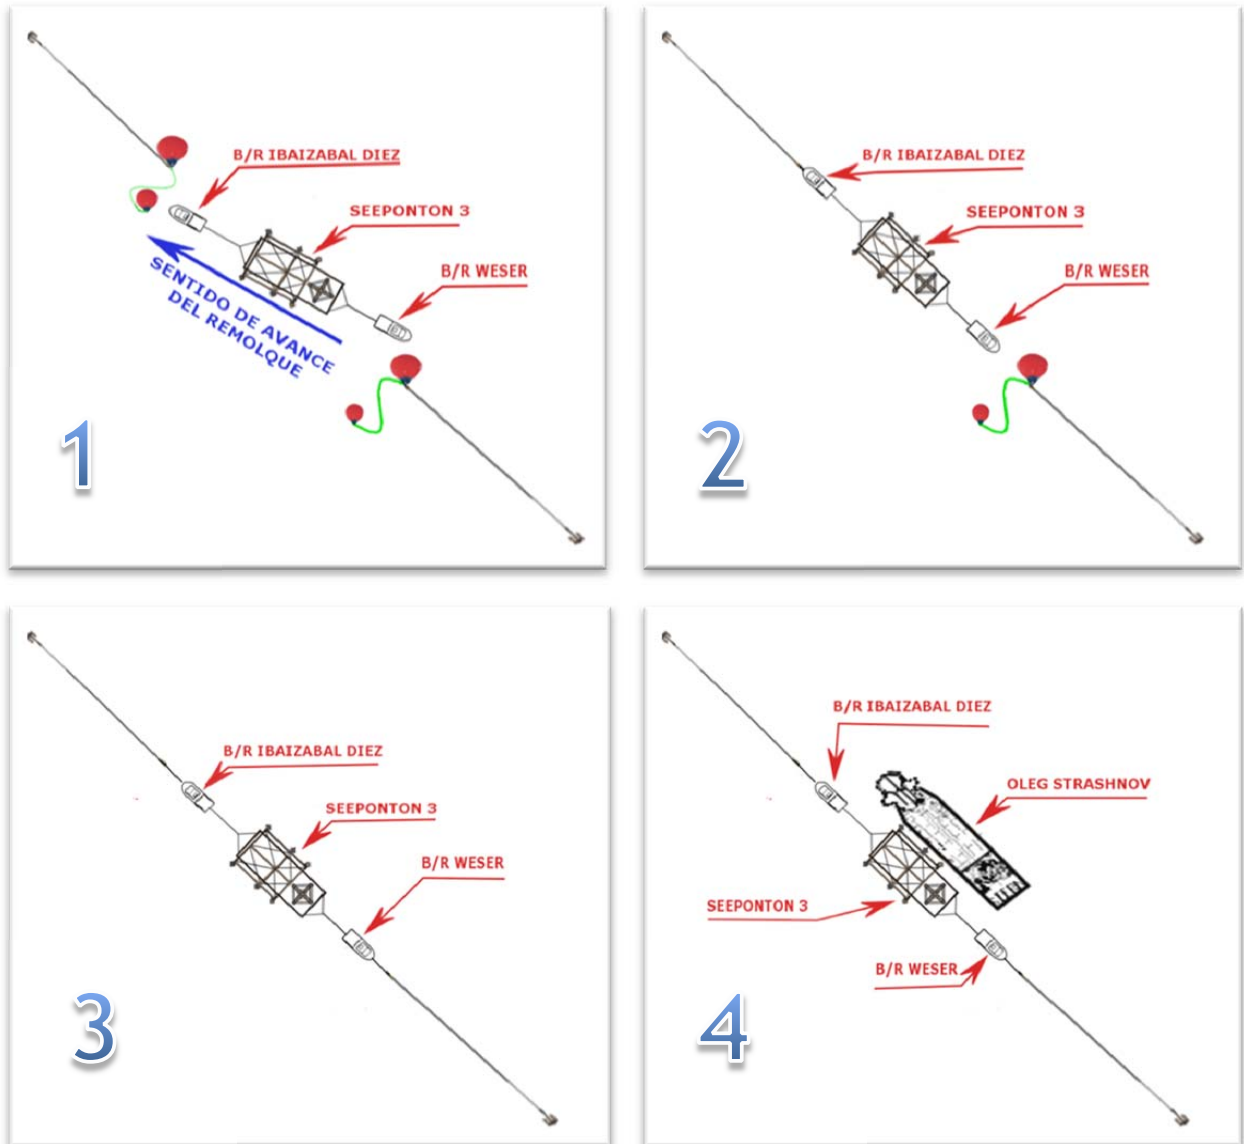
Figura 7. Fases en que se debía producir el posicionamiento de la barcaza y el buque grúa.

La maniobra de posicionamiento se realizaba en cuatro pasos o fases, como se muestra en la Figura 7. A continuación se describe cada una de las fases, con explicación de aquellas que efectivamente fueron llevadas a cabo por el B/R IBAIZABAL DIEZ (1ª y 2ª fases) y las no ejecutadas (3ª y 4ª fases).
