VIADUCTO DE EL CASTRO

INFORME

NOVIEMBRE 2022

INFORMES SOBRE LAS CAUSAS DE LOS COLAPSOS

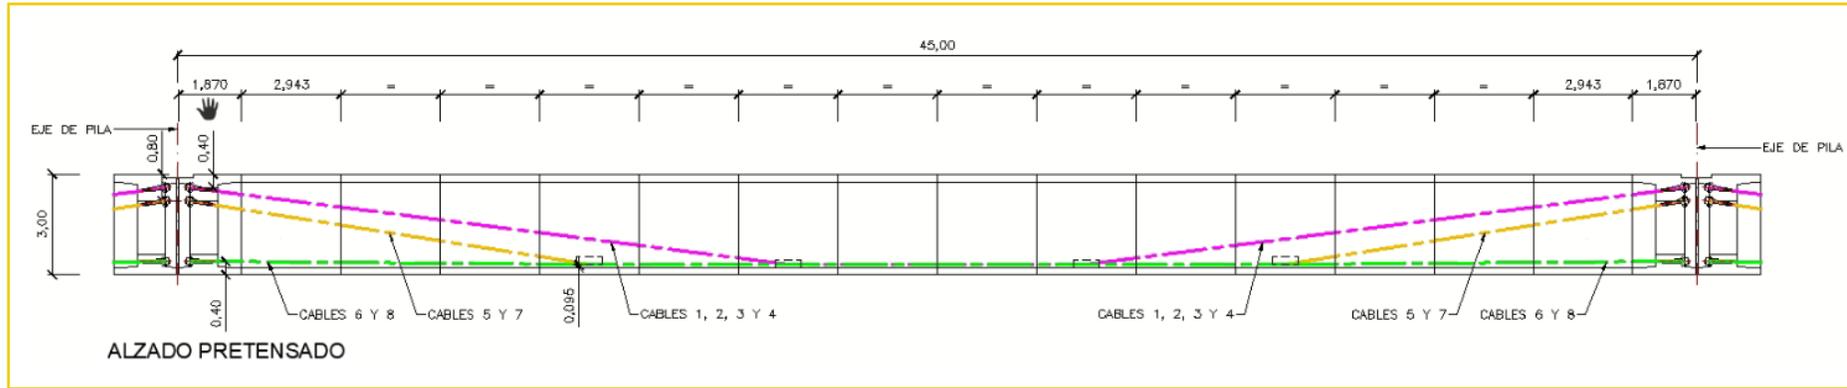
El pretensado exterior proyectado consta de **8 cables** en 3 familias diferentes:

4 cables de **31** unidades de 0,6" anclados bajo la **cara inferior** de losa y con trazado poligonal.

2 cables de **31** unidades de 0,6" anclados en la **esquina superior** de las almas, en su encuentro con la losa y con trazado poligonal.

2 cables de **24** unidades de 0,6" anclados próximos a la **tabla inferior** del cajón y con trazado recto.

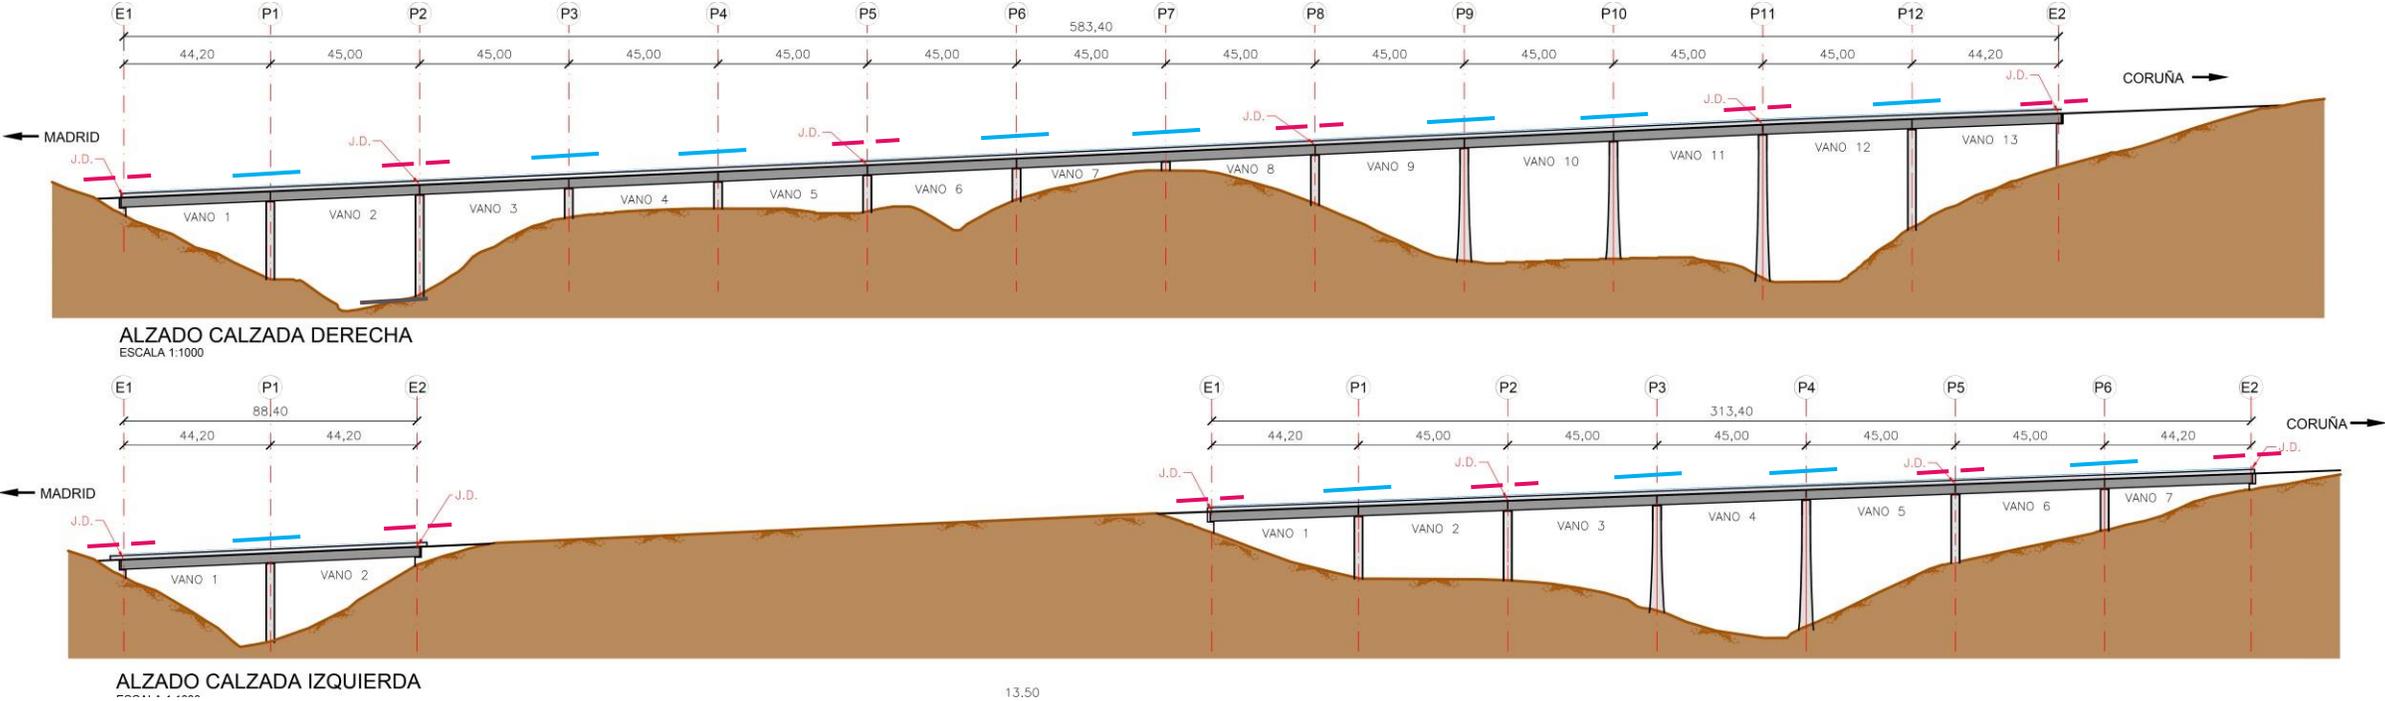
Juntas de dilatación: Permiten las libres dilataciones de la estructura.

Juntas de continuidad: En sustitución de las juntas de dilatación mejorando el confort de la rodadura y permiten el trabajo conjunto de pilas frente a fuerzas horizontales

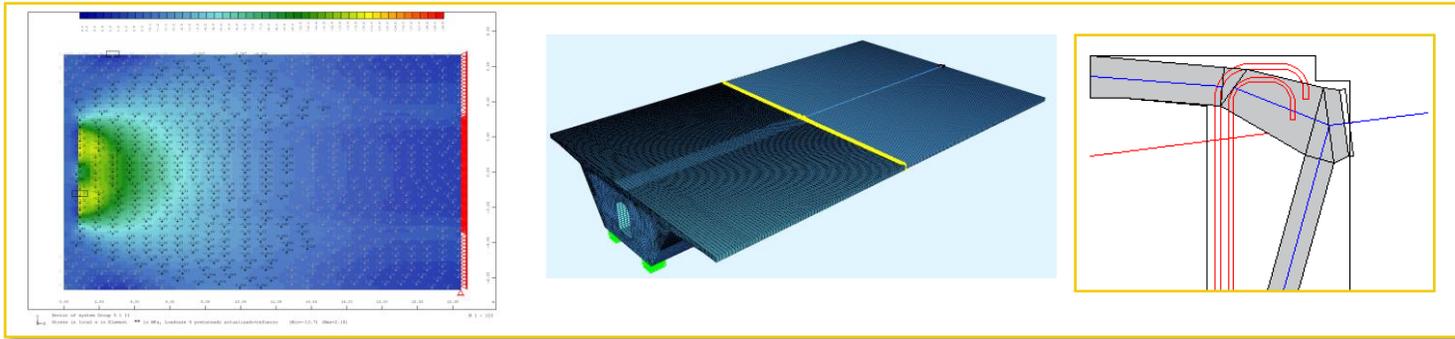
IDEAM: Software **Sofistik** -> modelos tipo **placa, volumétricos y B-T**

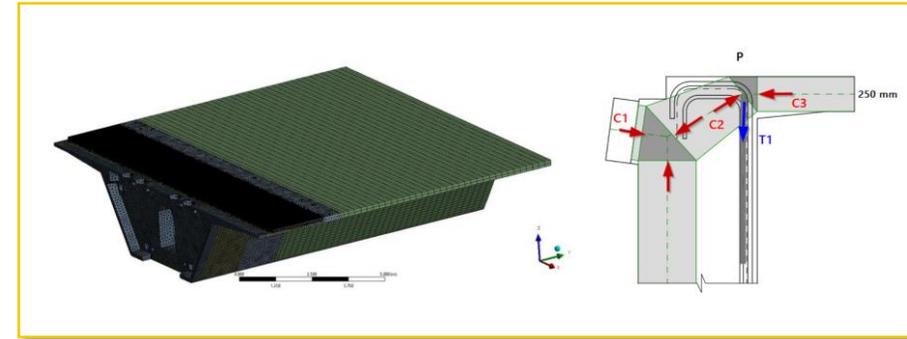
MC2: Software **Ansys** -> modelos **volumétricos y B-T**.

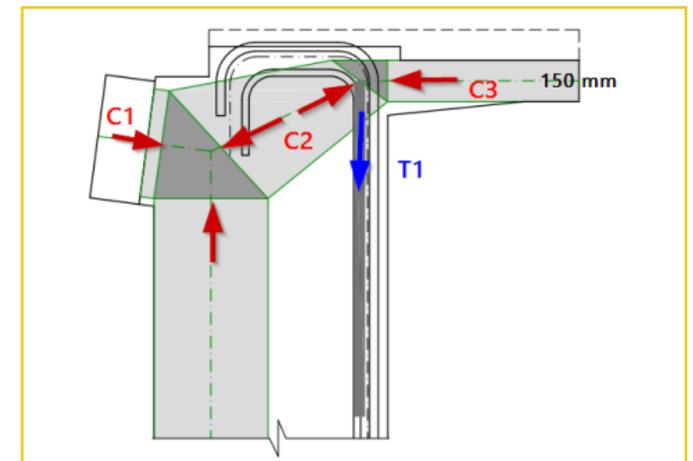
Situación **Reparación + ¿posible exceso?**

Detalle **muy sensible** y expuesto a las condiciones de contorno, consecuencia de la **probable degradación** de las **características mecánicas y resistentes del hormigón y armaduras**, en un **entorno contaminado** por la inmediata entrada de **agua con sales fundentes** a través de las **losas de continuidad**.
