COMISIÓN DE INVESTIGACIÓN DE ACCIDENTES E INCIDENTES DE AVIACIÓN CIVIL

Informe técnico ULM A-004/2017

Accidente ocurrido a la aeronave construcción por aficionado Helisport CH-77, matrícula EC-XPK, en Sotovellanos (Burgos) el día 8 de marzo de 2017

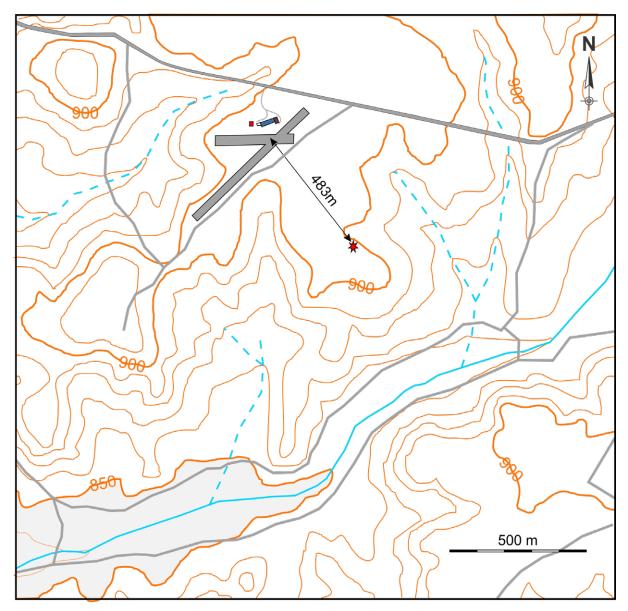
Figura 3. Lugar del accidente y alrededores, con indicación de las líneas de nivel.

El lugar del accidente fue en las coordenadas 4°17′5.88491″W 42°35′24.46596″N, en un campo llano y labrado a aproximadamente 483 metros del Aeródromo de Herrera de Pisuerga.

Una de las palas del rotor principal fue encontrada a unos 100 metros de la cola del helicóptero. El resto de los restos se encontraron junto a la aeronave.
