## Informe técnico ULM A-006/2014

Accidente ocurrido a la aeronave ultraligera motorizada (ULM) Tecnam P92 Echo-S, matrícula EC-G19, operada por el Aeroclub de Barcelona-Sabadell, en el Aeródromo de La Cerdanya (Girona) el 1 de mayo de 2014

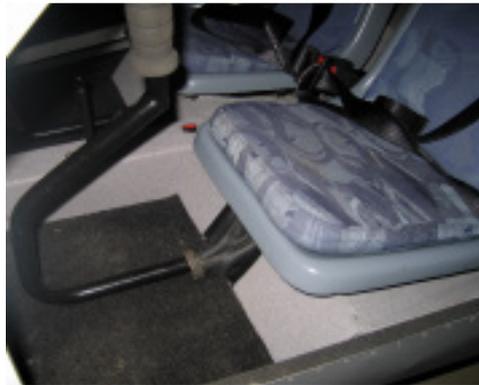
Figura 10. Interior de la aeronave

En caso de que el iPad se hubiera salido del compartimento (tanto de la puerta como de la bodega), debido a los movimientos en la realización de maniobras, podría haberse movido y terminar en la parte anterior o posterior de los asientos.

Se descarta que el iPad pudiera obstruir la palanca, en caso de que hubiera caído en la parte delantera del asiento a los pies del alumno, puesto que entonces hubiera permitido levantar el morro (palanca atrás) y solo hubiera mostrado resistencia al bajar el morro (palanca delante). Además, el daño ocasionado al iPad hubiera sido de características distintas a las encontradas en éste.

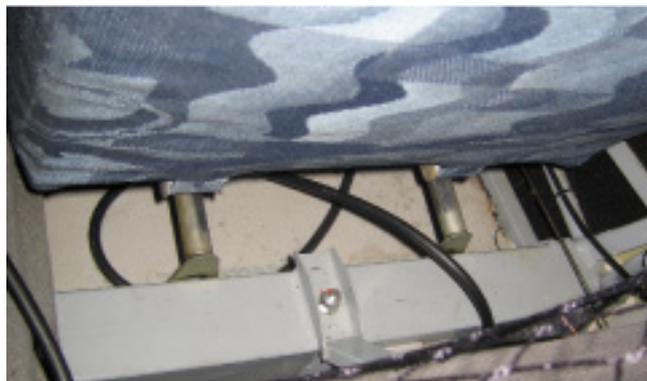
Figura 11. Parte posterior del asiento

Como puede verse en la figura 11 hay un hueco entre los rieles en los que está enganchado el asiento. En la aeronave accidentada se desmontó la parte inferior de los asiento y se comprobó que no era posible que el iPad hubiera acabado debajo del asiento del alumno, puesto que bajo éste se hallaba una bomba (ver figura 12) que hubiera impedido el movimiento del iPad hacia la parte interior bajo el asiento. Así que de haberse introducido bajo el asiento, éste debería ser el del instructor.
