CIAIAC

Informe técnico IN-005/2020

Incidente ocurrido el día 13 de enero de 2020, a las aeronaves CESSNA C172R, matrícula EC-KNI, operada por European Flyers, y PIPER PA-34-220T, matrícula EC-FIF, operada por Aerotec, sobre la pista 27 del Aeropuerto de Madrid-Cuatro Vientos

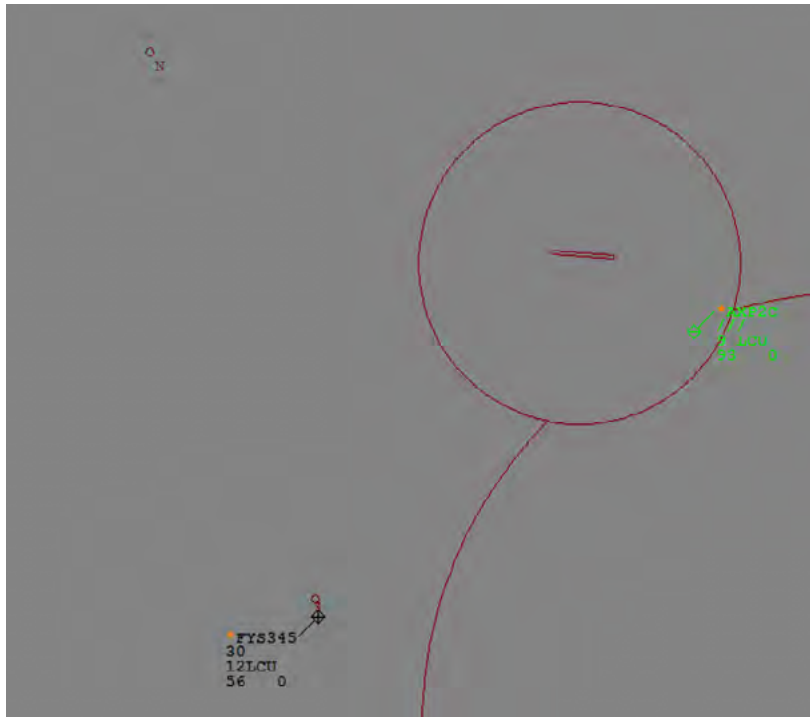
A las 15:05:38 UTC la aeronave FYS345 estableció el contacto inicial con la torre de Cuatro Vientos y notificó sobre el punto S, con intenciones de incorporarse al circuito de tránsito. Aproximadamente a la misma hora la traza radar muestra a la aeronave FYS345 sobre el punto de notificación S del aeródromo de Cuatro Vientos, manteniendo 3000 ft AMSL y a la aeronave AXP2C, no involucrada en el incidente, en el último tercio de viento en cola izquierda de la pista 27.

Figura 1: Posición de las aeronaves a las 15:05:42 h

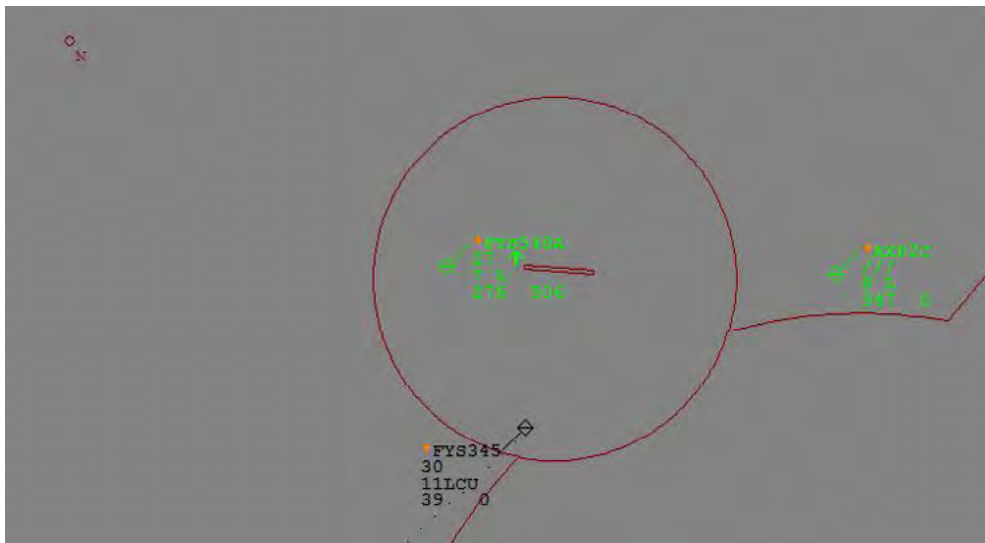
A las 15:07:20 UTC el alumno controlador de la torre de Cuatro Vientos instruyó a la aeronave AEP076 que mantuviera posición debido a un tráfico en final. A esa misma hora, la traza muestra a la aeronave FYS345 procediendo a incorporarse al tramo de viento en cola izquierda de la pista 27, manteniendo 3000 ft AMSL; a la aeronave AXP2C, no involucrada en el incidente, virando a final de la pista 27 y a otra aeronave (FYS548A), no involucrada en el incidente.

Figura 2: Posición de las aeronaves a las 15:07:19 h

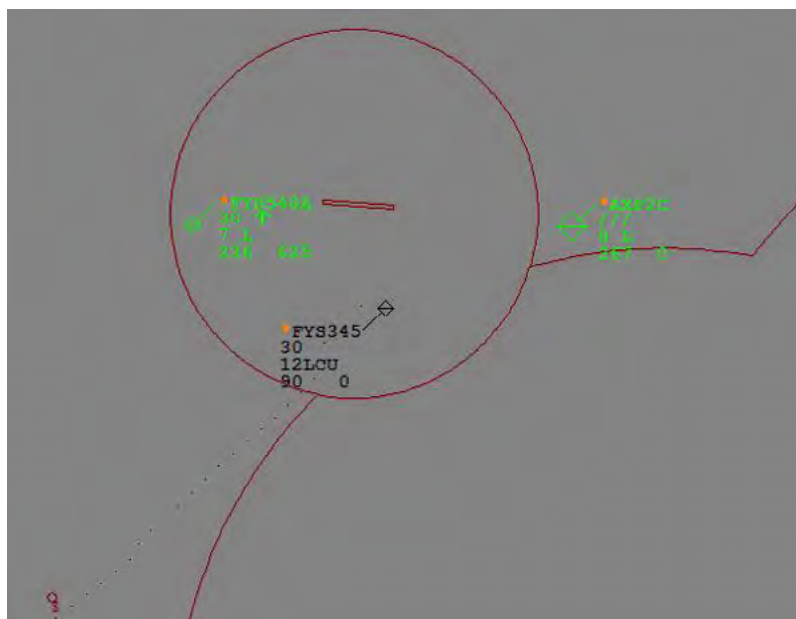
A las 15:07:46 UTC el alumno controlador de la torre de Cuatro Vientos informó a la aeronave FYS345 que sería número dos detrás de una aeronave [AXP2C] en final y le preguntó a la aeronave FYS345 si lo tenía a la vista. La aeronave FYS345 respondió que no y que lo estaban buscando. Un segundo más tarde, la traza muestra a la aeronave FYS345 entrando al tramo de viento en cola izquierda de la pista 27, manteniendo 3000 ft AMSL, a la aeronave AXP2C, no involucrada en el incidente, en final de la pista 27 y a la otra aeronave no involucrada (FYS548A).

Figura 3: Posición de las aeronaves a las 15:07:47 h

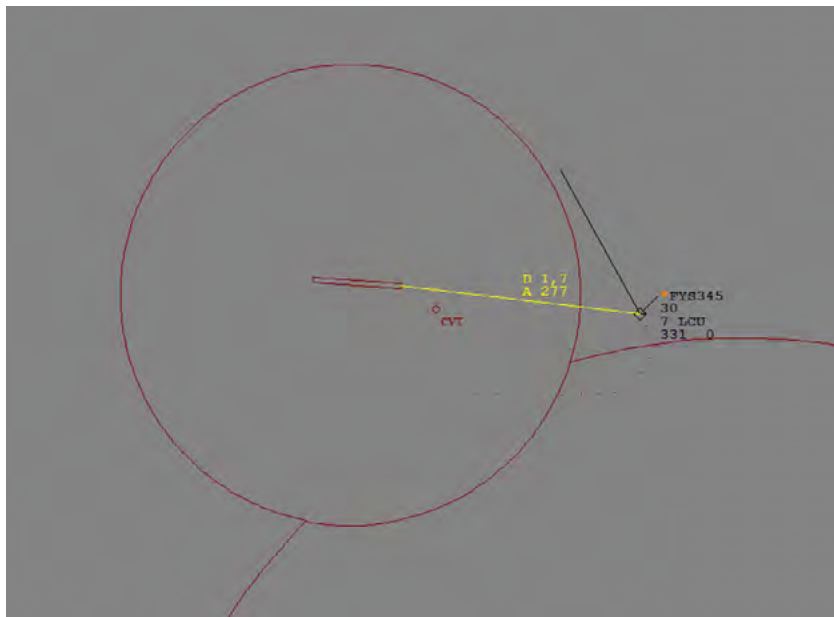
A las 15:09:11 UTC el alumno controlador de la torre de Cuatro Vientos instruyó a la aeronave AEP076 a entrar y mantener pista 27. La tripulación de esta aeronave colacionó correctamente. A esa misma hora, la traza muestra a la aeronave FYS345 virando a final de la pista 27 manteniendo 3000 ft AMSL a 1,7 NM del umbral.

Figura 4: Posición de las aeronaves a las 15:09:11 h

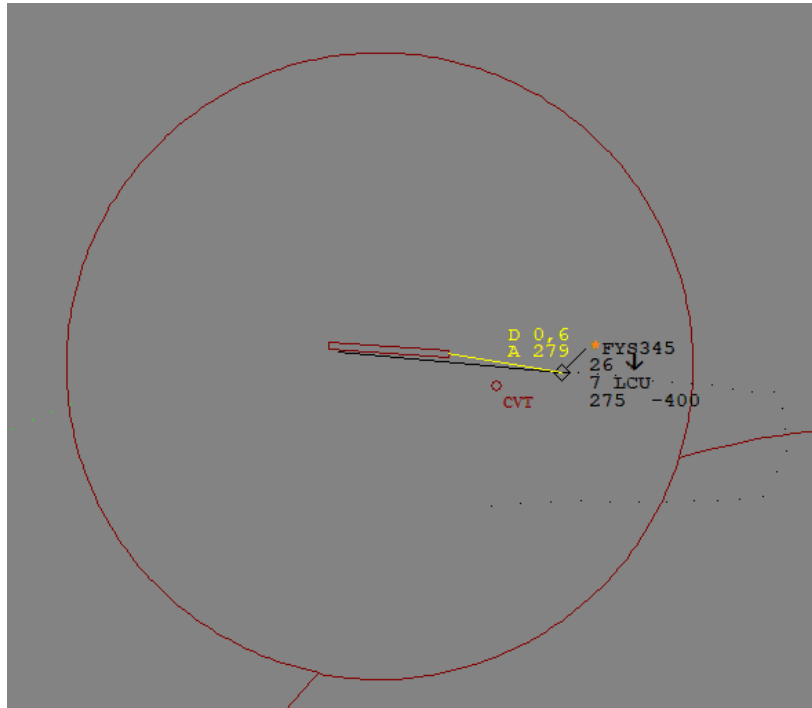
A las 15:10:07 UTC el alumno controlador de la torre de Cuatro Vientos proporcionó información del viento a la aeronave AEP076 y la autorizó a despegar de la pista 27. En ese instante, la traza radar muestra a la aeronave FYS345 establecida a 0,6 NM del umbral de la pista 27.

Figura 5: Posición de las aeronaves a las 15:10:07 h

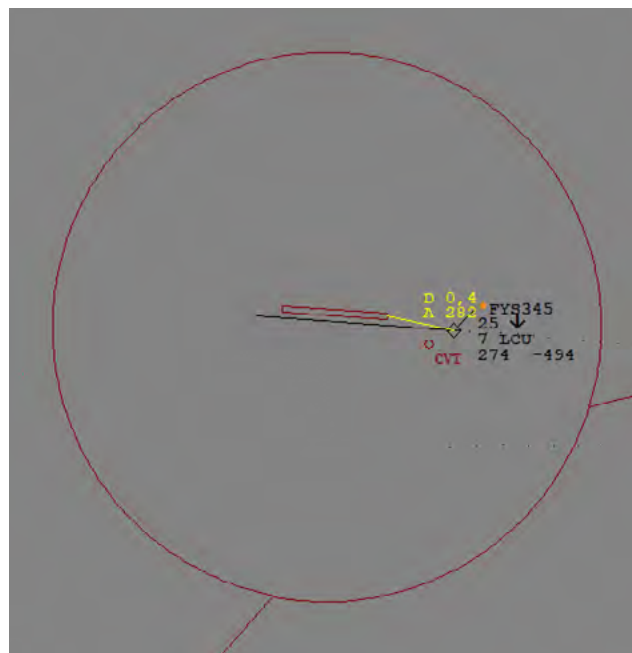
Seguidamente, entre las 15:10:13 y las 15:10:15 UTC, la aeronave AEP076 colacionó correctamente la autorización para el despegue. La traza muestra a la aeronave FYS345 establecida a 0,4 NM del umbral de la pista 27 a una altitud de 2500 ft AMSL.

Figura 6: Posición de las aeronaves a las 15:10:13 h

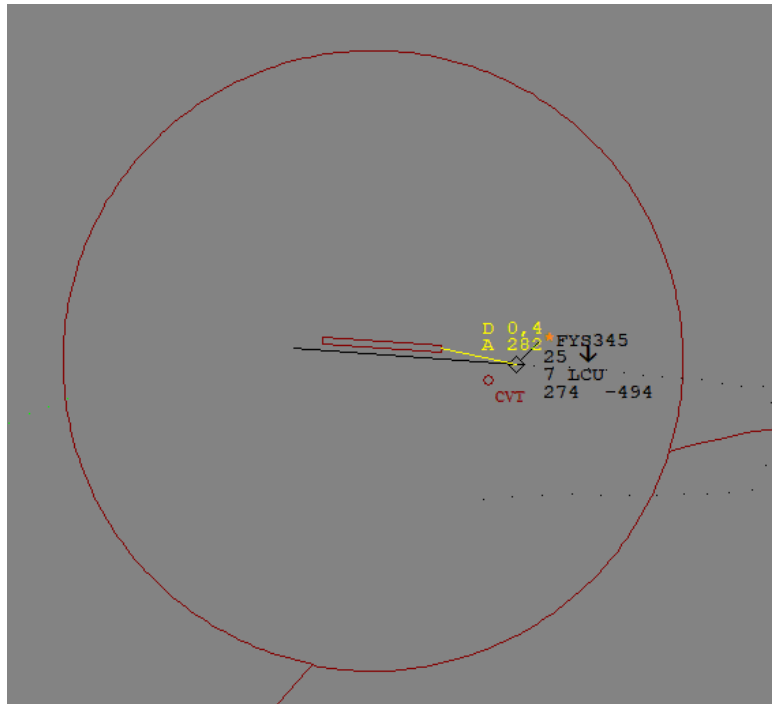
E inmediatamente, según terminó de colacionar la aeronave AEP076, (a las 15:10:16 UTC) el piloto de la aeronave FYS345 informó que se encontraban en muy corta final y que realizaban motor y al aire por su izquierda. En ese instante, la aeronave FYS345 se encuentra a 2500 ft de altitud y a una distancia de 0,4 NM del umbral de la pista 27.

Figura 7: Posición de las aeronaves a las 15:10:16 h

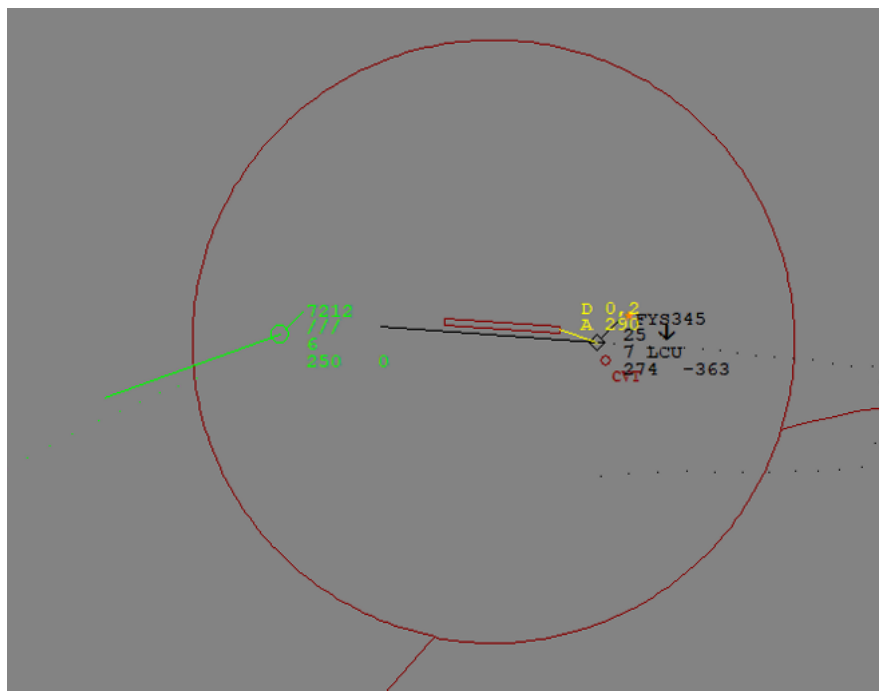
A las 15:10:23 UTC el alumno controlador de la torre de Cuatro Vientos transmitió un distintivo de llamada incorrecto⁶ para acusar recibo (“Flight School (?) 345 recibido”). La traza todavía muestra a la aeronave FYS345 establecida a 0,2 NM del umbral de la pista 27 a una altitud de 2500 ft AMSL y a la aeronave AXP2C [código SSR:7212], no involucrada en el incidente, tras completar una toma y despegue, entrado en viento cruzado izquierda de la pista 27.

Figura 8: Posición de las aeronaves a las 15:10:23 h

Este intervalo de tiempo se debe, por un lado, a que la aeronave precedente (de indicativo AXP2C, ver figura 8 y siguientes) estaba realizando tomas y despegues, por lo que era necesario un tiempo de espera para que la pista estuviese libre y se asegurase que esta se encontraba entrando en viento cruzado. Y, por otro lado, a que el controlador mantuvo sendas comunicaciones durante aproximadamente 34 segundos, una de ellas con la aeronave EC-JEK (en la que primero se la instruyó a que rodase al punto de espera de la citada pista y después se recibió la colación de esta), y otra con la aeronave AEP091, que llamó en las inmediaciones del punto S a lo que el controlador respondió instruyendo a entrar viento en cola izquierda a la pista 27 y a lo que la aeronave colacionó correctamente.

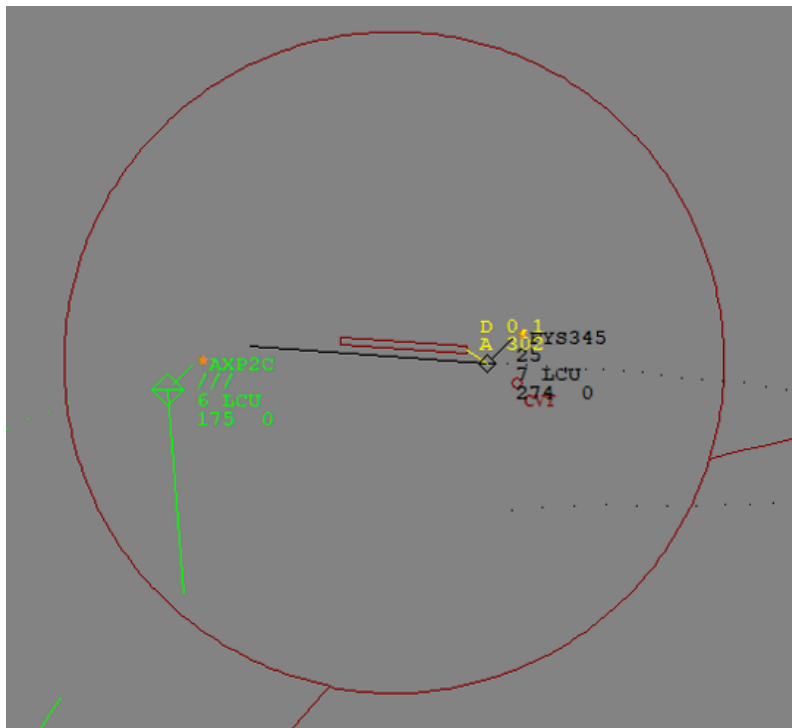
A las 15:10:28 UTC la tripulación de la aeronave FYS345 informó a la tripulación de la aeronave AEP076, que todavía se encontraba rodando por la pista en carrera de despegue, de que se encontraba a su izquierda sobrevolándola⁷. En ese instante, la traza muestra a la aeronave FYS345 aproximándose a la pista 27 pero desplazándose a la izquierda del eje de la misma y a la aeronave AXP2C, no involucrada en el incidente, tras completar una toma y despegue, incorporándose al tramo de viento en cola izquierda.

Figura 9: Posición de las aeronaves a las 15:10:28 h

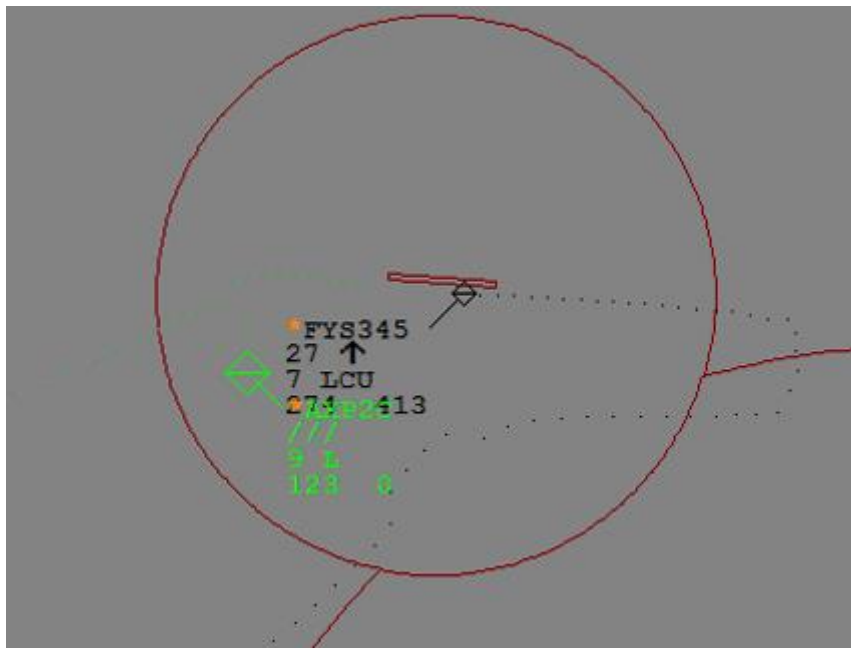
A las 15:10:42 UTC el controlador instructor (OJTI) llamó a la aeronave AXP2C, no involucrada en el incidente, y preguntó a esta si tenía a la vista a una aeronave de European Flyers que estaba sobrevolando la torre en ese mismo momento para incorporarse al tramo de viento en cola izquierdo, haciendo un motor y al aire. En ese instante, la traza muestra a la aeronave FYS345 por el lado izquierdo de la pista 27 y a la aeronave AXP2C, incorporándose al primer tercio del tramo de viento en cola izquierda de la citada pista.

Figura 10: Posición de las aeronaves a las 15:10:44 h

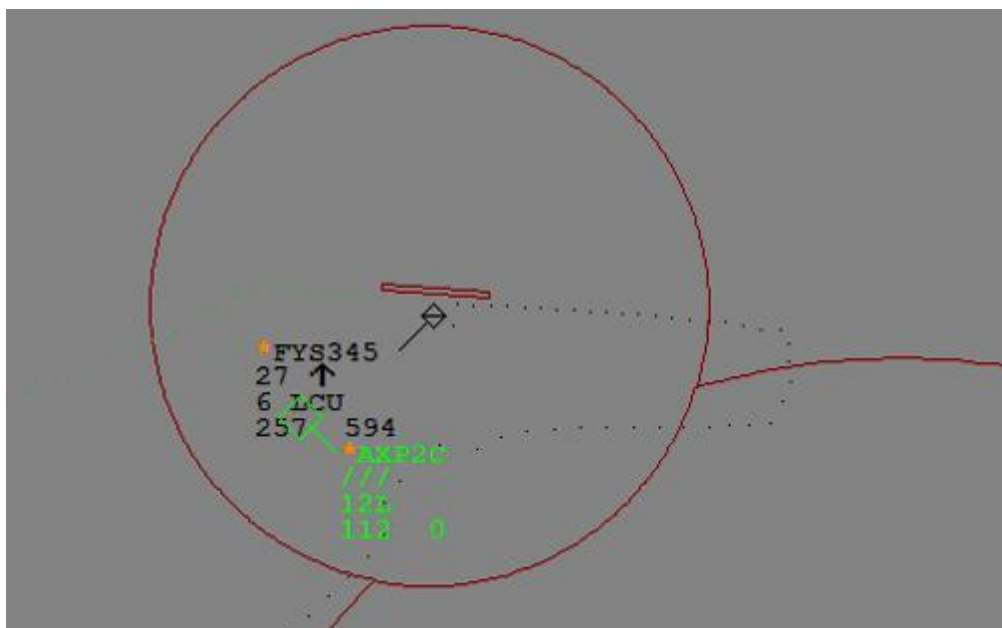
A las 15:10:50 UTC la tripulación de la aeronave AXP2C respondió que no la tenían a la vista. En ese instante, la traza muestra a la aeronave FYS345 efectuando la maniobra de motor y al aire, por el lado izquierdo de la pista 27 y a la aeronave AXP2C en el primer tercio del tramo de viento en cola izquierda de la citada pista.

Figura 11: Posición de las aeronaves a las 15:10:50 h

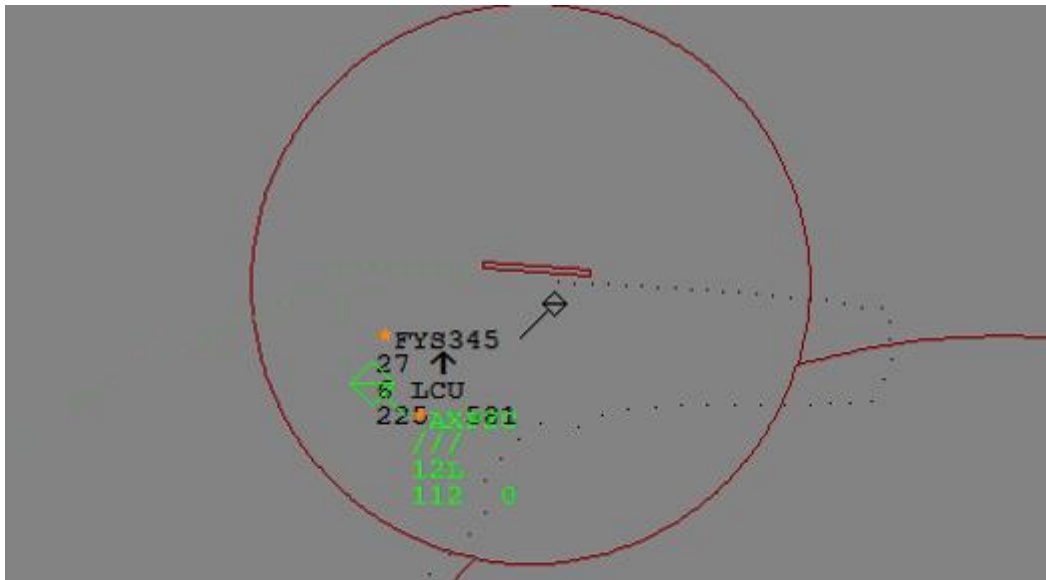
A las 15:10:53 UTC el controlador instructor transmitió a la aeronave AXP2C que enmendase la información anterior, ya que la aeronave que le afectaba estaba sobrevolando la pista; le pidió disculpas y le informó que continuase. A esa misma hora, la traza mostraba a la aeronave FYS345 efectuando la maniobra de motor y al aire, por el lado izquierdo de la pista 27 y a la aeronave AXP2C en el primer tercio del tramo de viento en cola izquierda de la citada pista.

Figura 12: Posición de las aeronaves a las 15:10:53 h

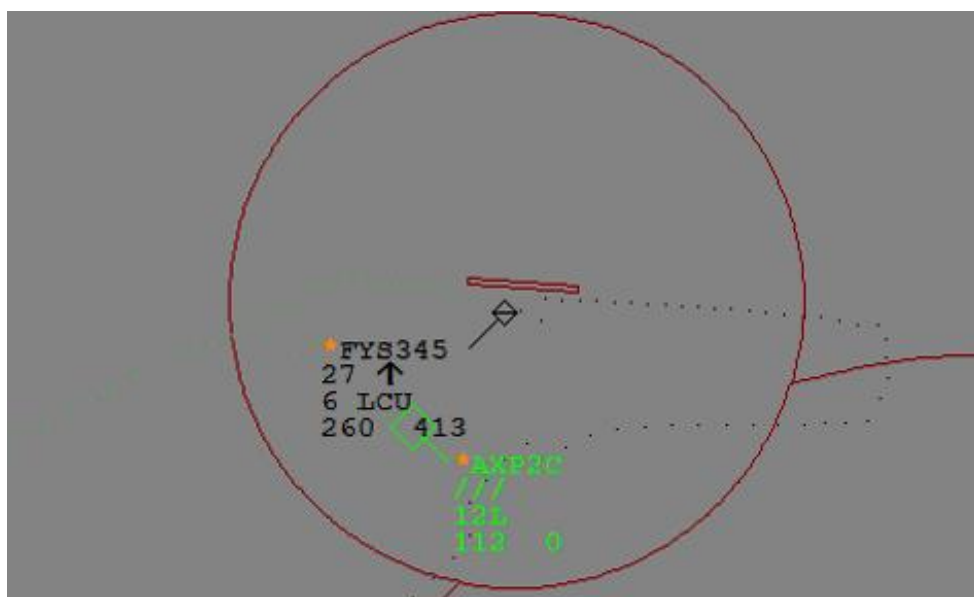
A las 15:10:56 UTC el controlador instructor llamó a la aeronave FYS345 y la tripulación de esta respondió e informó, tres segundos más tarde, que tenían a la vista, tanto al tráfico en despegue [AEP076] como el que estaba establecido en viento cola izquierda [AXP2C], y solicitó incorporarse a viento en cola entre ambos tráficos. En ese instante, la traza muestra a la aeronave FYS345 efectuando la maniobra de motor y al aire, por el lado izquierdo de la pista 27 y a la aeronave AXP2C en el segundo tercio del tramo de viento en cola izquierda de la citada pista.

Figura 13: Posición de las aeronaves a las 15:10:59 h

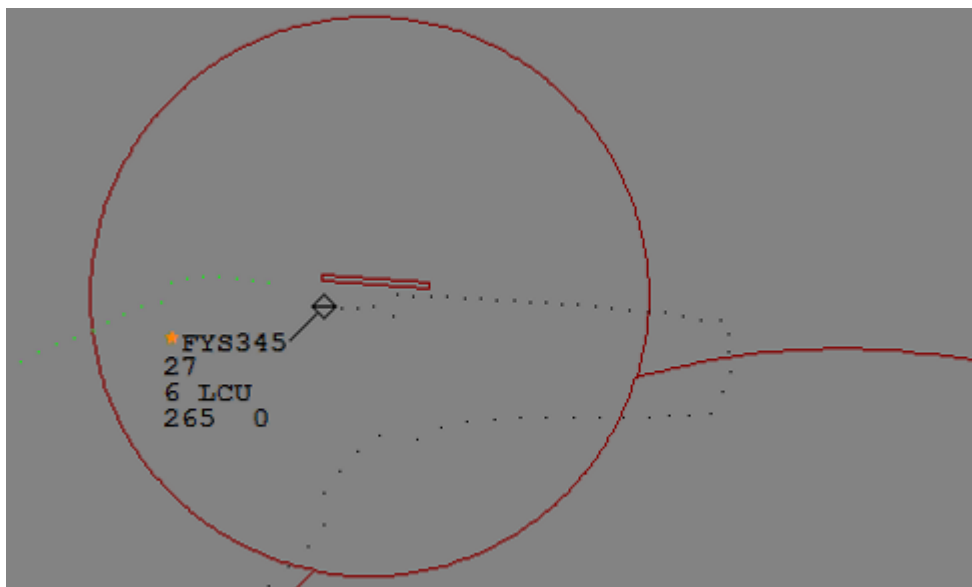
A las 15:11:08 UTC el controlador instructor instruyó a la aeronave FYS345 a virar a viento cruzado, y le informó de la posición de su precedente [AXP2C], que estaba en ese momento, al través de la torre y del tráfico que estaba en despegue [AEP076] que procedía hacia el punto de notificación W. A esa misma hora, la traza muestra a la aeronave FYS345 iniciando el viraje a viento cruzado izquierda de la pista 27.

Figura 14: Posición de las aeronaves a las 15:11:08 h

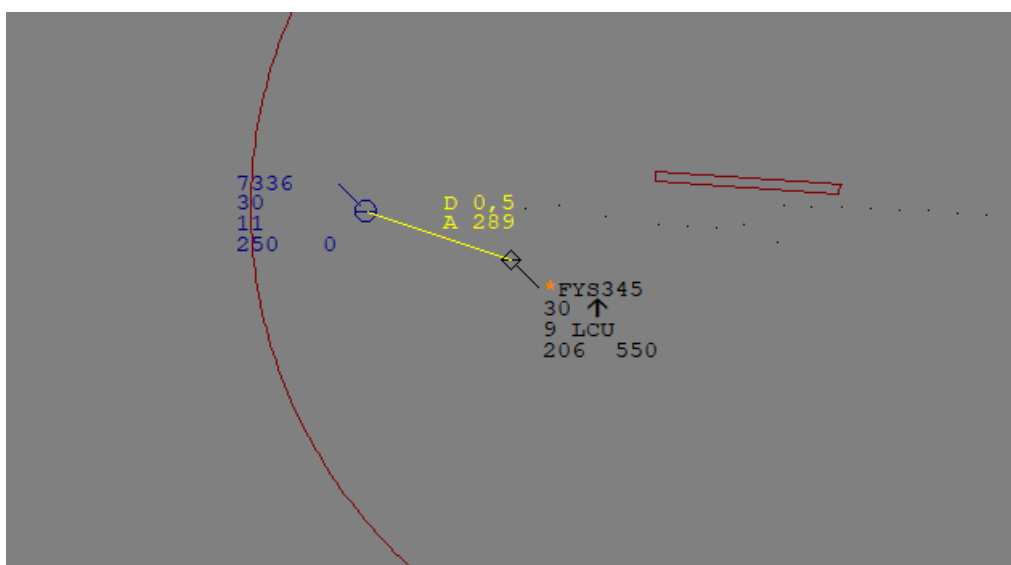
A las 15:11:30 UTC la traza muestra a la aeronave FYS345 en el tramo de viento cruzado izquierda de la pista 27 y a la aeronave AEP076 [código SSR: 7336] procediendo hacia el punto W. En este momento, la distancia entre las mismas proporcionada por el sistema Palestra es de 0,5 NM.

Figura 15: Posición de las aeronaves a las 15:11:30 h
