Comisión de Investigación de Accidentes Ferroviarios

MEMORIA ANUAL 2021

de la investigación de
accidentes e incidentes
ferroviarios en la Red
Ferroviaria de Interés General

CIAF
Septiembre 2022

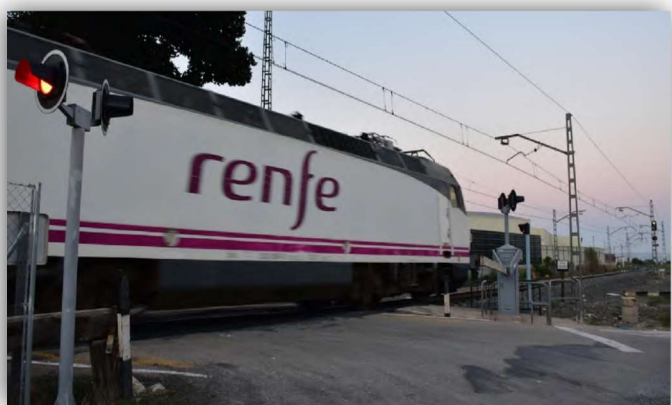
Accidente en paso a nivel, sucedido el 2/07/2021 a las 17:15, en el PK 424+690 oficial (424+897 real) de la línea 330 La Encina-Alicante (T.M. de Novelda, Alicante/Alacant).

El tren 462/463 de larga distancia de Renfe Viajeros con origen en Barcelona Sants y con destino Lorca-Sutunella, arrolla un vehículo de carretera en un paso a nivel activo clase A3 equipado con señalización horizontal y vertical, señales acústicas y luminosas a ambos lados y semi-barreras automáticas (clasificación según el Anexo VII del RD 929/2020). El suceso tuvo lugar junto a la estación de Novelda-Aspe y resultaron fallecidas las cuatro personas que iban en el coche.

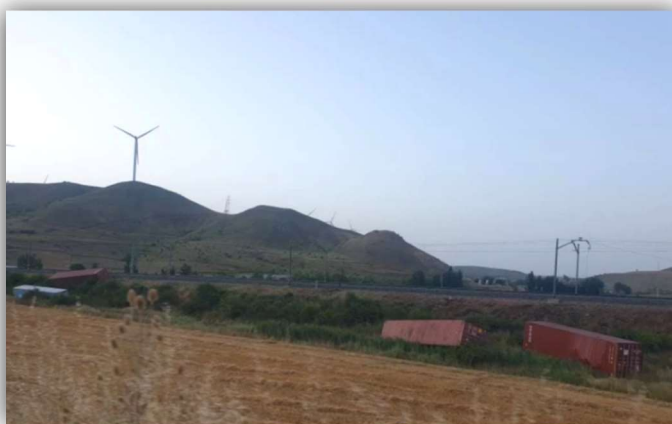
El tren de mercancías 90666 de Low Cost Rail que realizaba el trayecto entre Azuqueca - Puerto Seco y Zaragoza-Corbera Alta sufrió una descomposición de cargamento entre los p.k. 161+300 y 161+500. Se produjo la caída de 5 contenedores vacíos por el terraplén de la vía contraria (vía 1).

El suceso ocurrió durante una tormenta con fuertes rachas de viento, y el personal del tren no detectó lo sucedido hasta que llegó a destino. Uno de los contenedores golpeó un poste de la electrificación, derribándolo, lo que provocó la descompensación de la catenaria de la vía 1. No se produjeron daños personales.

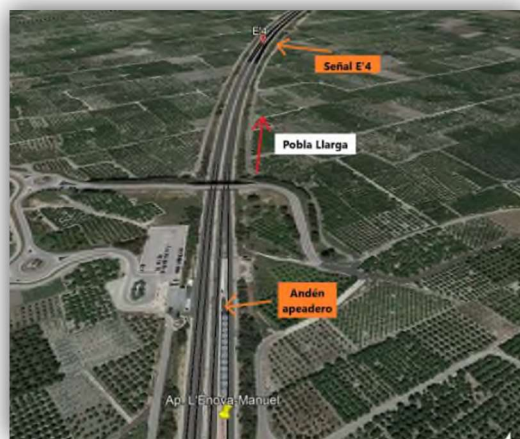
El material con la avería de ASFA, antiguo tren 14223, inició el regreso a Valencia como tren 14422, pero por la vía en la que estaba (vía I), de modo que su movimiento consistió en un retroceso no autorizado. Circulando a baja velocidad procedió a su detención inmediata al observar enfrente un foco correspondiente al tren de cercanías 24083 que se encontraba detenido ante la señal 659. Finalmente quedó detenido en las inmediaciones de la señal E'4 de la Poble Llarga, enfrentado con el tren 24083.

A su vez, el material que se encontraba en la vía II, tras darse dispuesto como 14423 no inició la marcha hacia Xàtiva ya que vio a lo lejos la señal 641 ordenando parada y al tren 24090 que se acercaba a la señal 640, que se encontraba ordenando parada.

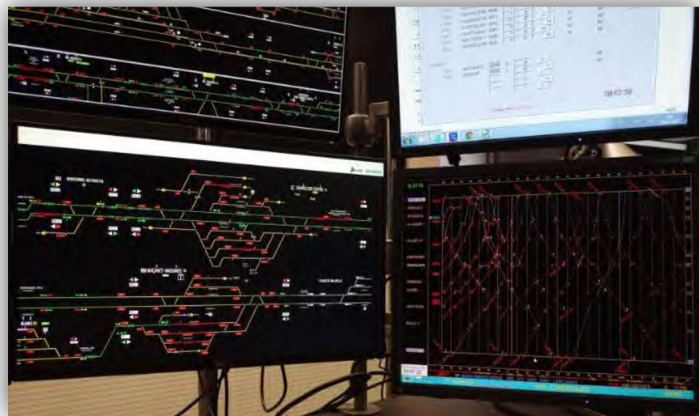
Consistió en un incidente operacional por una orden de marcha indebida en el que estuvieron implicados dos trenes de RENFE Viajeros: el tren 25603, que había sido autorizado a rebasar la señal de salida en dirección a Maçanet/Massanes con el bloqueo establecido en sentido contrario, y el tren 25614 que venía desde Maçanet/Massanes que se encontraba detenido frente a la señal de entrada E2 de la estación de Blanes. Este último era un tren ordinario que circulaba inmediatamente después de otro tren que, al venir con retraso, tuvo que ser reacomodado en la malla de circulaciones como tren especial con tres numeraciones. El suceso quedó en un incidente operacional sin mayores consecuencias porque el maquinista del tren 25603 se detuvo al ver al otro tren, sin llegar a rebasar la señal de salida.

Ante incidencias en el bloqueo (BLAU con CTC) el Responsable de Circulación del CTC autorizó al tren de Rodalies 25603 el rebase de la señal de salida S1/3 de la estación de Blanes.

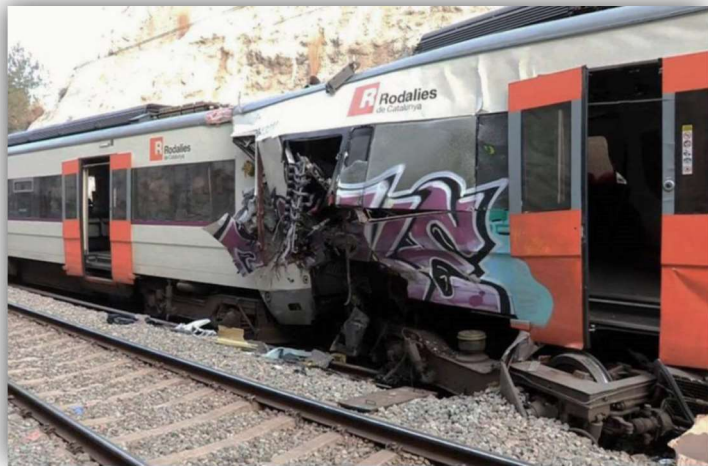
desde la estación de Sant Vicenç de Castellet, colateral a la de Manresa, a las 18:17. La colisión se produjo aproximadamente a las 18:19:36 horas, siendo las velocidades de los trenes 15624 y 28043 en el momento de la colisión de 25 y 42 km/h, respectivamente.

Como consecuencia de la colisión frontal falleció la maquinista del tren de Rodalies 28043, resultaron heridas un total de 108 personas, 19 de ellas graves y 89 leves, y quedó interrumpida la circulación durante varios días.

La causa directa de la colisión fue la entrada del tren 15624 en el cantón de bloqueo automático correspondiente al circuito de vía CV 3091 de la vía impar, circulando indebidamente a contravía, cuando dicho cantón se encontraba ocupado por el tren 28043 circulando normalmente.

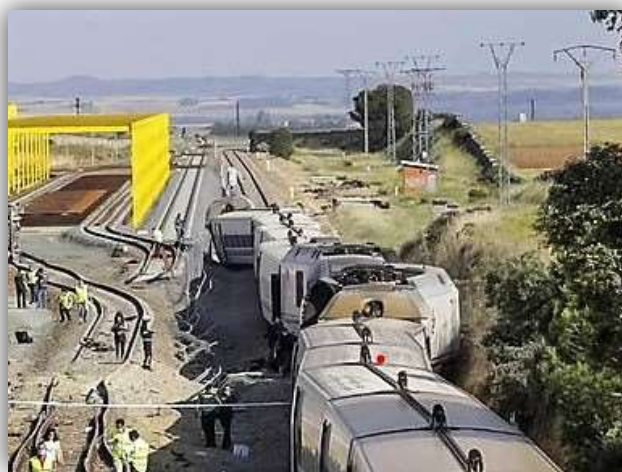
A las 16:10 horas, el tren de Renfe Viajeros LD Alvia 11553, con destino Madrid-Chamartín, tras pasar bajo el paso superior arrolló al vehículo accidentado en el p.k. 10+251. Como consecuencia de la colisión con el vehículo, la cabeza motriz de la composición descarriló y se desprendió del resto de la misma, volcando y chocando contra las vías de la base de mantenimiento y de construcción de la LAV, una topera de final de vía y contra un grupo de traviesas apiladas.

Se han considerado como factores contributivos el deficiente mantenimiento del sistema de contención de vehículos del paso superior, la posición del vehículo tras su caída y su propia estructura y el no disponer de detector de caída de objetos en el paso superior.

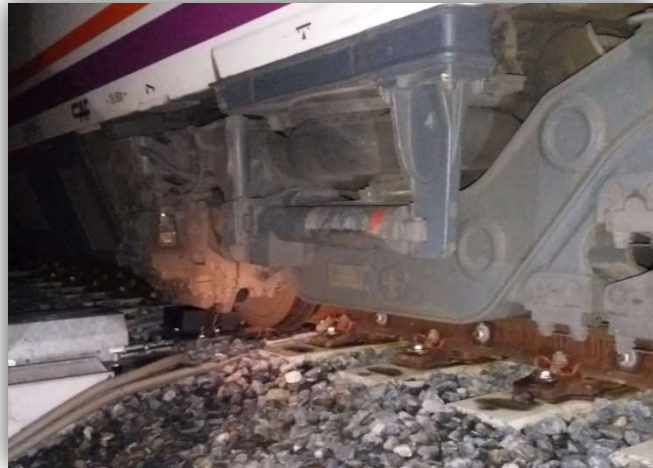
Tras las revisiones realizadas por el personal de mantenimiento, a las 18:55 el RC del Centro de Regulación y Control (CRC) dio autorización de rebase de la señal E9 de vía 1 al tren 04171 con marcha de maniobras mediante telefonema, amparado en el telefonema del Piloto de Seguridad habilitado (PSH) que comunicaba que la aguja nº4 quedaba libre de trabajos y en posición desviada, a pesar de tener indicación en el monitor de que la misma seguía sin dar comprobación a tal posición y de que se desconocía la causa de tal falta de comprobación.

Al paso por la aguja nº4 de Bifurcación Cerrato el tren de Renfe Viajeros 04171, con procedencia Madrid Chamartín y destino Gijón San Crespo, descarriló su primer bogie a las 19:01.

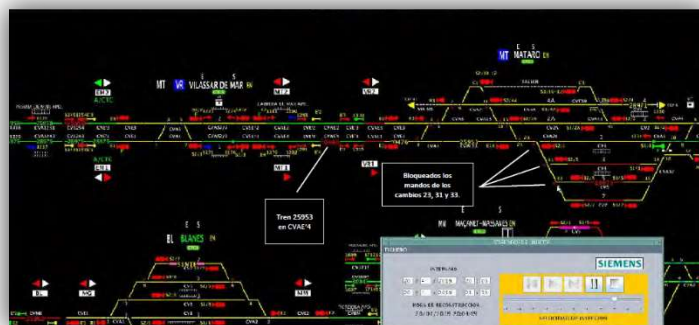
El día 20 de abril de 2019, el tren de cercanías 28976 de Rodalies rebasó la señal de salida S2/5 de la estación de Mataró en indicación de parada, tras recibir el correspondiente telefonema del Responsable de Circulación (RC) y con itinerario previsto desde vía 5 a vía II.

Debido a temporal marítimo, varios de los circuitos de vía del entorno de la estación de Mataró presentaron avería por ocupaciones artificiales, no pudiéndose realizar aperturas de señales de salida con el enclavamiento, y siendo necesario autorizar mediante telefonema las salidas desde dicha estación hacia Vilassar de Mar por vía II.

Por otro lado, el tren de cercanías 25953 de Rodalies permaneció detenido ante la señal de entrada E1 de la estación de Mataró, en indicación de parada, a la espera de recibir órdenes.

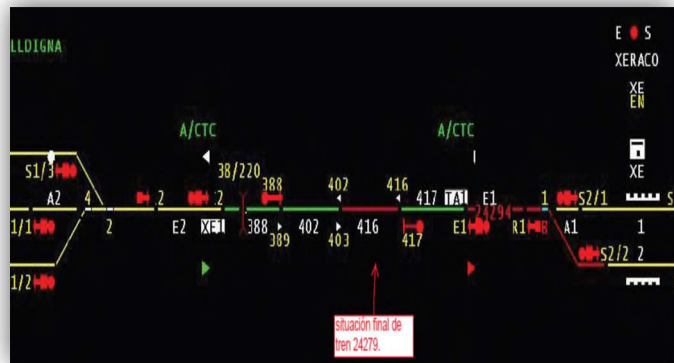
El tren 24272 salió de la vía 2 de Xeraco con autorización de rebase de señal S2/2 y orden de reconocimiento de aguja A1, y circuló en el trayecto Xeraco-Tavernes; otro tren, el 24279, estaba estacionado en la vía 2 de la estación Tavernes. Mientras tanto, el tren 24294 (que circulaba a continuación del 24272) se estacionó en la vía 2 de Xeraco. Al tener que expedir los trenes de Xeraco hacia Tavernes con autorizaciones de rebase de las señales de salida por esa banda (debido a la avería en el desvío A1), el RC del CTC desactivó los automatismos GRP (Gestión de Rutas y Prioridades) de Xeraco y de Gandía Mercancías, pero no de Tavernes.

Mientras tanto, el tren 24272 liberó el último circuito del trayecto, y seguidamente, se estacionó en vía 1 de Tavernes. Debido a ello se produjo entonces el desbloqueo automático del trayecto y a continuación el GRP de la estación de Tavernes (que no había sido desactivado) estableció automáticamente el bloqueo de Tavernes a Xeraco, y mandó el itinerario de salida para el tren 24279, desde la vía 2 de Tavernes. A su vez, el RC del CTC, sin haber mandado establecer bloqueo de Xeraco a Tavernes, autorizó al 24294 el rebase de la señal de salida S2/2 de Xeraco (lado Tavernes), con orden de reconocimiento de aguja A1 a invertido.
