Informe CIAIAC-ULM 2013

Accidentalidad de las
aeronaves ultraligeras
motorizadas (ULM)
en España durante
el año 2013

Fecha de aprobación: 24 de septiembre de 2014

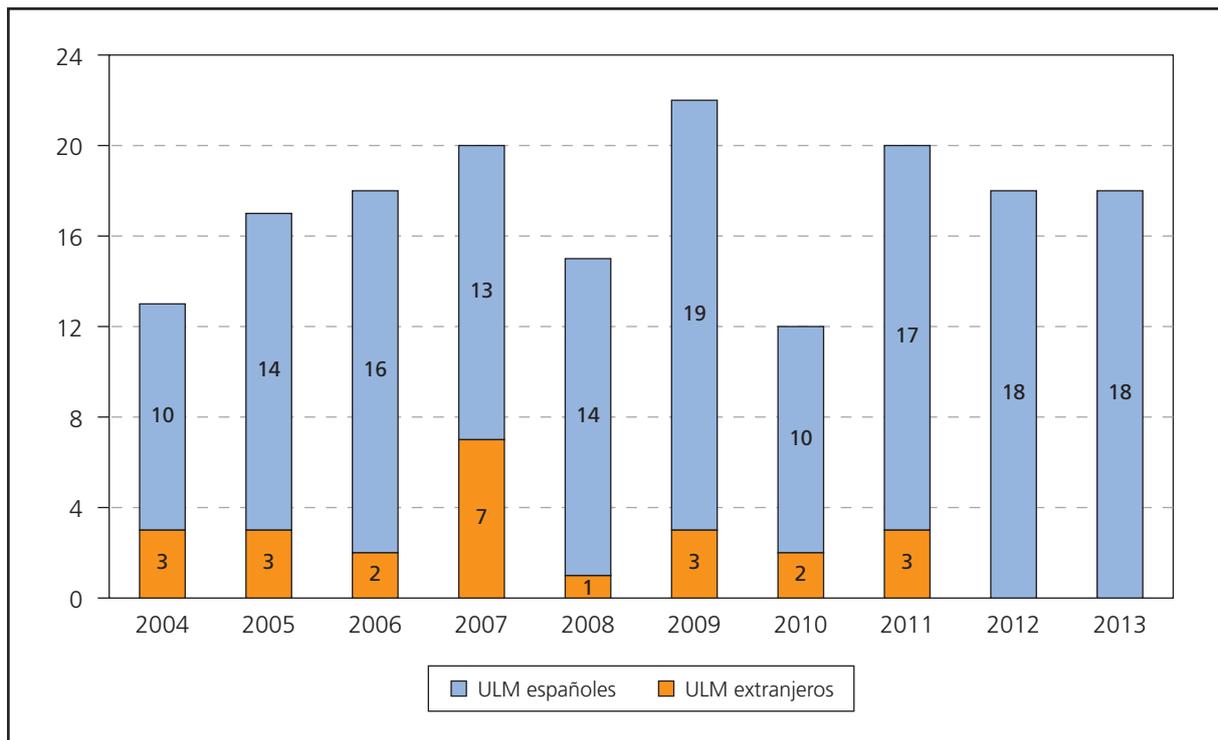
Año	Accidentes notificados			
	Totales	ULM españoles	ULM extranjeros	% ULM extranjeros accidentados
2004	13	10	3	23,1%
2005	17	14	3	17,6%
2006	18	16	2	11,1%
2007	20	13	7	35%
2008	17	14	1	5,9%
2009	22	19	3	13,6%
2010	12	10	2	16,7%
2011	20	17	3	15%
2012	18	18	0	0%
2013	18	18	0	0%

Accidentes de ULM ocurridos en España entre los años 2004-2013

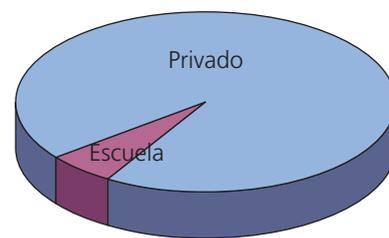
La normativa actual, que además determina la matrícula del ultraligero, establece que el vuelo del ultraligero puede dedicarse a dos fines: privado (o deportivo) y escuela. De los casos notificados, la mayoría de los accidentes ocurridos en 2013 tuvieron lugar en vuelos privados, cabiendo destacar que tan solo uno de los accidentes notificados tenía finalidad de instrucción.

Año 2013		
Objeto del vuelo	N.º accidentes	%
Escuela	1	5,6%
Privado	17	94,4%

Distribución accidentes ULM 2013 según actividad

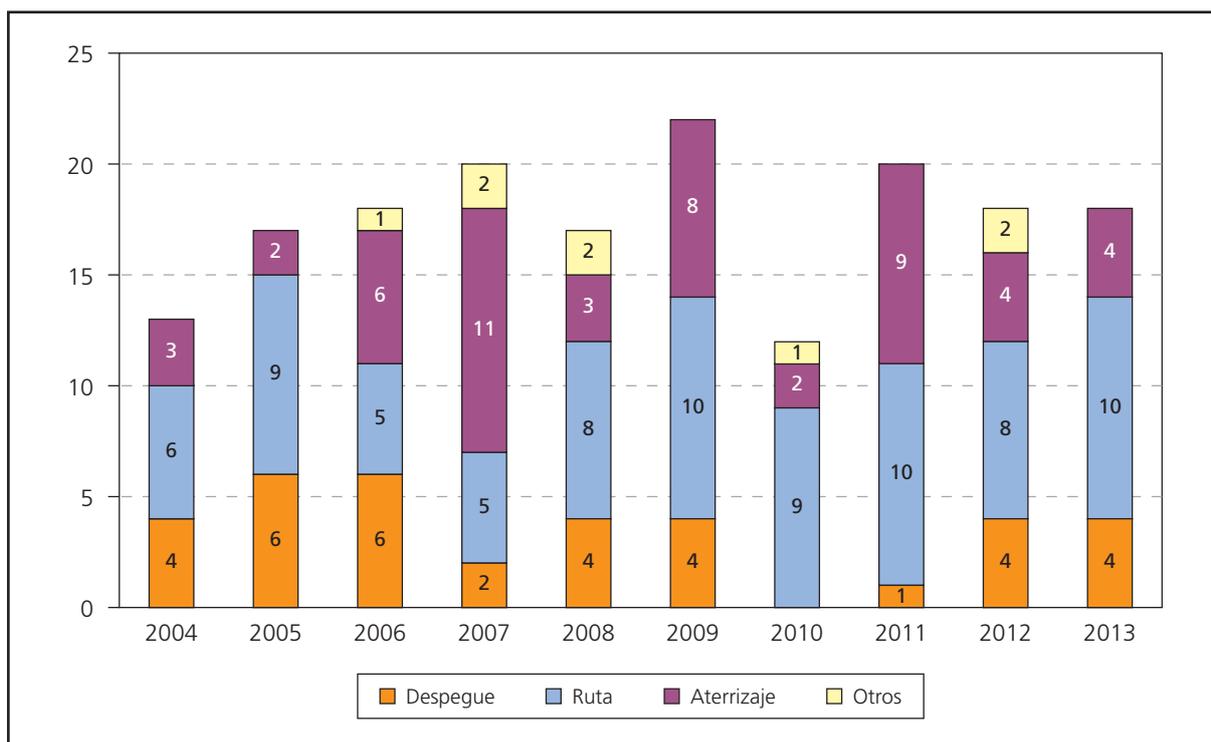
A continuación se muestra la evolución durante la última década de los accidentes notificados y su distribución según la fase de vuelo en la que ocurrieron:

Distribución de accidentes ULM según fase de vuelo en el periodo 2004-2013

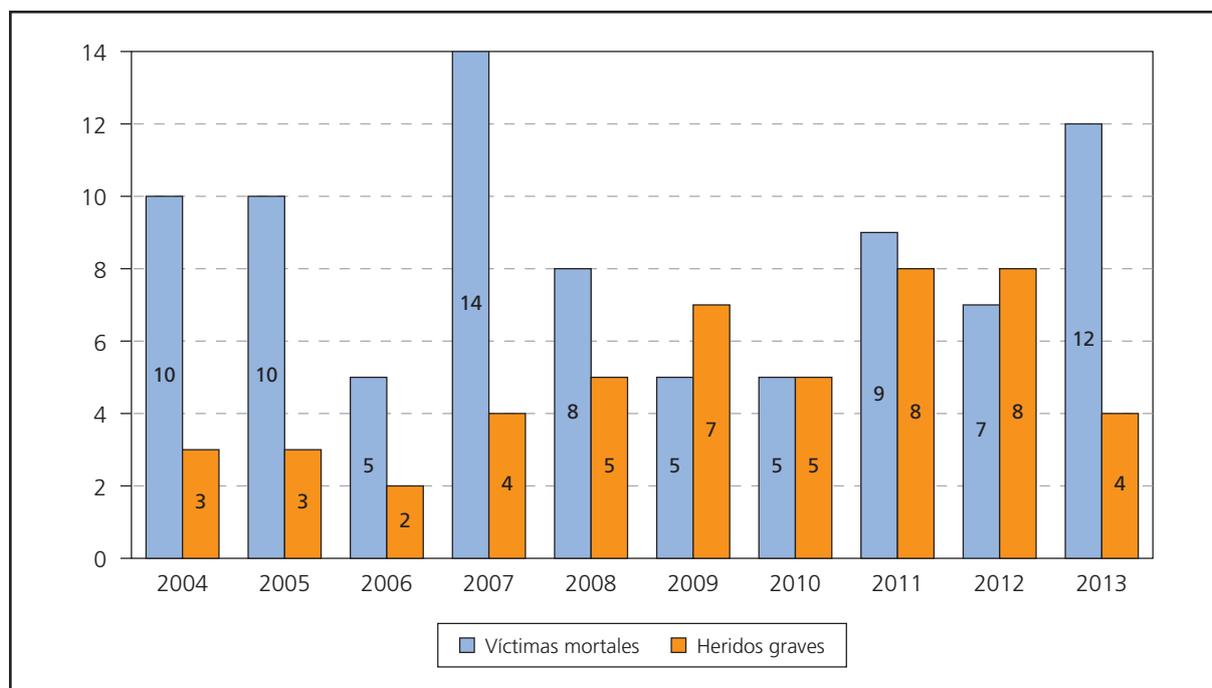
El histórico de víctimas mortales y heridos graves registrados en los accidentes de ULM notificados durante la última década es el siguiente:

N.º de víctimas mortales y heridos graves en accidentes ULM en el periodo 2004-2013

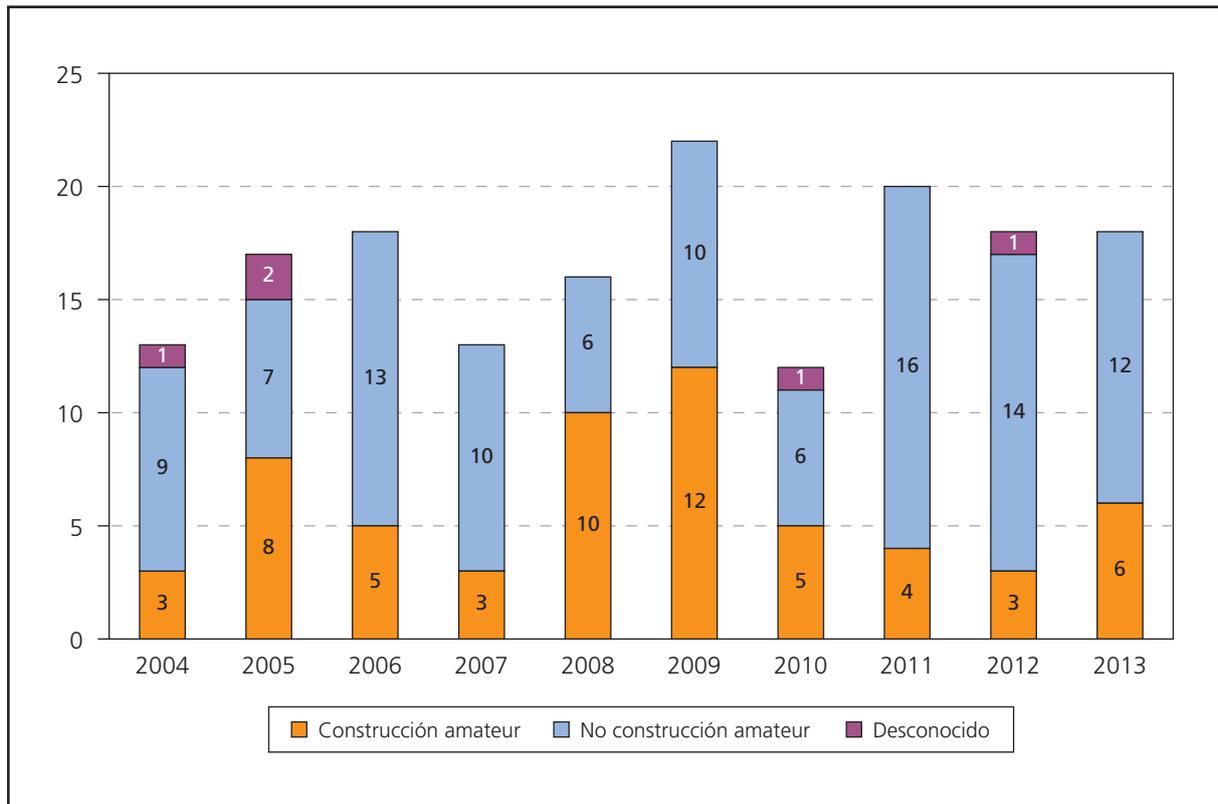
La evolución de los accidentes notificados durante la última década según el tipo de ULM involucrado es la siguiente:

Distribución de los accidentes ULM en el periodo 2004-2013 según el tipo de construcción de la aeronave

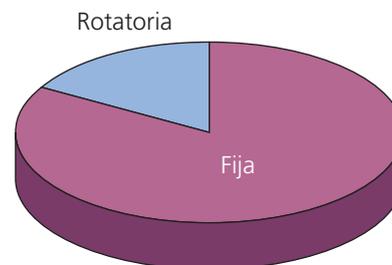
Según el tipo de ala de la aeronave, se diferencia las de ala fija que se encuentran encastradas con el resto de elementos de la aeronave, y no poseen movimiento propio, de las de ala rotatoria que giran alrededor de un eje, consiguiendo de este modo la sustentación. La gran mayoría de las aeronaves implicadas en los accidentes de ULM notificados en 2013, un 83,3%, eran de ala fija.

Año 2013		
Tipo ala	N.º accidentes	%
Fija	15	83,3%
Rotatoria	3	16,7%

N.º de accidentes en 2013 según el tipo de ala

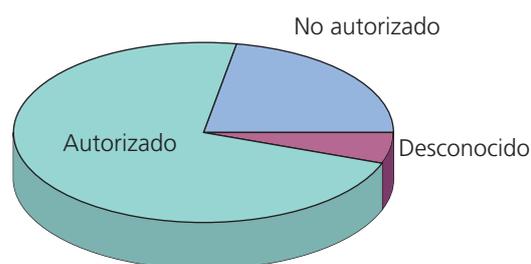
Las operaciones con ultraligeros, de acuerdo con la legislación actual, se deben realizar desde los Centros de Vuelo de Ultraligeros (CVU) como superficies expresamente autorizadas para ello por la Agencia Española de Seguridad Aérea (AESA). De entre los accidentes notificados a la CIAIAC, tan solo un 22,2% de los despegues y aterrizajes se realizaron desde emplazamientos que no eran CVU. En estos casos, puede ocurrir que los emplazamientos no cumplan con los requisitos de seguridad que pretende la operación desde CVU (superficies adecuadas, señalización, jefe de vuelos, seguimiento y supervisión de las operaciones, etc.). O bien que, aunque no sean CVU, estos sobrepasen las condiciones referentes a superficies y señalización exigibles a un CVU, ya que son instalaciones que de ordinario soportan un tráfico que requiere unas prestaciones de despegue y aterrizaje superiores a las de los ULM. Cabe destacar que se desconoce el emplazamiento de aterrizaje de dos accidentes notificados en 2013.

Año 2013		
N.º de aterrizajes y despegues realizados en:		%
CVU autorizado	26	72,2%
CVU no autorizado	8	22,2%
CVU desconocido	2	5,5%

Tipo de emplazamiento utilizado 2013

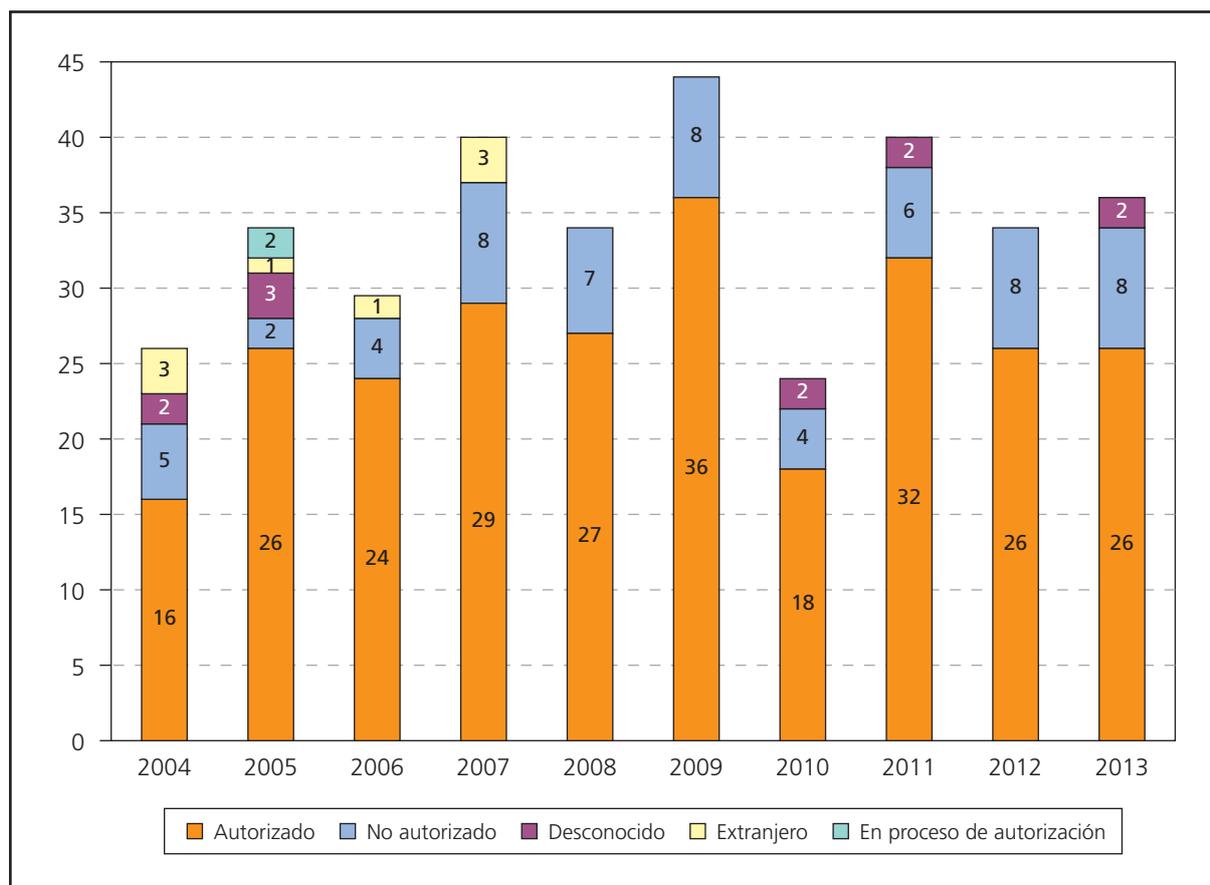
El histórico de la naturaleza de los campos de vuelo utilizados en los accidentes registrados durante la última década se muestra a continuación:

Distribución de los CVU utilizados en el periodo 2004-2013

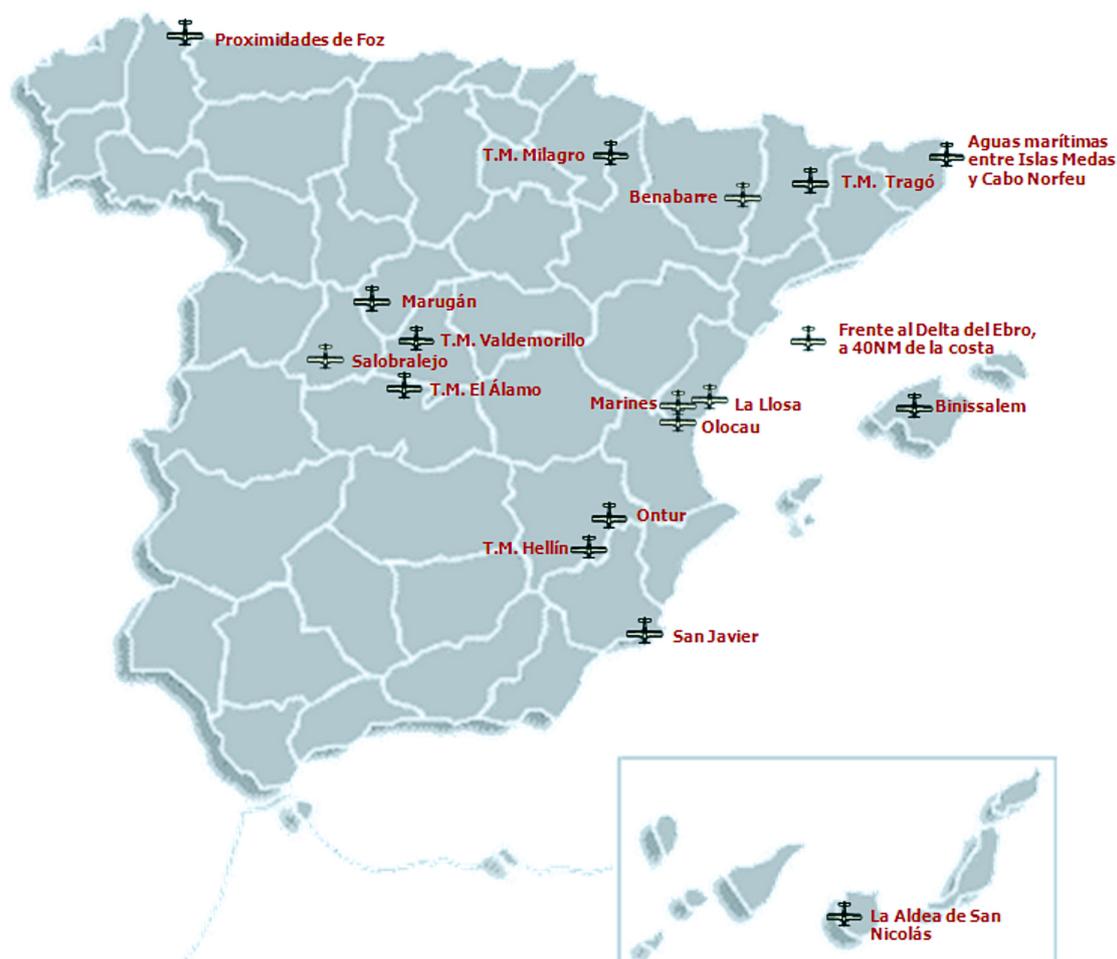
La distribución geográfica de los accidentes se muestra en la figura siguiente:

Figura 1. Distribución geográfica de accidentes de ULM en 2013

Figura 1. Distribución geográfica de accidentes de ULM en 2013	15
--	----
