Comienzan las obras de rehabilitación del Puente Internacional del Guadiana

Madrid, 5 de junio de 2017 (Ministerio de Fomento)

Nota de prensa

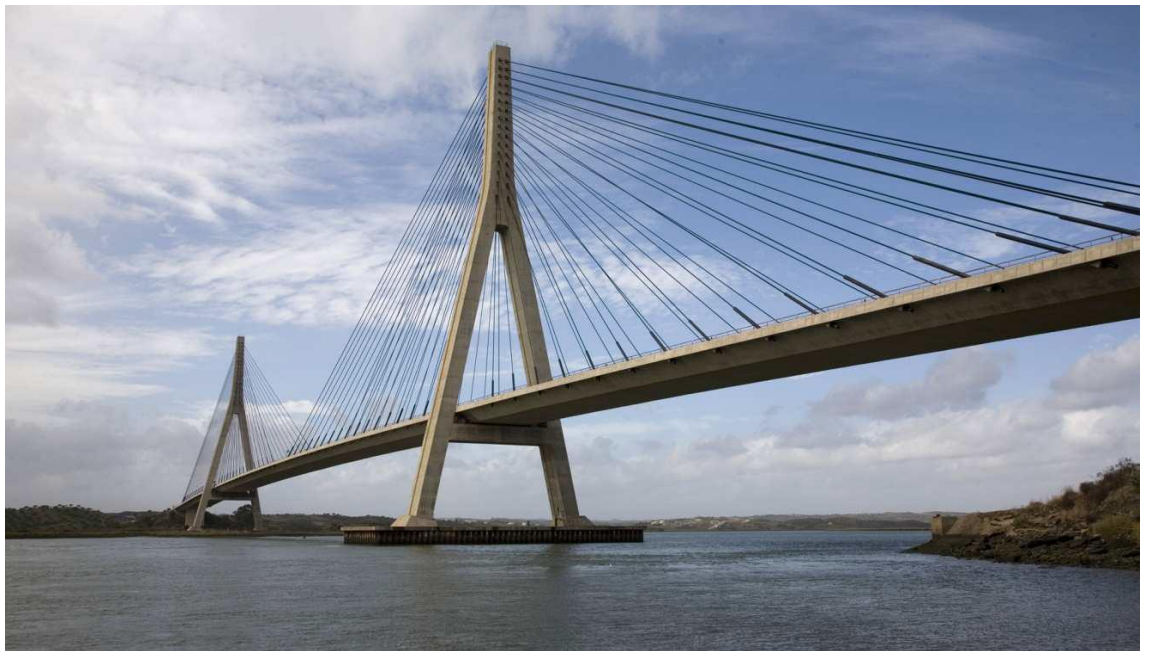
Puente internacional sobre el Guadiana entre Ayamonte y Vila Real de San António

El puente, inaugurado en 1991, es una estructura singular, al tratarse de un viaducto atirantado. Tiene 666 m de longitud y está subdividido en cinco vanos, estando los tres centrales suspendidos mediante 64 parejas de tirantes.

El vano central tiene 324 m de luz (distancia entre pilonos), los adyacentes 135 m y los extremos 36 m. Los pilonos, con cerca de 100 m de altura, tienen una configuración de Y invertida. El tablero, de 18 m de anchura, permite albergar cuatro carriles de tráfico rodado y dos aceras de mantenimiento.

En las inspecciones periódicas para el mantenimiento del puente se han detectado diversas patologías, tales como la pérdida de tensión en los tirantes de acero y vibraciones importantes en ellos, así como deterioro del tablero de hormigón, apoyos con elevado estado de corrosión, etc. El ambiente marítimo en el que se ubica no favorece su conservación.

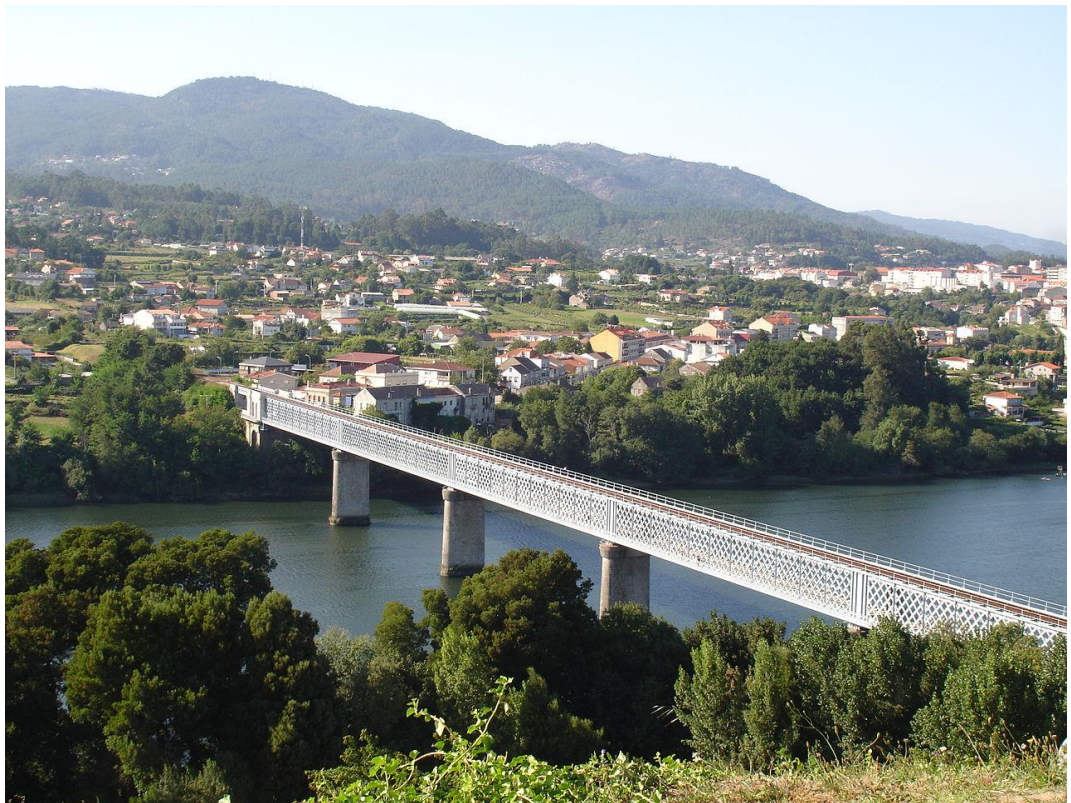
Antiguo puente internacional sobre el Miño entre Tui y Valença

Se trata de una estructura metálica en celosía que sirve tanto para el paso del ferrocarril (en su parte superior) como de la carretera (en el interior de la estructura).

Las obras consistieron fundamentalmente en la protección y rehabilitación de las cimentaciones en el lecho fluvial del Miño, la reparación y refuerzo de las pilas de fábrica y estribos, la sustitución de los aparatos de apoyo del tablero en las pilas y la instalación de unos amortiguadores en los estribos para absorber posibles sismos.
