En Asturias

Mitma finaliza las obras de saneo del viaducto de Somonte de la autovía A-8 en Gijón

Madrid, 6 de febrero de 2020 (Mitma)

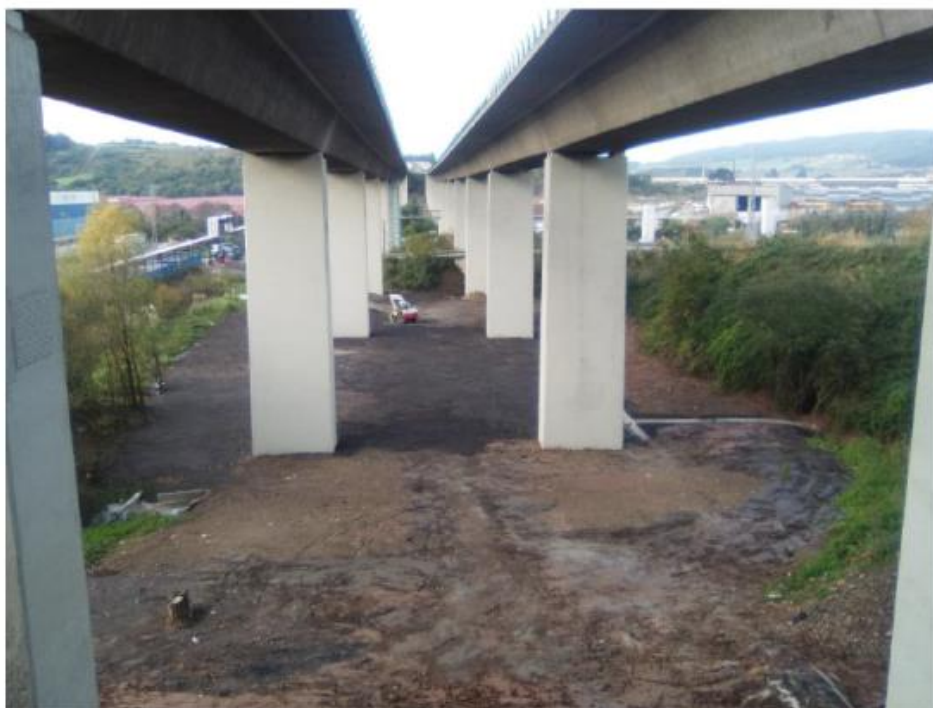
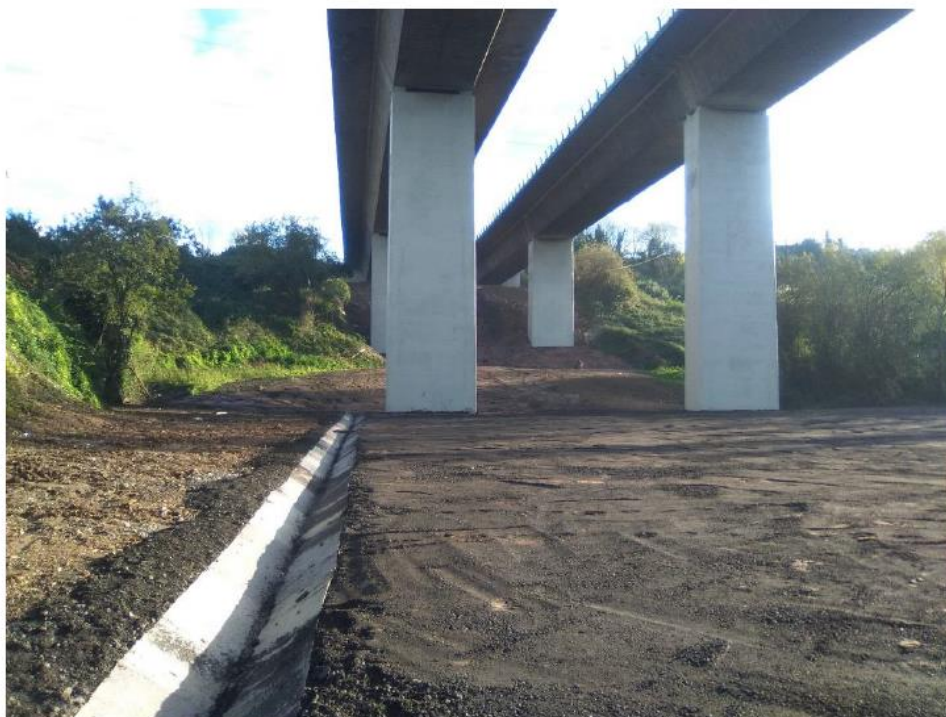
La finalidad fundamental de esta obra de conservación ha sido regenerar la sección de 32 pilas y los 4 estribos en ambas calzadas del viaducto mediante morteros especiales y pintar su superficie. Además, con la aplicación de productos de inhibición de la corrosión e impermeabilizantes se mejora considerablemente la durabilidad de la estructura, prolongando su vida útil.

Para proceder a la reparación de las pilas se siguió el siguiente proceso:

- Montaje de andamios para poder acceder a las pilas en toda su altura.
- Picado manual del hormigón de las zonas deterioradas para eliminar el material más suelto y delimitar las zonas de actuación.

- Eliminación completa del hormigón en el entorno de las armaduras mediante hidrodemolición, dejando las barras limpias hasta al menos 2 cm por detrás de ellas.
- Pasivado de las barras de armado descubiertas en todo su perímetro.
- Regeneración de la sección de hormigón mediante proyección de morteros especiales.
- Aplicación en toda la superficie de la pila de producto especial inhibidor de la corrosión para proteger las pilas para el futuro.
- Pintado de toda la superficie de las pilas en dos capas: una primera impermeabilizante y otra de acabado.
