Afecciones al tráfico en la AP-4 por los trabajos en la estructura situada en el punto kilométrico 78+900

- **A partir del lunes 14 de septiembre, se producirán cortes puntuales y nocturnos en la calzada derecha de la AP-4 y el tráfico se desviará por la vía colectora (Circuito-Arcos de la Frontera)**
- **Esta actuación corresponde al proyecto de demolición de playas de peaje y restitución de plataformas en la AP-4 en el marco de las actuaciones de emergencia que se están llevando a cabo**

Madrid, 11 de septiembre de 2020 (Mitma)

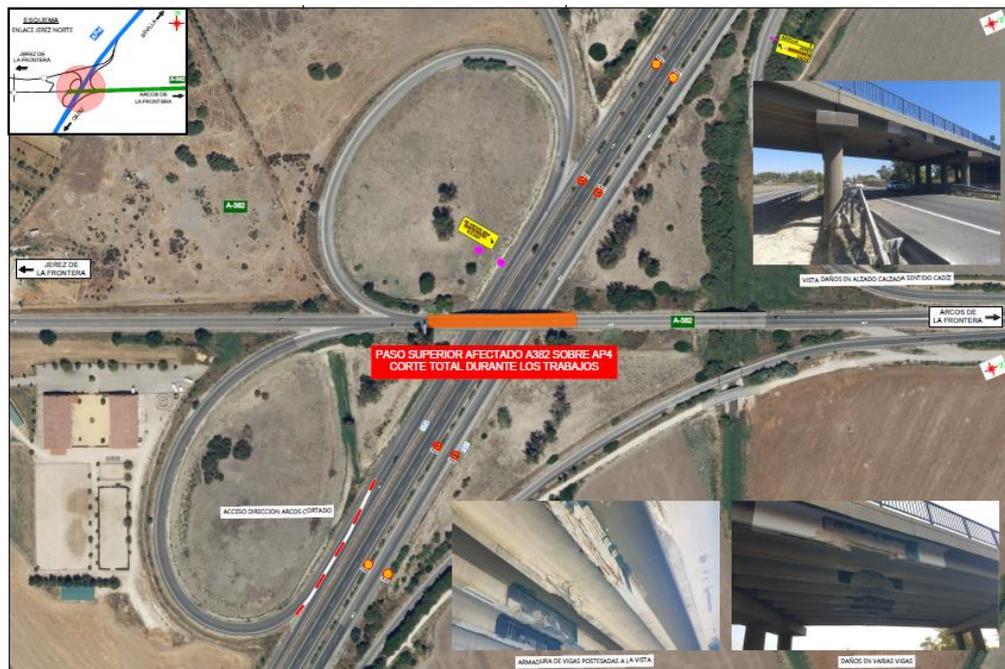
En los pasados meses de junio y julio se registraron varios golpes en la estructura que han provocado un daño importante en las vigas, cayendo incluso una chapa de refuerzo. El día 18 de julio hubo de nuevo otro golpe por parte de un camión que produjo la rotura de 5 nervios de vigas, llegando a desprenderse gran cantidad de material que, además, cayó en la citada calzada.

Por estos motivos, Mitma se ha encontrado ante una situación de emergencia que ha requerido adoptar medidas extraordinarias para la sustitución del tablero y vigas del puente afectado, evitando el colapso del mismo, así como su elevación para evitar futuros impactos.
