En el término municipal de Nalda (La Rioja)

Mitma finaliza las obras de reparación de taludes de la N-111 en Islallana y reabre al tráfico el carril afectado

- **A partir del miércoles, 2 de diciembre, se podrá circular íntegramente por el tramo, entre los km 307,500 y 308,120 de la N-111.**
- **La inversión realizada asciende a 1,78 millones de euros.**

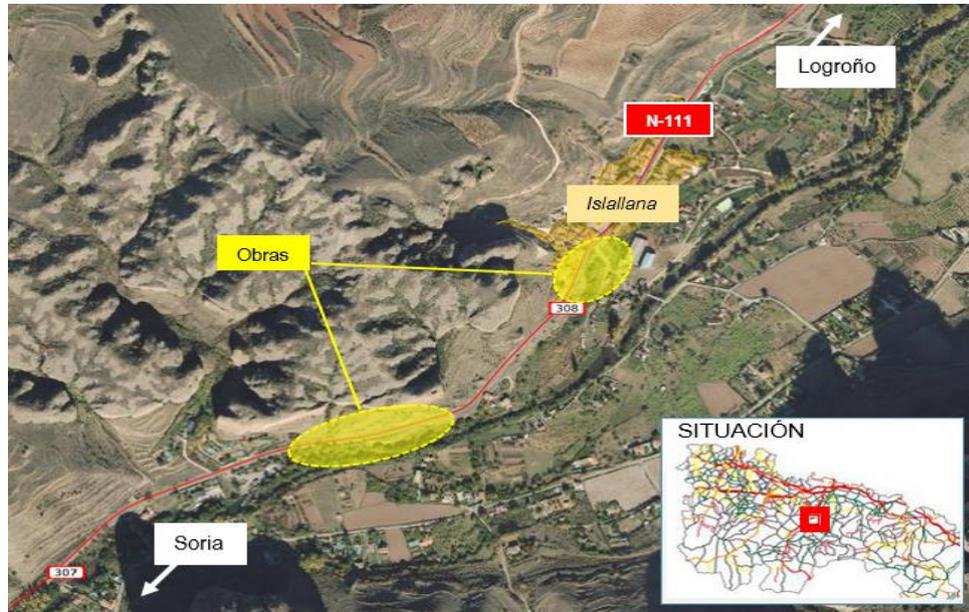
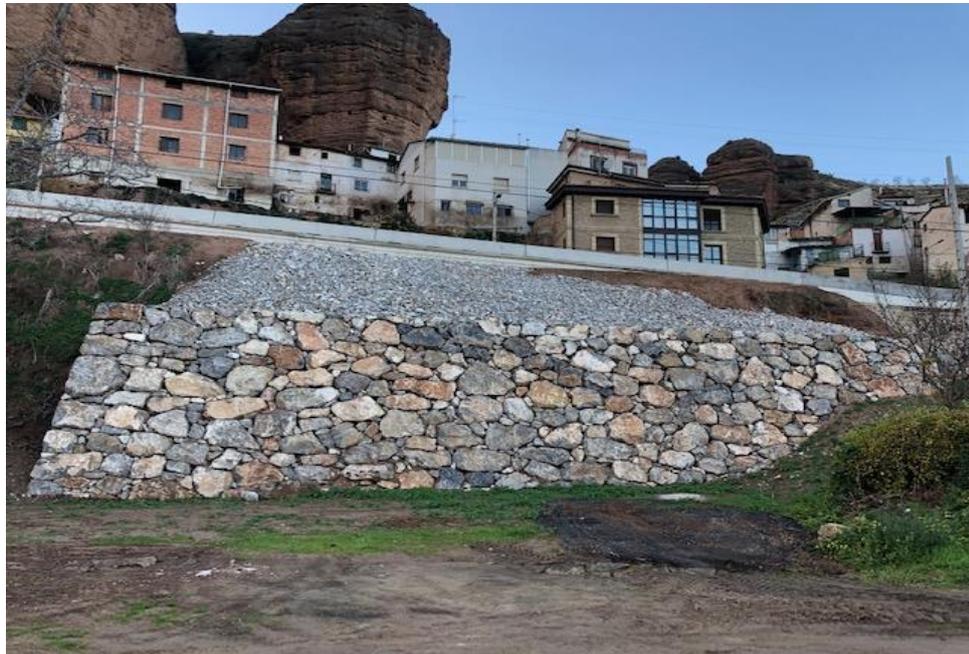
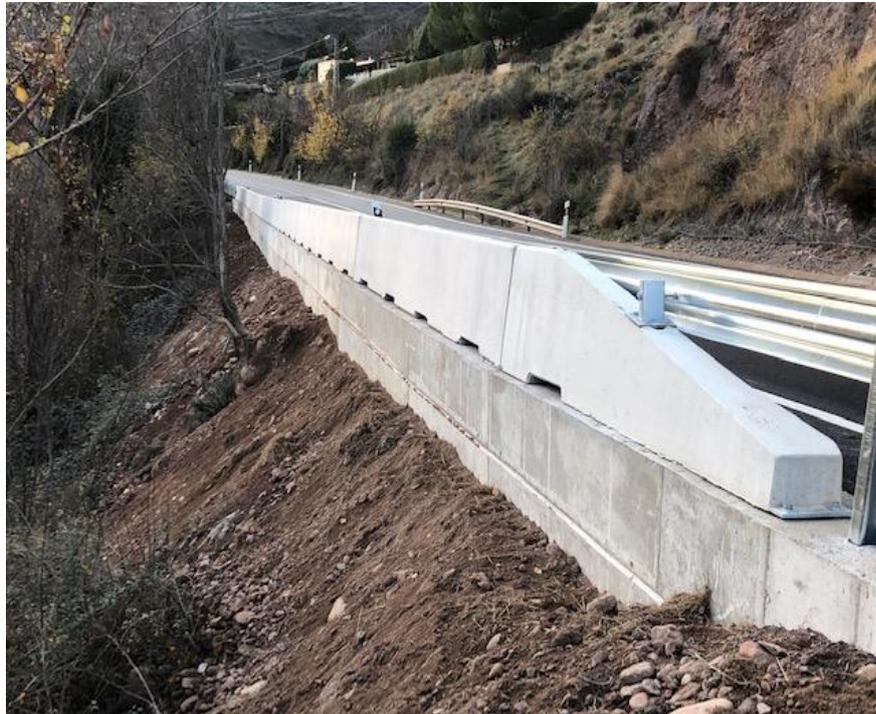
El pasado 17 de marzo se produjo la rotura de talud de terraplén de la margen derecha de la N-111 en el km 308,080, debido a las lluvias intensas de los días anteriores. Posteriormente, el día 31 de marzo de 2020, se produjo otro desprendimiento en el talud de terraplén de la margen derecha de la N-111, km 307,550, haciéndose necesario ejecutar obras de reparación en todo el tramo afectado.

Las obras han consistido básicamente en la construcción de pantallas de micropilotes verticales e inclinados arriostrados en coronación mediante una viga de hormigón armado, la construcción de escolleras en dos

puntos, y la renovación de los sistemas de contención, capas de firme, elementos de drenaje, señalización y balizamiento.
