Mitma repara una zona puntual del firme de la calzada sentido Cantabria de la autovía A-8, en el nudo de Serín

- Se cortará al tráfico el carril derecho de la autovía, en el entorno del km 391,100, hasta las 16:00 horas aproximadamente del 7 de octubre.

Madrid, 4 de octubre de 2021 (Mitma)

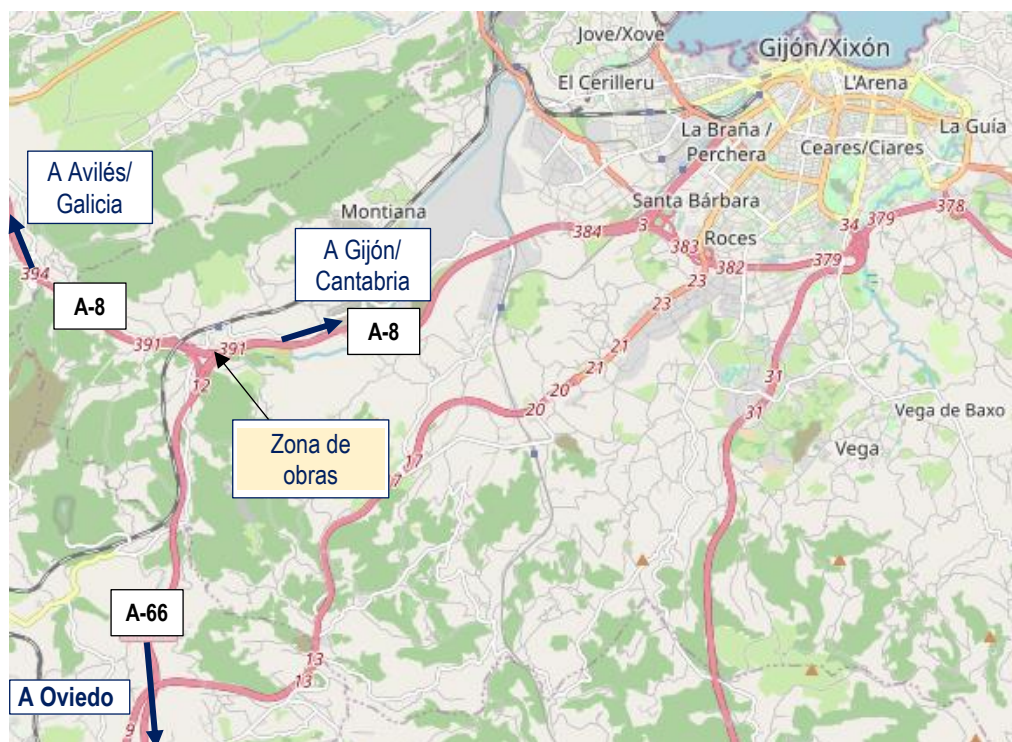
El Ministerio de Transportes, Movilidad y Agenda Urbana (Mitma), a partir de mañana, martes 5 de octubre, a las 21:00 horas, iniciará la reparación de una rotura localizada del firme de la autovía A-8, en el carril derecho de la calzada sentido Cantabria, a la altura del km 391,100 en el nudo de Serín con la autovía A-66, en Asturias.

Para conseguir la continuidad del firme, las reparaciones citadas exigen la demolición de la zona afectada, gestión de los residuos generados, disposición de la armadura y conexión con la armadura existente y extendido del hormigón, que necesita un tiempo de curado y maduración para alcanzar una resistencia suficiente para que el tráfico pueda circular sobre el mismo. Durante todas estas operaciones es necesario mantener el tráfico cortado por el carril afectado.
